# **Determinación de las Causas de la Falla una Placa de Compresion Dinamica (DCP) y de un Sistema de Fijacion con Tornillos Transpediculares para Columna.**

### 3.1 CASO # 1. PLACA DHS PARA FIJACION OSEA

### 3.2 CASO # 2. SISTEMA DE TORNILLOS TRANSPEDICULARES PARA COLUMNA

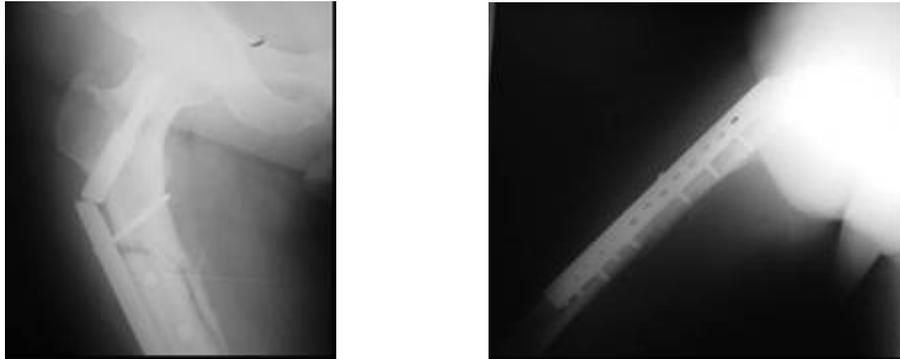
La figura 1 a y b, se observan las radiografías de la placa antes y después de la falla, donde se evidencia que el hueso no logro consolidarse a pesar de haber permanecido seis meses en el cuerpo del paciente.

**Fig. 1: Radiografías tomadas antes de la extracción del material fracturado, las cuales revelan la rotura del material y la falta de consolidación del hueso del fémur**

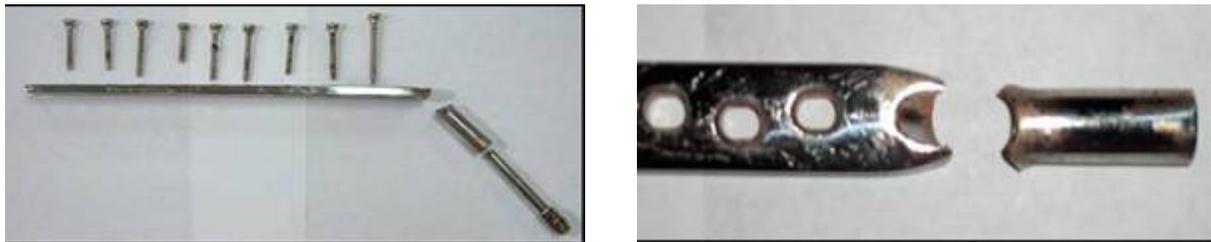
En la figura 2a, muestran que la fractura tuvo lugar en el sitio de máxima concentración de esfuerzos, esto se deduce del hecho de que la pieza falló justo en el agujero de mayor diámetro de la placa, además este orificio se encontraba en una zona que presentaba un cambio brusco de ángulo ( $135^\circ$ ) y de sección (ya que pasa de una sección rectangular a una circular). Así mismo, es importante destacar que el agujero donde falló la pieza es en el cual se introduce el tornillo DHS/DCS, figura 2b.

**Figura 2: Detalles del sistema fracturado a) fractura en la zona de cambio de sección, b) Detalle de la falla en agujero de cambio de sección.**

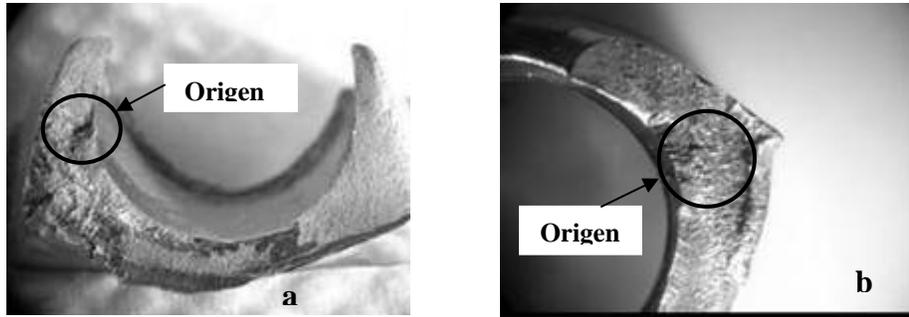
En la figura 3a, se evidencia el aspecto general de la cara de fractura indicándose el origen de la fractura, la cual se presenta a nivel superficial interno del componente cilindrico, la figura 3b, muestra detalle a mayor aumento de la figura 3b, notese las marcas de progresión de la grieta.

**Fig. 3: Vista de la cara de fractura de la placa. A) zona de inicio y 3b) detalle a mayor aumento, nótese las marcas de progresión.**

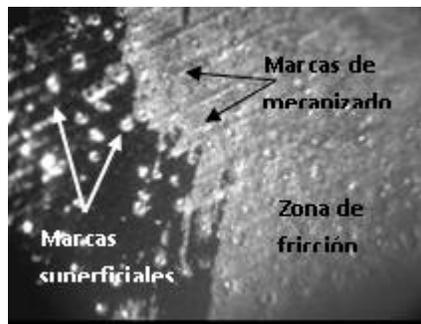
De la inspección se pudo apreciar que la fractura tuvo sus inicios en la superficie interna de la pieza. La figura 4 muestra las características de la superficie en las áreas cercanas al origen de la falla, en esta figura se pueden apreciar las marcas superficiales dejadas por el mecanizado, hay evidencias de condiciones de fricción..

**Figura 4: Marcas superficiales en zona cercana al origen de la fractura**

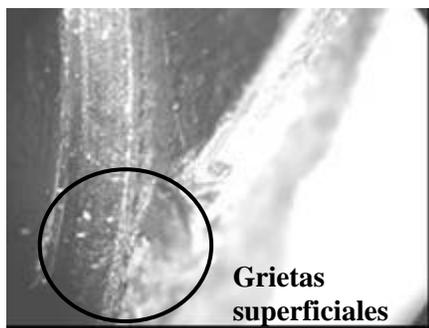
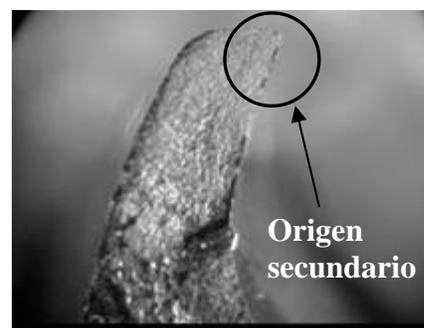
En la figura 5 se aprecian varias grietas relativamente grandes justo en la zona de origen de la fractura, lo que pone de manifiesto la posibilidad que una de estas grietas fue la responsable del inicio y propagación de la falla. Así también la figura 6 muestra una zona adyacente al origen de la falla con apariencia de ser un origen secundario debido a la orientación de las marcas radiales hacia el vértice superior.

**Figura: 5. Grietas en la zona del origen.      Figura. 6: Posible origen secundario de fractura**

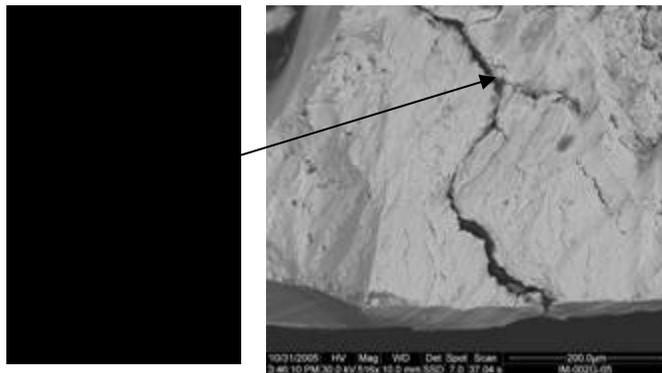
Las imágenes obtenidas con el microscopio electrónico de barrido mostraron con mayor nitidez la abundancia de grietas relativamente grandes en las cercanías de los orígenes de la falla a mayores aumentos, se observan grietas ramificadas que se propagan desde la superficie las fig 7 y, lo cual revela que existieron importantes esfuerzos de tensión en el material; por otro lado también es importante resaltar que se hallaron evidencias de fatiga, eso se denota en la figura 11, donde se aprecian estriaciones características de este tipo de comportamiento y por último se detectaron inclusiones globulares entre las grietas (fig. 9), cabe destacar que el material estaba fuera de norma en lo que respecta a este parámetro.

El microanálisis con EDX demuestra la existencia de los elementos cloro y sodio en las grietas superficiales del material, dichos elementos son extremadamente perjudiciales para la capa pasiva que protege al implante de la corrosión, ya que el cloro rompe esta película protectora y dejan al material expuesto a la acción corrosiva de los fluidos corporales. (Kanchanomai, 2008; Domínguez, 2009)

**Figura 7: Grieta superficial cerca del origen de falla con microanálisis.**

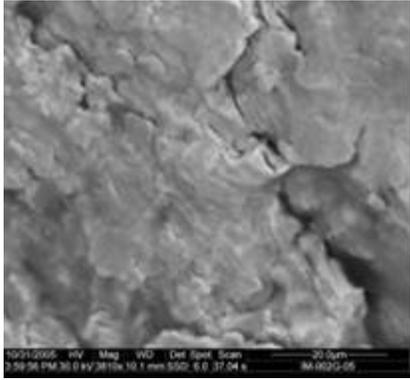
**Figura 8: Detalle de estriaciones de fatiga**

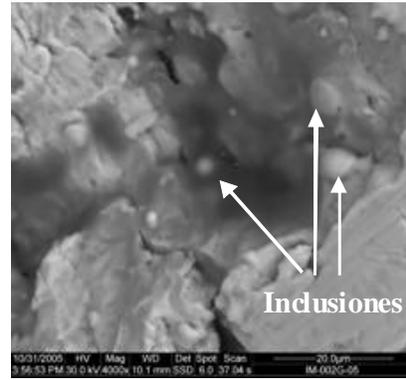
**Figura 9: Detalle de presencia de inclusiones**

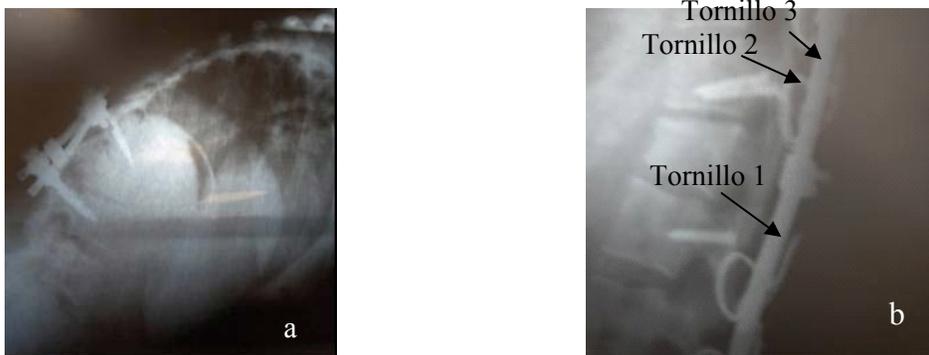
Este caso corrsponde a un paciente femenino de 28 años de edad, quien posterior a accidente de transito presento politraumatismos con fractura por aplastamiento de vértebras L1. Se intervino quirúrgicamente practicándose una fijación instrumental con tornillos transpediculares T12 L1 con evolución inmediata satisfactoria. Inicia con dolor dorsal irradiado a los miembros inferiores nueve meses después de la colocación del sistema, con desviación cifótica de la postura. Debido al dolor persistente se realizan la primera radiografía central, donde se constata la ruptura de los tornillos transpediculares de dos inicialmente y luego de un tercero, figura 10a y b.

**Figura 10. Vista radiográfica de la fractura de los tornillos antes de su desincorporación del paciente**

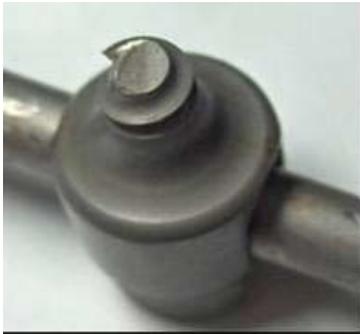
tornillo, mas específicamente en áreas próximas a la cabeza de este; por otro lado también se evidencia que dicha fractura sucede en la parte inferior de la rosca (zona más delgada de la rosca). Dichas fallas por lo tanto se encontraron en sitios de concentración de esfuerzos, ver figuras 11 y 12 ; es importante destacar que el tornillo 3 fue el que presentó la falla más lejana al cuello del tornillo, ver figura 13.

**Figura 11: Fractura de tornillo #1**

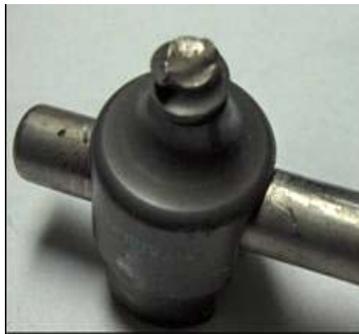
**Figura 12: Fractura de tornillo #2**

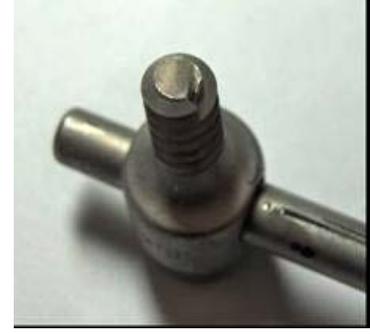
**Figura 13: Fractura de tornillo #3**

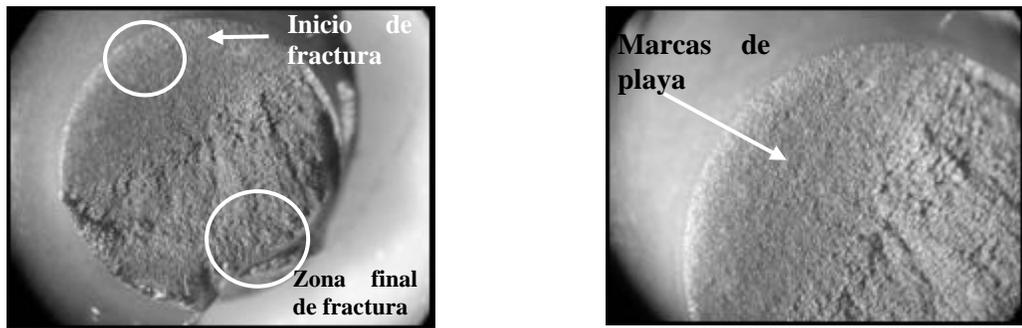
Figura 14: Fractografía con lupa estereoscópica de Tornillo 1

En lo que respecta a la fractografía se pudo notar que en los casos de todos los tornillos se halló evidencia de fatiga, ya que es posible observar marcas de playa en las superficies de fractura como se puede apreciar claramente en las figuras 14 y 18, por otro lado es importante destacar que el mecanismo de fractura en el tornillo 2 difiere considerablemente de lo ocurrido con los otros, ya que en este se evidencia una zona con mucho mas brillo, lo que revela la presencia de un mecanismo mas frágil de la fractura, además mientras que las otras fracturas fueron perpendiculares al eje longitudinal, el tornillo 2 presentó un ángulo aproximado de 45° con respecto a este mismo eje. Lo que hace presumir que los esfuerzos presentados en este fueron primordialmente de torsión. Para todos los tornillos se puede apreciar que el origen de la fractura se presentó en la superficie de los tornillos, diametralmente opuesto a los labios de corte que se evidencian más notoriamente en los tornillos 1 y 3. Es importante reseñar que en el tornillo 3 (figura 16) se observan en el inicio de fractura una serie de marcas perpendiculares a la dirección de las marcas de playa y que se aprecian como pequeños escalones, esto es característico de las fracturas con múltiples inicios.

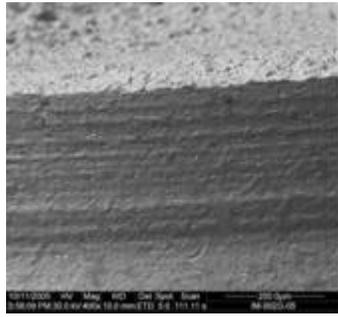
En las figuras 17 a 22, se observan las características superficiales de los tres tornillos fallados del sistema de fijación de la columna. En ellas se puede apreciar claramente que estos tornillos presentaban una superficie llena de marcas e imperfecciones en el acabado del material. Mas específicamente en las figuras 18 y 20 se observan en detalle grietas muy cercanas al origen de la fractura, lo cual evidencia que una de estas grietas sirvió de origen

**Figura. 17: Marcas superficiales producto del mecanizado.**

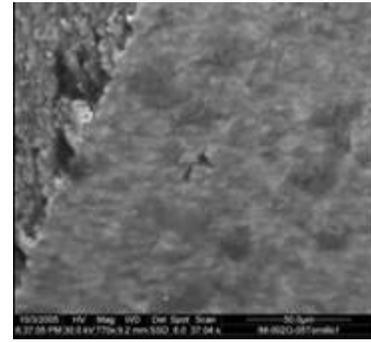
**Figura 18: Grietas cercanas al origen de fractura**

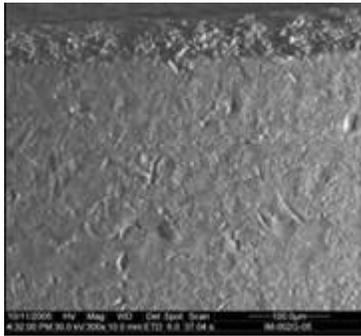
**Figura 19: Marcas superficiales**

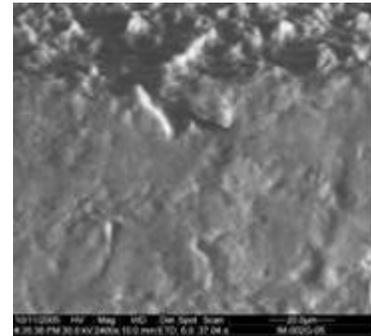
**Figura 20: Grietas en el origen de fractura**

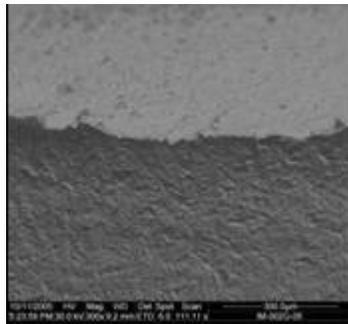
para la falla. En cambio para el tornillo 3 (fig. 21-22) se observan escalones pronunciados en el origen de la fractura, esto demuestra que la fractura tuvo diferentes inicios, y estos escalones representan la unión de los diferentes frentes de avance de la grieta.

**Figura 21: Marcas superficiales**

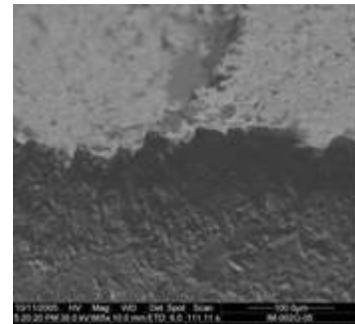
**Figura 22: Detalle de grietas superficiales**

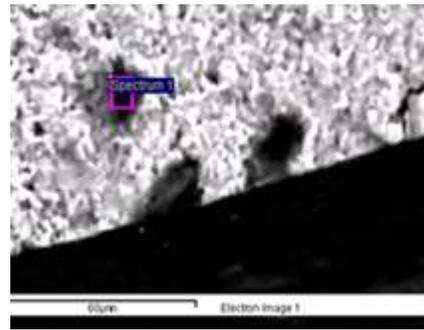
En el análisis con EDX de los tornillos 1 y 2 se confirmó la existencia de iones de sodio e iones cloruro (tabla 3 y 4), los cuales se encontraron en los productos de corrosión observados en pequeñas grietas superficiales cercanas al origen de la falla (ver figuras 23 y 24), lo que pone de manifiesto que se produjo un proceso de corrosión en estas áreas. Por otro lado en el EDX del tornillo 3 se hace un análisis lejos de la zona de inicio y solo se consiguen los elementos base de la aleación a excepción del oxígeno y el carbono que se encuentran como contaminación de la muestra (tabla 5), además en la figura 25 se puede apreciar la ductilidad de la fractura por la presencia de dimples equiaxiales, por último la forma de estos dimples son muestra de que el esfuerzo de tensión fue el esfuerzo principal al que estaban sometidos estos tornillos.

**Figura 23: Productos de corrosión**

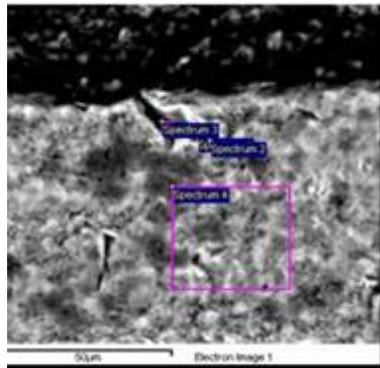
**Figura 24: EDX en grietas cercanas al origen**

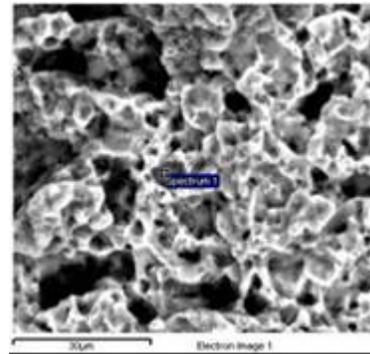
**Figura 25: EDX en sección transversal de fractura**
