Evaluación de Ejecución y Experiencias de Sistema Fotovoltaico de Escala Comercial Interconectado a la Red Eléctrica; 25 Años Después

Se presenta un estudio de ejecución y condición del sistema fotovoltaico conectado a la red eléctrica más antiguo de Puerto Rico que data de los años 80's. En él se relata una descripción de su condición pasada y presente, perspectivas históricas y experiencias. Se analiza las condiciones actuales de este sistema fotovoltaico con el propósito de evaluar la durabilidad y ejecución de estos sistemas fotovoltaicos a largo plazo, compararlo con las expectativas que reclaman en sus garantías los fabricantes e identificar patrones típicos de envejecimiento o fallas en estos sistemas según entran en años. Se relata el proceso restauración reciente hecho en el sistema y se compara la ejecución del sistema al presente restaurado contra su ejecución histórica y versus tecnologías actuales.

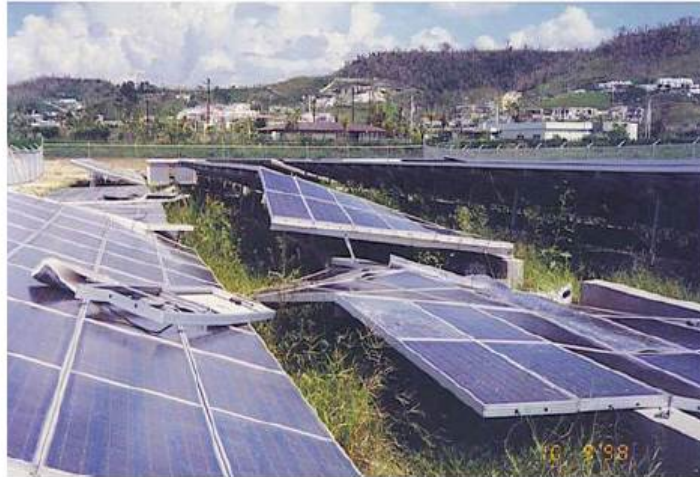
El proyecto de relocalización no estaba aun completado, ayudando a que el embate del huracán causara daños a la estructura de montaje y módulos fotovoltaicos. Como resultado de esto el proyecto tuvo que ser reconfigurado a la capacidad actual de 81 kilovatios. Recientemente y como parte de la construcción de las facilidades del Centro Energético de Puerto Rico dentro de las facilidades universitarias, inauguradas el 4 de marzo de 2010, se re- acondicionó este sistema fotovoltaico a su estado actual.

Figure 2: Módulos fotovoltaicos y soportes afectados por vientos huracanados durante el Huracán Georges en 1998.

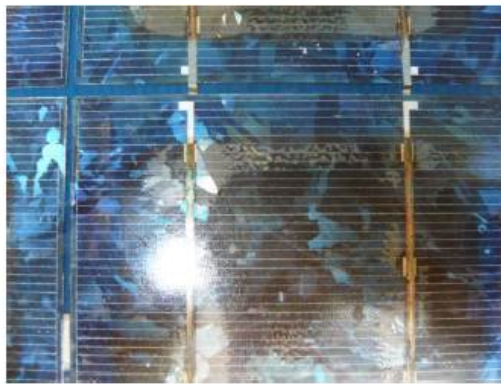
Figure 5: Detalle de mancha marrón generalizada en módulo. Note intensidad de la mancha es mayor en el centro de la celda

La mancha marrón generalizada en los módulos fotovoltaicos, la cual es más pronunciada en el centro de la celda y se atenúa según vamos hacia afuera de la celda es realmente un deterioro que ocurre en el EVA. Esto se puede constatar cuando se observa un módulo roto, en el que podemos separar el encapsulante y vemos que la celda tiene el color normal. Basados en la observación de que el tono marrón es más marcado desde el centro hacia afuera podemos inferir que esta diferencia se debe a la diferencia en temperatura ocurrida la cual presumimos debe ser mayor al centro y se debe ir disipando según vamos a los extremos de la celda. Este tipo de deterioro provoca una reducción obvia de eficiencia por obstruir el paso de los rayos solares a la celda. Otro tipo de deterioro de empaque conocido es cuando se rompe el cristal del módulo. Este deterioro causa la intrusión de humedad en el módulo causando corrosión al mismo, provocando reducción de producción y fallas de tierra [2]

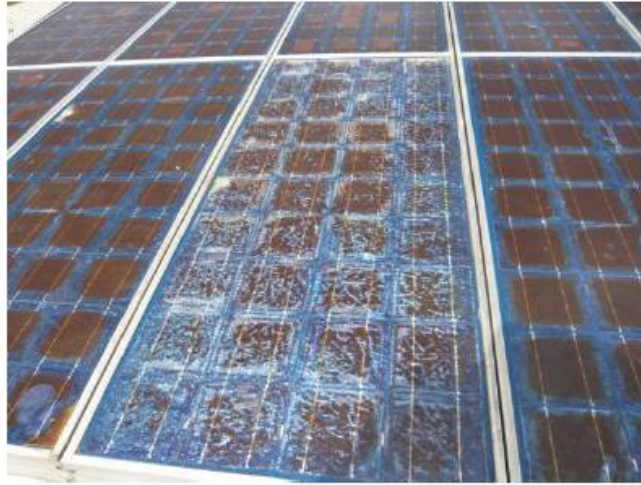
Figure 6: Detalle de módulo fotovoltaico con cristal roto. Note además la mancha marrón generalizada en los módulos circundantes

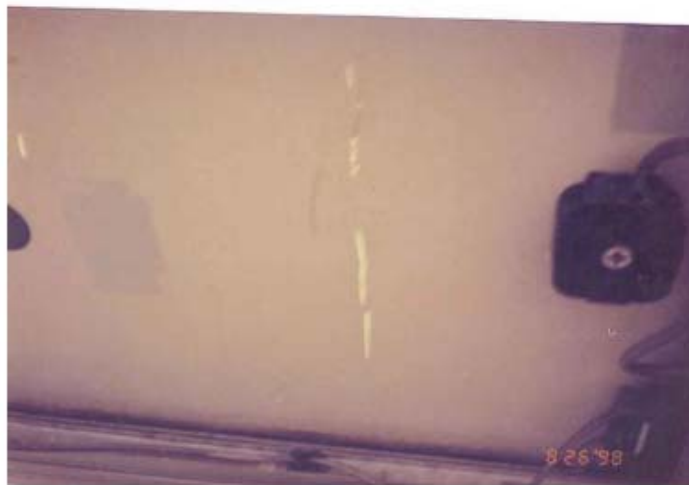
Esto es cuando se despega de forma parcial el laminado de la celda. Esto provoca puntos calientes, ya que esta falta de uniformidad afecta la habilidad de disipar calor tanto en la celda como en el módulo.

Figure 7: Detalle de fisura del material posterior de módulo fotovoltaico. Note que la luz solar atraviesa el módulo.

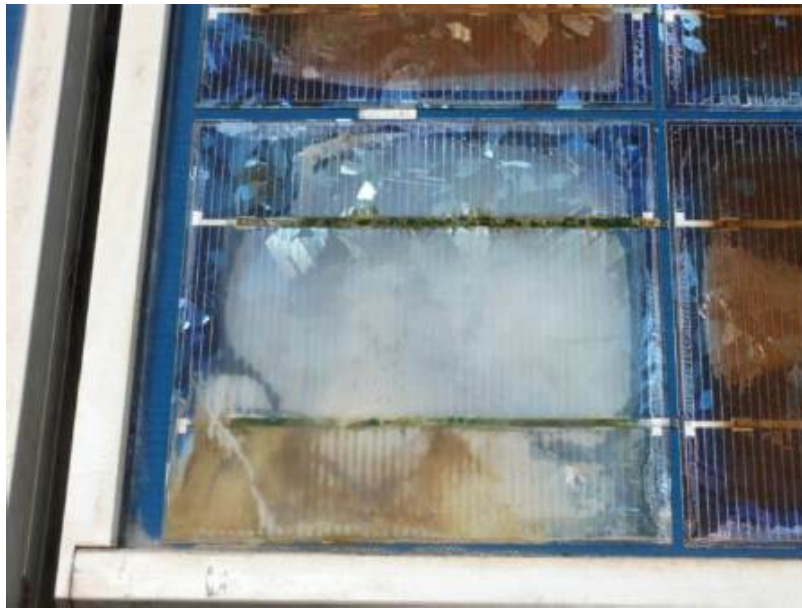
La intrusión de humedad causa corrosión en la celda, afectando adversamente las celdas, empaque, interconexiones y el módulo en general. Esto provoca pérdidas en eficiencia y fallas de tierra.

Figure 8: Detalle de agua atrapada en la celda.

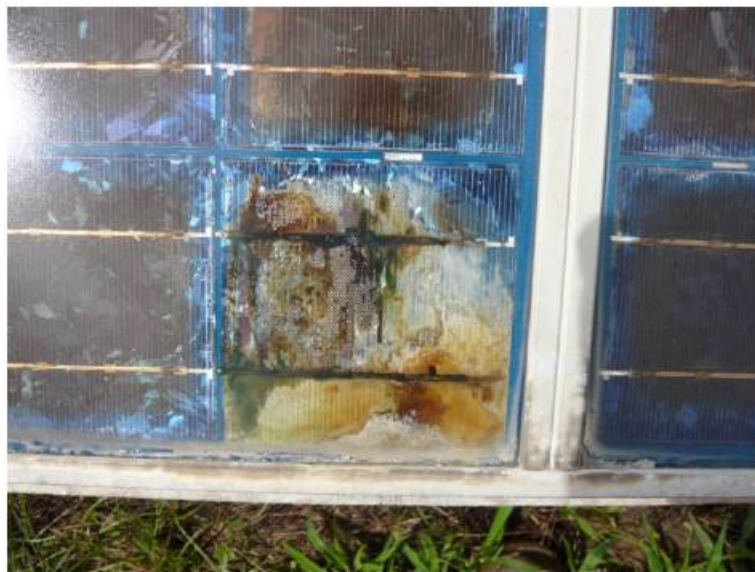
Figure 9: Detalle de celda afectada por intrusión de humedad. Note los daños a la celda y cintas de conducción eléctrica.

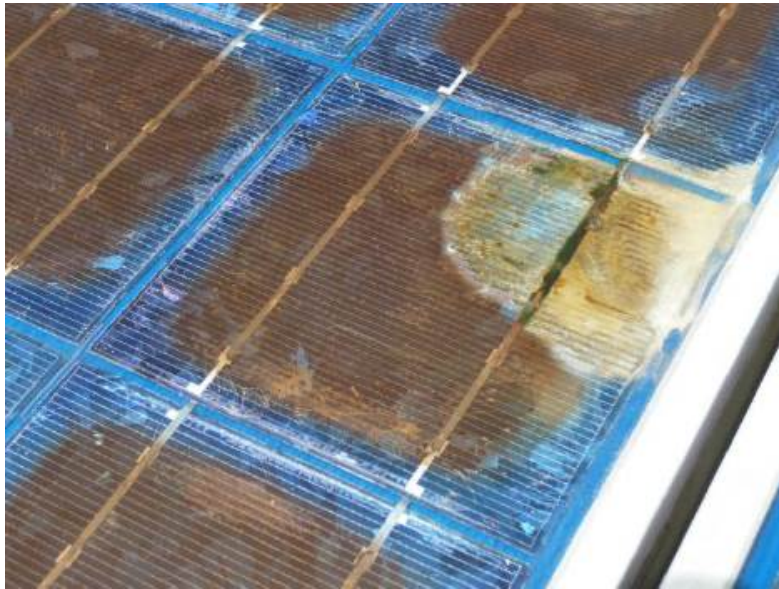
Figure 10: Detalle de comienzo de daños por humedad a celda de forma parcial. Presumiblemente un punto caliente provocó desprendimiento del encapsulamiento, permitiendo la entrada de humedad causando daños por corrosión.
