Structural Assessment of the Bridge Juan Bosch

Jose Luis Soto Trinidad, PhD.¹, Jose Manuel Díaz, Ms.¹, and Maximino Heredia Moquete, Ing.¹

¹ Instituto Tecnológico de Santo Domingo República Dominicana. jose.soto@intec.edu.do

Evaluación Estructural del Puente Juan Bosch*

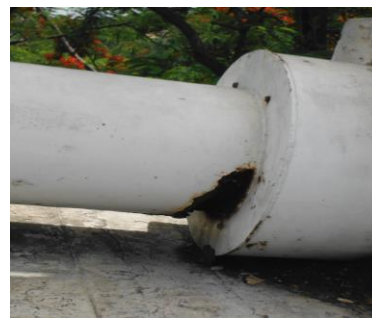
Dentro de los daños por corrosión observados esta oxidación de los protectores, produciendo así el desprendimiento del recubrimiento plástico que los envuelve para protección, ver Fig. 4

Fig. 4 Deterioro de Protección de Tirantes

La infraestructura del puente presenta un avanzado deterioro por oxidación en algunos de sus componentes, tales como: el envoltorio. Esto debido a que el mismo se encuentra ubicado en una zona con alto potencial de corrosión. Cuando se

corrijan estos daños se podrá aumentar la vida útil de la estructura y la seguridad de los beneficiarios de esta obra. Además, para conservarla se necesita un mantenimiento adecuado y recurrente.

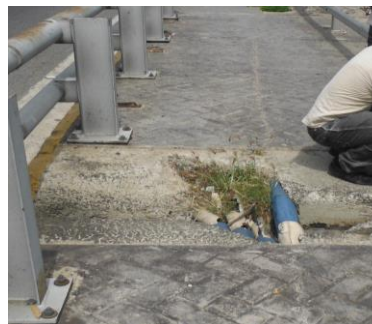
En los desgastes por término de vida útil, se detectó el deterioro de la junta de expansión entre el tablero principal y el tablero de acceso, también, se constató la falta de mantenimiento adecuado como el crecimiento de plantas en zonas críticas, ver Fig. 5

Fig. 5 Desgaste de Junta de Expansión

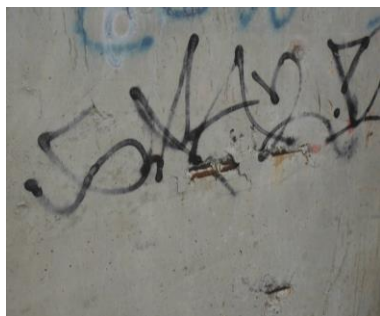
Los procesos de instalación y construcción inapropiada aseguraron el desprendimiento del recubrimiento en columnas por espesor inadecuado, ver Fig. 6

Fig. 6 Desprendimiento de Recubrimiento

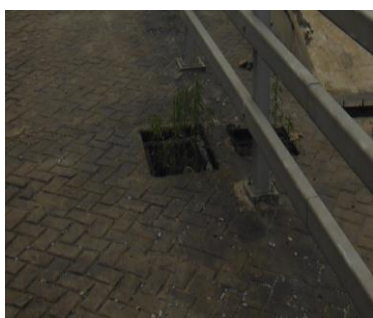
Por último en lo que a daños se refiere, la falta de seguridad en el puente permitió la sustracción ilegal de tapas de alcantarillas, ver Fig. 7

Fig. 7 Retiro Ilegal de tapa de drenaje pluvial.

El entorno en que se encuentra ubicado el puente lo hace víctima de actos de vandalismo, por lo que es imperante un sistema de seguridad que salvaguarde los elementos de la infraestructura del puente.

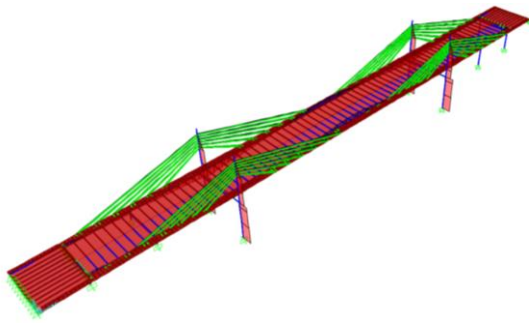
Fig. 9 Diagrama de Cargas Axiales Debido a Cargas Muertas

La Fig.9 muestra que la compresión máxima en los pilares es justo en la base y en la vigas postensadas actúan tensiones tanto de compresión en los apoyos como de tracción en el vano central.
