# GEOMECHANICAL CHARACTERIZATION AND ANALYSIS OF THE EFFECTS OF ROCK MASSIF IN ZARUMA CITY, ECUADOR

# CARACTERIZACIÓN GEOMECÁNICA Y ANÁLISIS DE LAS AFECTACIONES DEL MACIZO ROCOSO EN EL CASCO URBANO DE ZARUMA, ECUADOR.

17<sup>th</sup> LACCEI International Multi-Conference for Engineering, Education, and Technology: “Industry, Innovation, And Infrastructure for Sustainable Cities and Communities”, 24-26 July 2019, Jamaica.

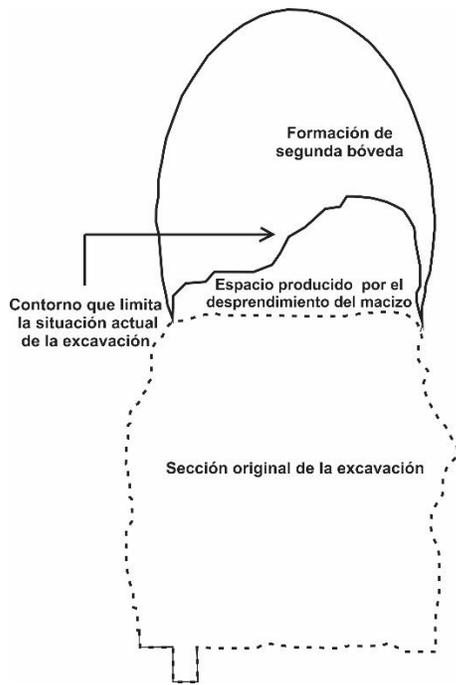
*Formación de embudos (bóvedas) por encima de las excavaciones.* - En diferentes sectores estudiados, aparecen grandes embudos (o bóvedas) por el techo de las excavaciones, los que son provocados por: la influencia de antiguas labores mineras, la inestabilidad existente en el sector por la influencia de trabajos de arranque, el mal diseño y/o construcción de la excavación entre otras causas.

Aunque a primera vista en general el macizo aparenta ser estable, esto se puede considerar como una situación temporal de equilibrio inestable, ya que con el transcurso del tiempo y debido al deterioro del macizo, cinética de bloques y la influencia de otros trabajos y cercanía a la superficie entre otros factores; se pueden manifestar y desarrollar otros fenómenos de pérdida de estabilidad, como por ejemplo: La formación de una segunda bóveda o embudo por sobre la primera (Fig.6) o producir movimiento de bloque que tiendan a descender hacia la excavación (Fig.7).

Fig.6 Fenómenos de pérdida de estabilidad por la formación de una segunda bóveda.

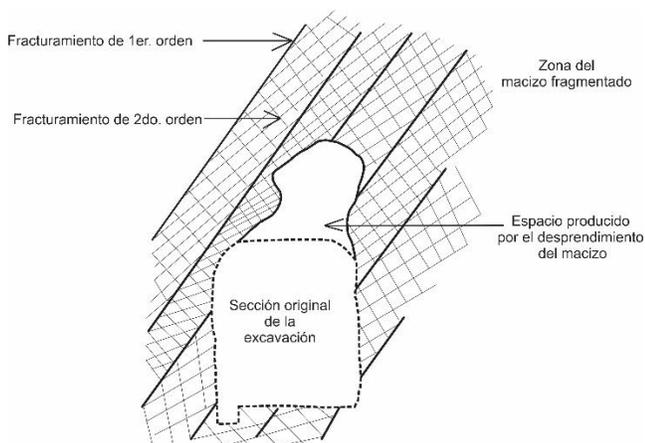
Fig.7 Fenómeno de pérdida de estabilidad por el descenso de bloques.

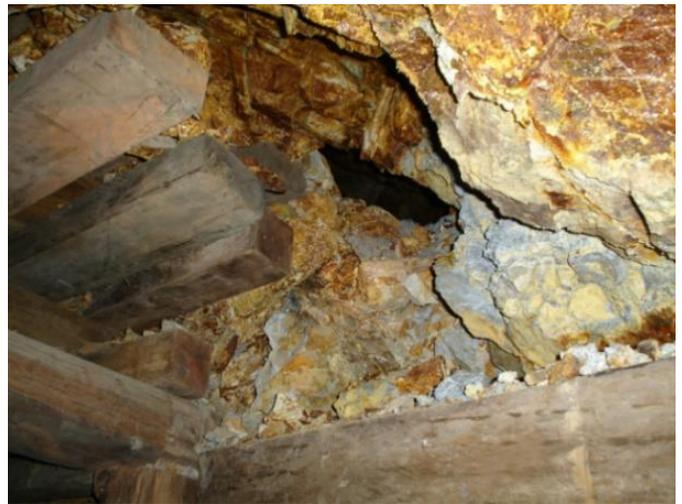
*Existencia de situaciones de peligrosidad en sectores “abandonados”.* - Existen diferentes sectores que están abandonados, cuya existencia provoca una gran inestabilidad. Muchos de estos sectores debido a su total abandono son zonas de alta peligrosidad, las que en dependencia de su ubicación y área que ocupan pueden afectar significativamente a otros sectores vecinos del macizo e incluso crear una zona de afectación mucho mayor, que puede provocar afectaciones a la superficie. (Fig.8).

Fig.8 Sector explotado y abandonado.

Es por ello, que se recomienda el empleo de medidas de estabilización para garantizar que no influyan sobre el resto del macizo. Como procedimiento para realizar el plan de estabilización de estos sectores se recomienda lo siguiente:

- Primer paso: Ubicación del sector objeto de estudio, definición de su estado actual, evaluación del grado y tipo de afectación que se manifiesta en excavaciones vecinas y en la superficie.

- Segundo paso: Caracterización geólogo-geomecánica del macizo rocoso, en el sector que abarca el estudio: Propiedades mecánicas del macizo, su comportamiento mecánico estructural, grado de deterioro que presenta, presencia de agua, estabilidad y el establecimiento del modelo de comportamiento.

- Tercer paso: Implementación de las medidas técnicas que se consideren necesarias.

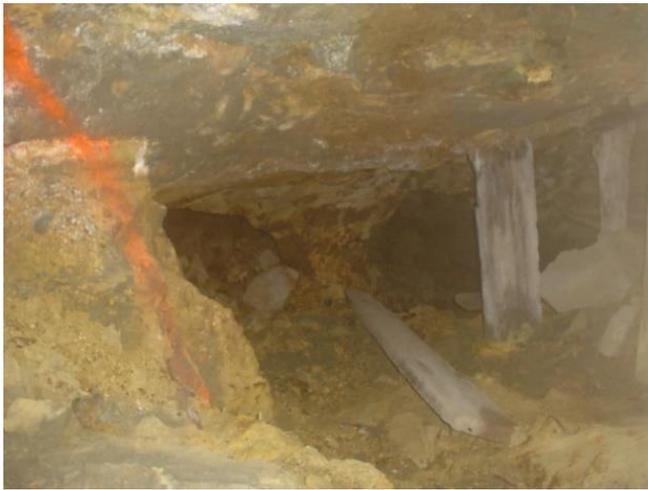
*Problemas de diseño y eliminación de pilares.* - En el sector de estudio existen muchas situaciones de peligro provocadas por el no diseño, mal diseño o incumplimiento de lo proyectado, que en ocasiones fueron diseñados con dimensiones por debajo de las necesarias (Fig.9). Esto provoca que a causa de una acción externa o simplemente con el transcurso del tiempo estos pilares se destruyan y provoquen movimientos en el macizo, los que en muchos casos llegan a manifestarse en la superficie.

Fig.9 Pilar mal diseñado que soporta una elevada carga vertical.
