DESIGN OF THE STABILIZATION SOLUTIONS IN THE GENERAL PATRIMONIAL CEMETERY OF GUAYAQUIL, ECUADOR

DISEÑO DE LAS SOLUCIONES DE ESTABILIZACIÓN EN EL CEMENTERIO PATRIMONIAL DE GUAYAQUIL, ECUADOR.

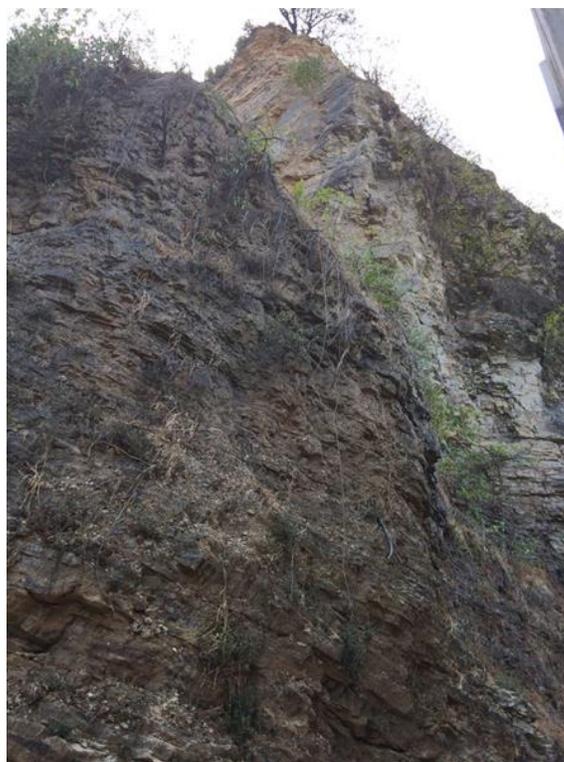
Fig. 2 Talud escarpado del cementerio General de Guayaquil.

Los taludes rocosos que rodean el Cementerio General ubicado al frente de la calle Julián Coronel son en su mayoría verticales y sub verticales, teniéndose sitios en los que se tienen taludes en contra pendiente y en volado.

Dichas pendientes empinadas de 60° a 88° , se desarrollan entre las cotas 10 y 65 (inclusive más), en los taludes más altos. A partir de las cotas 50 a 80, la pendiente es más suave (de 10° a 30°), que se constituye en la corona de los taludes.

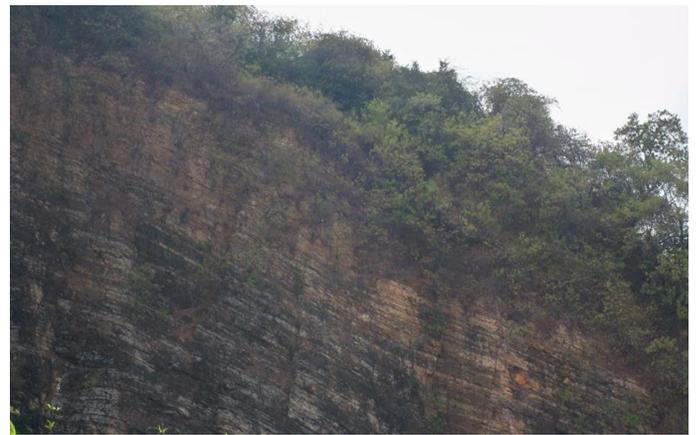
Luego de las observaciones realizadas en el terreno se determinó que en el sector de estudio aflora la Formación Guayaquil, como lo describe [23]. La litología está constituida por estratos rocosos de lutitas y limolitas silicificadas en diferentes grados, teniéndose además estratos plegados en secuencias entre centimétricas y decimétricas. (Ver Fig. 5).

Fig. 5 Vista frontal de los estratos de lutitas y limolitas.

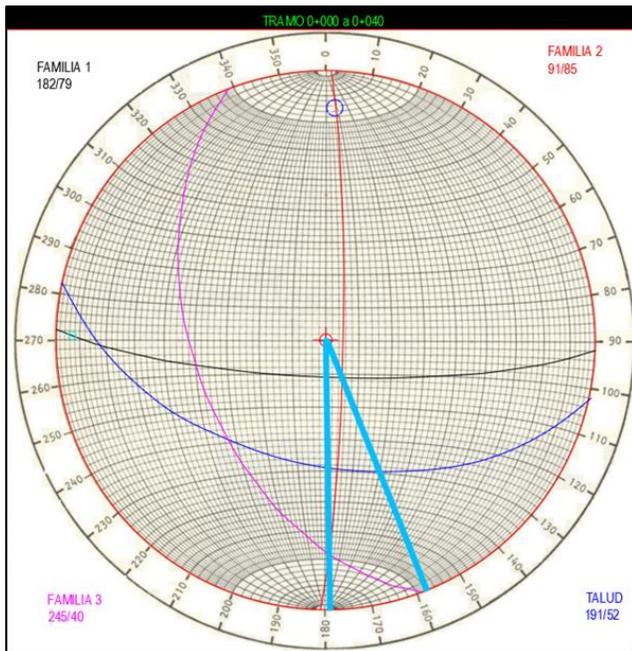
Fig. 7 Discontinuidades en el tramo 0+000 a 0+040 y su incidencia en la estabilidad del talud. Fuente: [28]

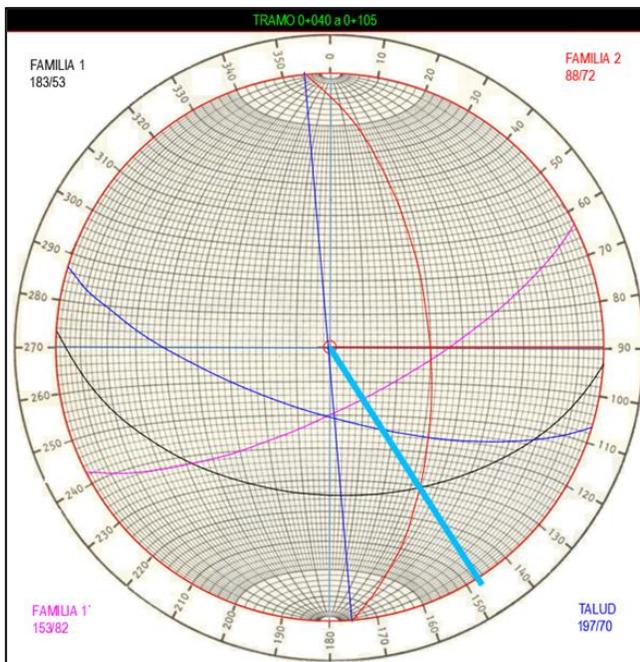
Fig. 8 Discontinuidades en el tramo 0+040 a 0+105 y su incidencia en la estabilidad del talud. Fuente: [28]

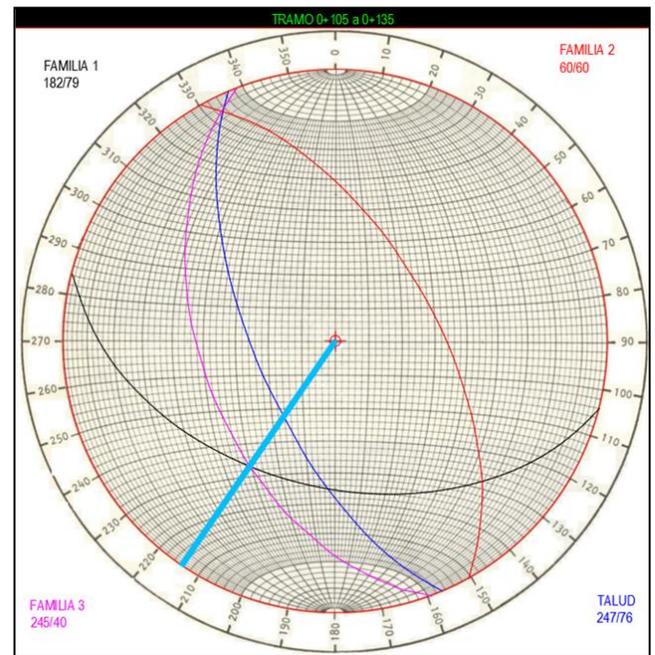
Fig. 9 Discontinuidades en el tramo 0+105 a 0+135 y su incidencia en la estabilidad del talud. Fuente: [28]

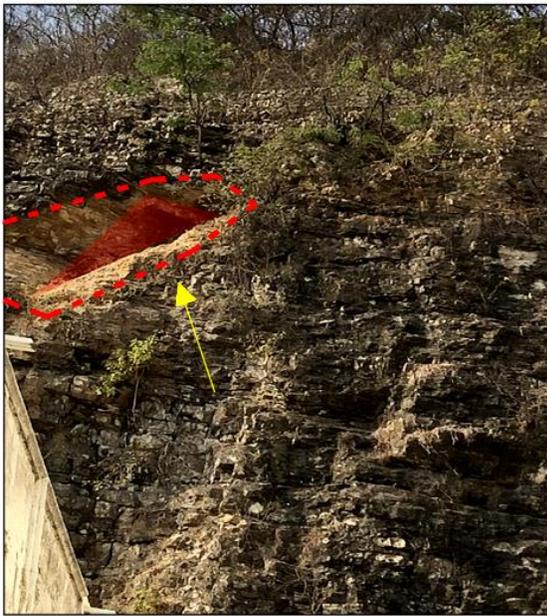
Actualmente, la susceptibilidad al desprendimiento de pedazos de roca es de alta a muy alta, y esto se lo ha comprobado con varios recorridos en el área de estudio. En la Fig. 10, se puede observar que ya se han desprendido pedazos de roca, en ciertos sectores del talud.

Los cálculos señalan que las cuñas pueden llegar a tener una altura, longitud y ancho promedio de 4.50m, 5.00m y 3.00m respectivamente (En la Fig. 11, se puede ver un ejemplo de rotura por cuña). Se determina que el peso de los bloques, que pueden estar apoyados sobre planos de discontinuidades, puede ser de 9.91 Ton (el bloque más crítico estudiado). La pendiente máxima de los planos de intersección de las fracturas 49.65°. Se determina además que los bloques se apoyan por lo menos sobre una de las dos discontinuidades, lo que genera una resistencia friccionante favorable.

Fig. 10 Vista de la cuña formada en parte del talud.

También se establece que para estabilizar las cuñas y obtener un factor de seguridad de 1.74 se requiere generar, por cada cuña, una fuerza estabilizadora, (como es el caso de un perno inyectado) que desarrolle una fuerza de 12 Ton.

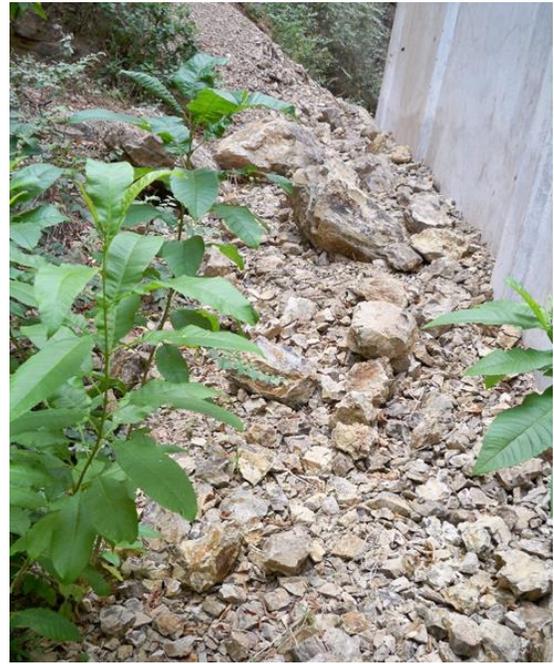
Fig. 12 Bloques y fragmentos rocosos caídos de las partes más altas del talud.

Al pie de todos los taludes estudiados se tiene una constante caída de bloques de roca de todos los tamaños. Los bloques y fragmentos rocosos que se observan en la Fig. 12, proceden de las partes más altas, cuando se caen de las partes altas se fragmentan con el impacto. Este constituye un proceso de desestabilización muy peligroso para realizar cualquier obra que requiera una cercanía de los obreros al talud.

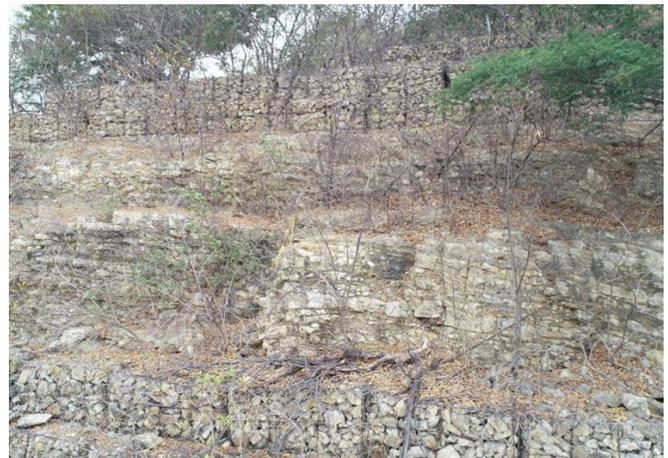
Fig. 13 Gaviones ubicados en la parte más alta del talud.

Pero antes de lanzar la capa de hormigón proyectado es necesario realizar la remoción y desalojo de los gaviones ubicados en la parte superior del talud (Ver Fig. 13).

Este trabajo ha de ser de forma manual, ya que, las maquinarias debido a la ubicación de los gaviones y el difícil acceso al lugar, no van a poder realizar un óptimo trabajo, y hasta no podrían alcanzar el lugar de trabajo.

Para el desmontaje y desalojo del material de los gaviones, este se lo realizaría mediante mano de obra (jornaleros), debidamente equipados y ligados a una línea de vida; lo que implica que hay que hacer anclajes debido a las fuertes pendientes del lugar y sobre todo para protección del personal.
