Inspection and Repair of Masonry Houses Confined whit Seismic Damage

Inspección y Reparación de Viviendas de Albañilería Confinada con Daño Sísmico

Brian Chávez, Bachiller¹, Martín Espíritu, Bachiller¹, Junior Orihuela, Magister¹

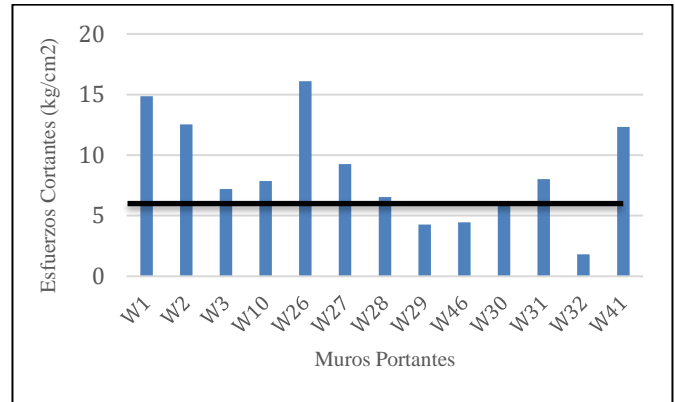
Fig. 8 Esfuerzos cortantes actuantes máximos sobre muros portantes en el primer nivel de la edificación en estado natural.

Finalmente, tras ingresar los datos pertinentes a nuestro modelo de la vivienda se identificaron 13 y 11 muros portantes en el primer nivel y segundo nivel respectivamente, los muros fueron catalogados para su identificación, cuyos resultados se muestran en la Fig. 8 para el primer nivel y la Fig. 9 para el segundo nivel.

Se puede determinar que los esfuerzos máximos sobrepasan el esfuerzo permisible de 5.1kg/cm^2 en ambos niveles, por ello se procederá a implementar métodos de reparación a los muros dañados.
