# Comparative analysis of the durable performance of materials, reinforced concrete and ashlar

Choque Sivincha, Cristhian Alfredo<sup>1</sup>, Castillo Horna, Andrea Regina<sup>2</sup>, Delgado-Meneses, Patricia C.<sup>3</sup> and Ibárcena Ibárcena, Valkiria Raquel<sup>4</sup>

# Análisis comparativo del desempeño durable de los materiales, concreto armado y sillar

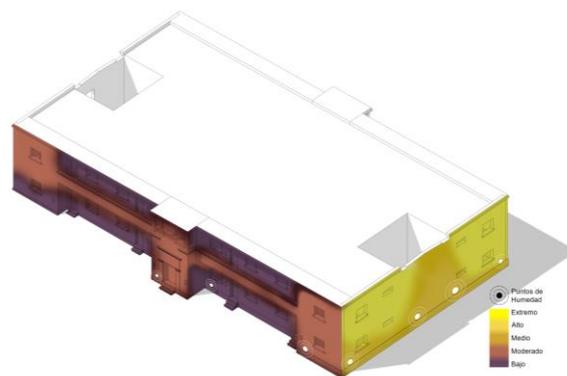
Fig. 8 Análisis Térmico y de Humedad en Barrio Obrero N°2 – Fachadas NorOeste y SurOeste

Los resultados permiten observar que en CONSIL (Figura 8), en la fachada NorOeste tiene una menor temperatura

gracias a la presencia de la vegetación y la sombra que genera el mismo edificio, y por el contrario, en la fachada SurOeste hay una presencia de mayor temperatura.

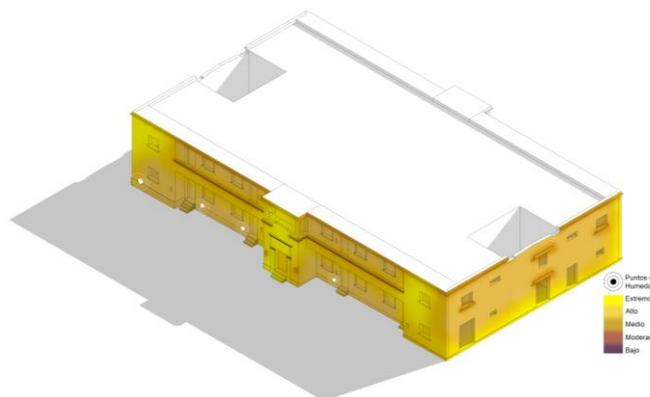
Fig. 9 Análisis Térmico y de Humedad en Barrio Obrero N°2 – Fachadas NorEste y SurEste

Por el contrario, en la Figura 9, se puede observar que la coloración predominante amarilla indica que la fachada que tiene mayor temperatura es la NorEste y SurEste, favorecida por la orientación del sol, y gracias a que el sillar es un material poroso y absorbe con facilidad el calor.

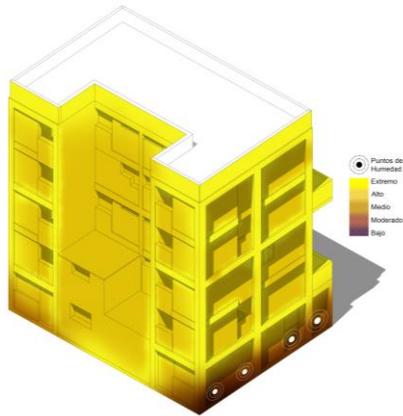
Fig. 10 Análisis Térmico y de Humedad en Nicolás de Piérola 2 Etapa - Fachadas NorOeste y SurOeste  
Fuente: Elaboración Propia en base a datos de salida de campo

Se puede ver en la Figura 10 de igual forma que la fachada NorOeste tiene mayor temperatura, ya que se encuentra más expuesta a la incidencia solar, y se diferencia de la fachada SurOeste la cual por la presencia de vegetación reporta menores temperaturas.

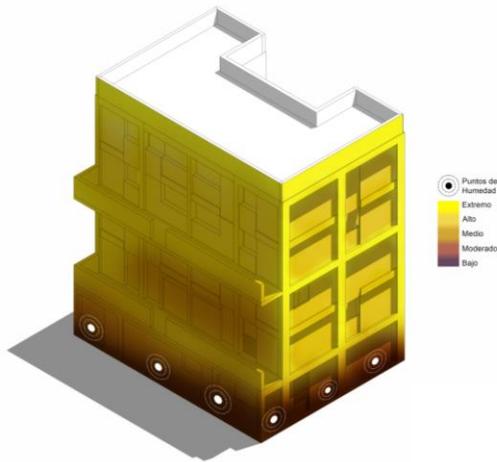
Fig. 11 Análisis Térmico y de Humedad en Nicolás de Piérola 2 Etapa - Fachadas NorEste y SurEste  
Fuente: Elaboración Propia en base a datos de salida de campo

En cuanto a la Figura 11, sucede lo mismo, el concreto armado distribuye la temperatura, y en la zona inferior por la presencia de áreas verdes existe una menor temperatura, pero una mayor presencia de humedad.

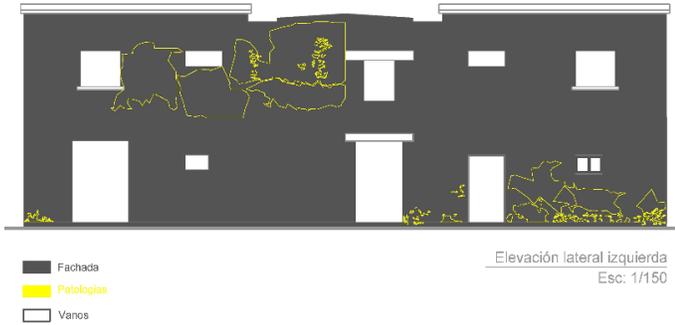
Fig. 12 Determinación de impacto final en Fachada F02  
Fuente: Elaboración Propia en base a procesamiento de datos

Para el primer complejo, CONSIL, se determinó que existe una mayor degradación en la Fachada direccionada al norte (F02), la cual, presentó un 57.14% de daños severos. Como se puede ver en la Figura 12, la zona negra corresponde al área de la fachada, y de amarillo se muestra el área de las patologías.

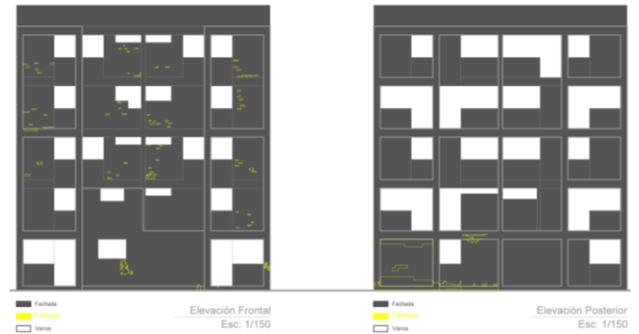
Fig. 16 Determinación de impacto final en Fachada F01- F02  
Fuente: Elaboración Propia en base a procesamiento de datos

Siguiendo la misma metodología explicada anteriormente, en el complejo CONAR, se identificó una menor cantidad de patologías halladas, así como de menor grado. Para la fachada lateral derecha (F02), que es la que mayor daño presenta, se tiene una superficie de 105.865 m<sup>2</sup>, un área dañada de 3.4990 m<sup>2</sup>, siendo el 3.30% (Fig. 16). Y de igual forma, la estimación de daño en las fachadas se puede observar en la Tabla III.
