Automotive sensors and actuators tester

Gerson David Cruz Ramírez, Ing.

Banco de pruebas para sensores y actuadores automotrices

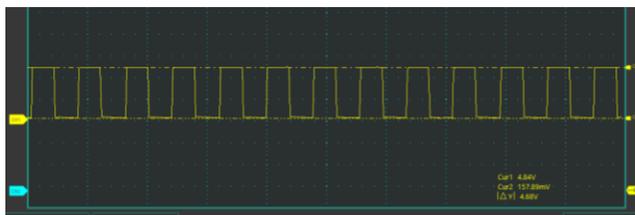
Fig. 4 Oscilograma obtenido del banco de pruebas bajo condiciones controladas.

Después del diagnóstico en el banco de pruebas, se observó que el voltaje medido fue de 4.68 voltios, ligeramente superior al valor de referencia de 4.56 voltios proporcionado por el fabricante. Además, la resistencia medida fue de 1,246 ohms, lo cual excede el rango especificado de 620 a 1,050 ohms en una magnitud considerable. Sin embargo, el oscilograma obtenido mostró un comportamiento conforme a las expectativas establecidas por los datos del fabricante, con una señal clara y bien definida que reflejaba los pulsos generados por la rueda dentada de 20 dientes.

Aunque el sensor genera una señal adecuada según el oscilograma, las discrepancias en la resistencia y las anomalías en la frecuencia debido a la fatiga del sensor indican que podría no estar funcionando dentro de los parámetros óptimos. Se recomienda su sustitución para asegurar un rendimiento confiable, debido al desgaste por funcionamiento y la falla intermitente de encendido del vehículo, ya que el sensor tiene 22 años de uso.

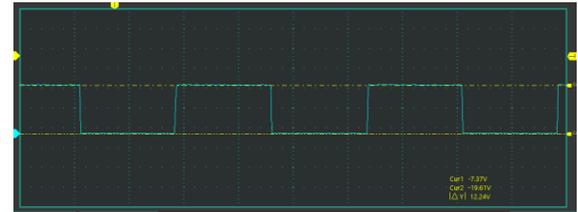
Fig. 8 Oscilograma del sensor CMP (Escape).

En la figura anterior se observa una diferencia significativa en el comportamiento de la señal generada por el sensor CMP de admisión en comparación con el del lado de escape, cuya señal sí corresponde con las especificaciones proporcionadas por el fabricante. En consecuencia, esto confirma la falla en el sensor de admisión mencionado anteriormente, por lo que se recomienda su reemplazo para corregir las anomalías detectadas en el funcionamiento del motor.

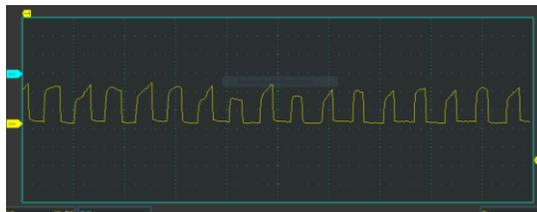
Fig. 7 Oscilograma del sensor CMP (Admisión).

El oscilograma obtenido revela un comportamiento anómalo, evidenciando que la señal generada por el sensor no cumple con los parámetros adecuados. Estos resultados confirman que el sensor CMP no está operando correctamente. Para validar el diagnóstico, se procederá a revisar en banco el sensor CMP correspondiente al lado de escape, dado que la falla se presenta en el sensor de admisión.

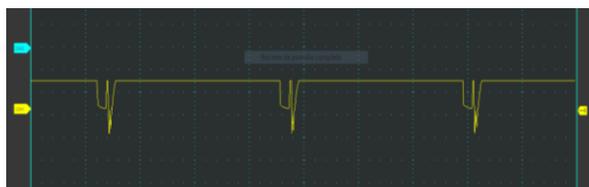
Fig. 12 Válvula de mariposa en posición cerrada (ralentí).

Al comparar gráficamente los oscilogramas, se observa una clara diferencia en la señal de la válvula del cuerpo de aceleración electrónico (ETC) en posición totalmente cerrada entre el ETC en falla y el ETC correcto. Sin embargo, en las posiciones del 50% abierta y totalmente abierta, los oscilogramas se comportan de la misma manera en ambos casos. Esta anomalía indica que el ETC en falla no puede mantener las condiciones correctas de funcionamiento cuando la válvula está en ralentí. Debido a esta discrepancia, se

realizó cambio de la pieza para asegurar el correcto desempeño del sistema en ralentí.

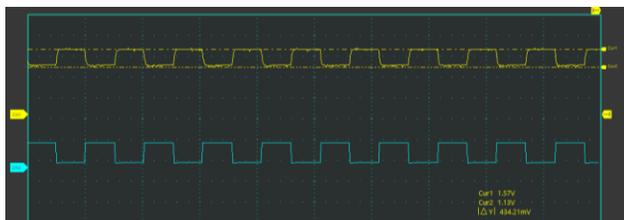
Fig. 20 Medición en pin RSO con la válvula abierta en un 50%.

Al analizar las señales de ambas válvulas IAC mediante oscilograma, se observó que la válvula correspondiente al Hyundai Tiburón presentaba un comportamiento general adecuado y sin anomalías en comparación con la referencia obtenida del Hyundai Elantra en buen estado. Dado que no se detectaron irregularidades eléctricas y la válvula IAC del Hyundai Tiburón recibía correctamente la señal de activación enviada por la ECU, se descartó una falla en el control electrónico. Posteriormente, tras la inspección visual de ambos actuadores, se determinó que la causa del mal funcionamiento corresponde a un problema en el mecanismo interno de apertura de la válvula IAC, evidenciando una falla de origen mecánico.

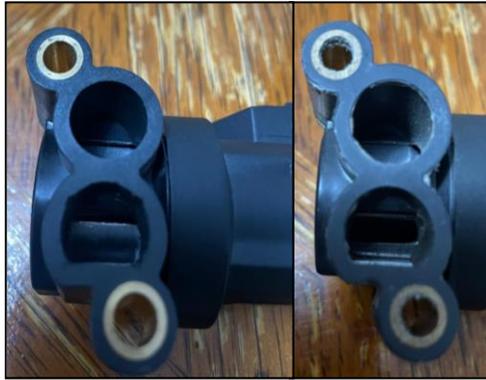
Fig. 24 Inspección visual de válvulas IAC.

Sin embargo, en el caso de la IAC del Hyundai Tiburón, se identificó un comportamiento anómalo: la válvula no lograba cerrarse completamente, manteniéndose parcialmente abierta incluso cuando la señal indicaba una posición de cierre total. Esto se verificó tanto en el oscilograma como en la observación directa de la válvula. Por otro lado, la IAC del Hyundai Elantra presentó un comportamiento adecuado, respondiendo correctamente en las tres posiciones de prueba. Cabe señalar que el correcto funcionamiento de este tipo de válvulas implica la capacidad de realizar hasta 250 pasos o incrementos de apertura controlada [12]. La incapacidad de la válvula defectuosa para posicionarse correctamente evidencia un deterioro interno, por lo cual se recomienda su sustitución para restablecer el control preciso del régimen de ralentí del-
