Estudio de la vulnerabilidad sísmica usando el método del Índice de Vulnerabilidad en viviendas construidas en el barrio La Paz. Barranquilla-Colombia.

José Luis Ahumada Villafañe.

Nayib Moreno Rodríguez.

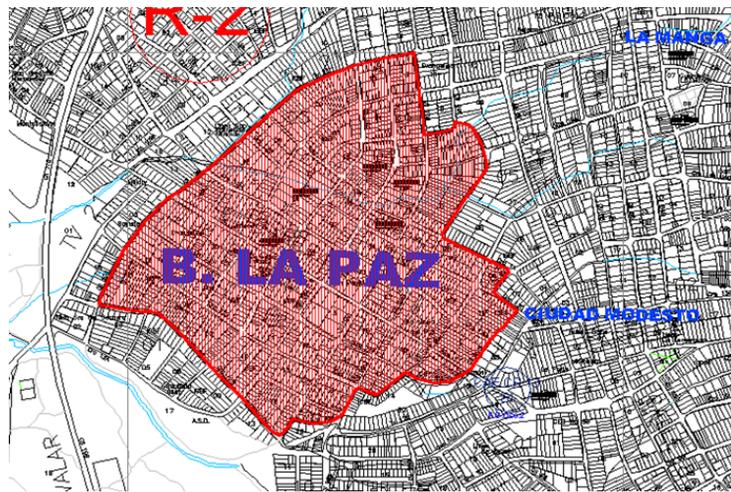
Figura 1. Zona de estudio

Se realizó un muestreo de manera aleatoria donde quedaron representadas las viviendas tipo de cada manzana. Previo a esto, y con el apoyo miembros de la comunidad del barrio “La Paz”, se dividió el barrio en diez sectores asimétricos, pero con densidades de viviendas de una y dos plantas similares. La Figura 1 presenta la zona en estudio en donde se realizó el estudio de vulnerabilidad sísmica.

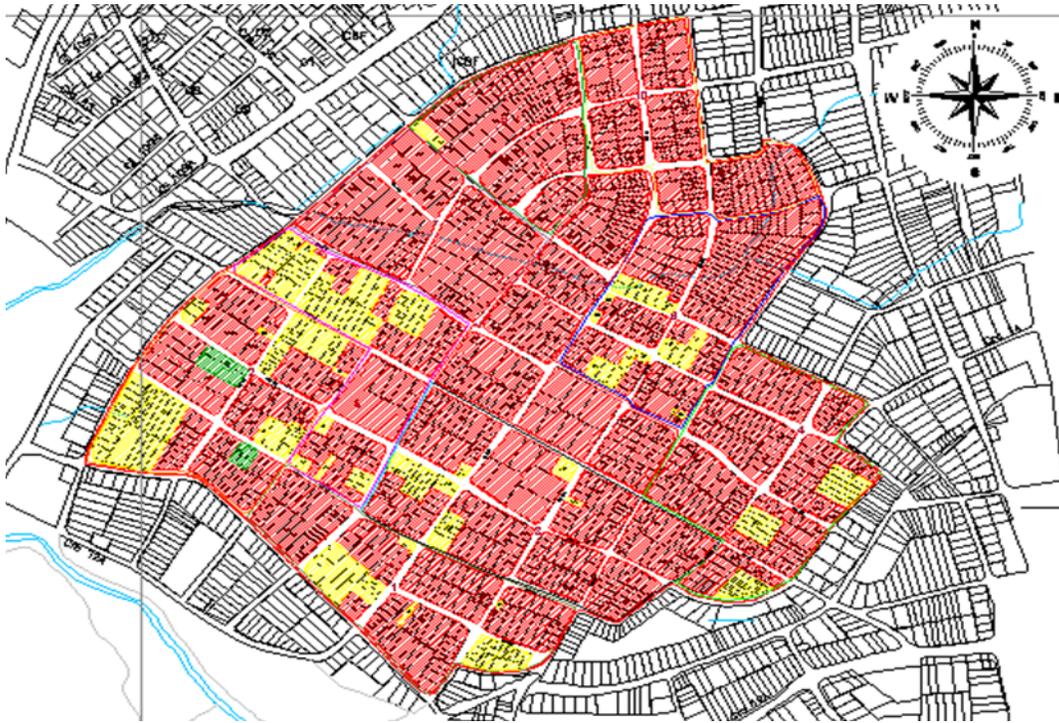
Figura 3. Mapa de vulnerabilidad sísmica del barrio la paz.

Los resultados de índice de vulnerabilidad obtenidos para la zona de estudio, se representaron en un mapa de vulnerabilidad sísmica, identificando los diferentes grados de vulnerabilidad que se presentan en el sector estudiado. La Figura 3 se presenta el mapa de vulnerabilidad sísmica del barrio La Paz.

Los resultados obtenidos del análisis e interpretación de las 300 encuestas realizadas, muestran que el 82% de las viviendas presentan índice de vulnerabilidad alto, el 18% índice de vulnerabilidad medio y el 1% índice de vulnerabilidad bajo.

El estudio de vulnerabilidad determinó que las viviendas en la zona son muy susceptibles a sufrir daño severo ante un sismo de intensidad baja a moderada. La gran debilidad se observó a nivel de cimentación, mala calidad de materiales e inadecuada configuración en planta del sistema resistente a cargas.

La estrategia a emplear para disminuir la vulnerabilidad de las estructuras estudiadas consiste en reforzar la cimentación, diseñar el sistema estructural resistente que consiste en muros de mampostería confinada por vigas y columnas y determinar la calidad de los materiales a usar, siguiendo los requisitos establecidos por el Reglamento Colombiano De Construcciones Sismo Resistente, NSR-10.

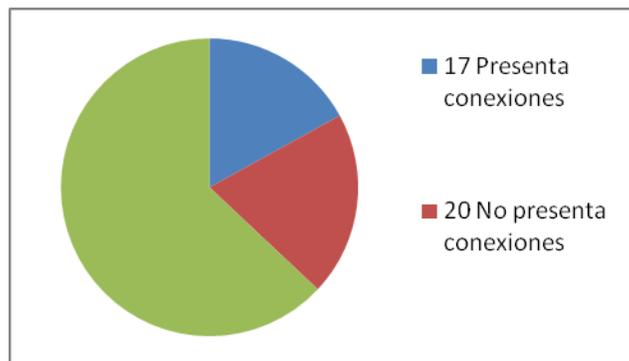
Figura 3.1 ORGANIZACIÓN DEL ESTADO RESISTENTE

La organización del estado resistente, arrojó como resultado, que un 63% de las viviendas no presentan sus paredes resistentes bien ligadas, careciendo vigas de amarre o de elementos estructurales que distribuyan de una mejor manera las cargas verticales.

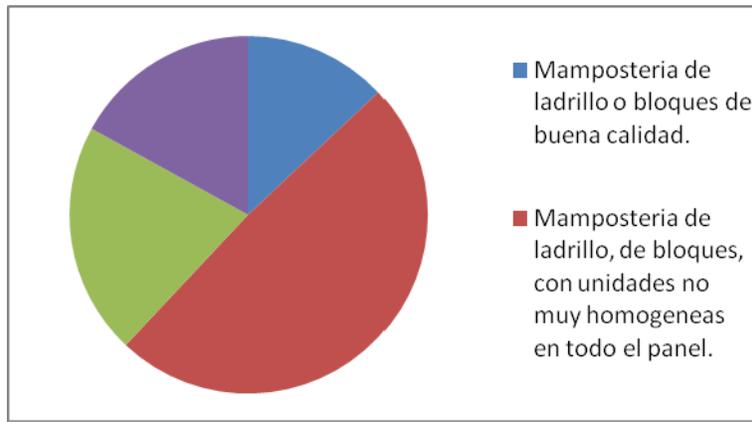
Figura 3.2.CALIDAD DEL SISTEMA RESISTENTE

La calidad del sistema resistente presenta un 49% de unidades de mampostería en bloques de cemento con unidades no homogéneas o irregulares que dificultan la distribución de esfuerzos a través de su masa, presentando sitios débiles susceptibles de fallo ante incrementos de carga.

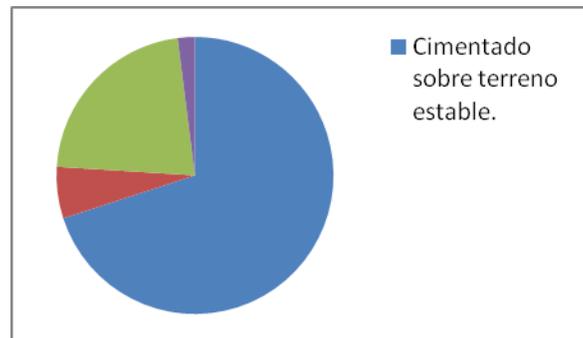
Figura 3.3.POSICION EDIFICIO Y CIMENTACION

El 70% de las viviendas están cimentadas sobre suelos estables. Las viviendas se localizan en terrenos planos, en algunos casos con poca pendiente, sin presentar diferencia de cotas entre cimientos.

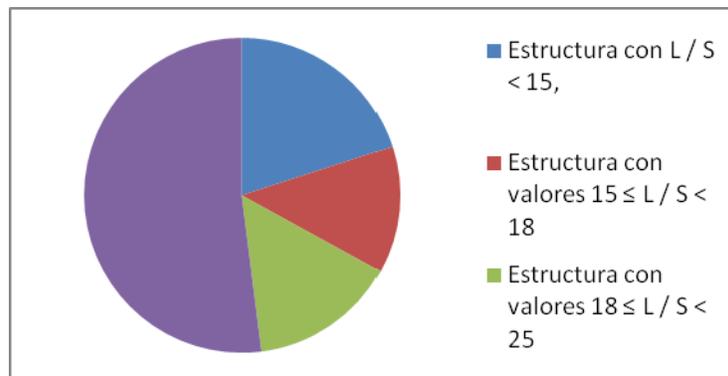
Figura 3.4 ESPACIAMIENTO MAXIMO ENTRE MUROS

El 52% de las viviendas presentan excesivo espaciamiento entre muros perpendiculares.

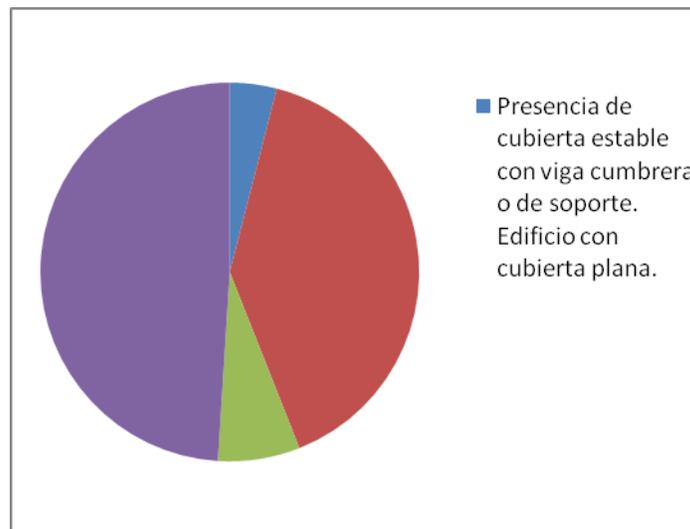
Figura 3.5 ESPACIAMIENTO MAXIMO ENTRE MUROS

El 40% de las viviendas presentan cubiertas estables y bien unidas a los paneles de mampostería. El 49% presentan cubiertas inestables sin viga de soporte.

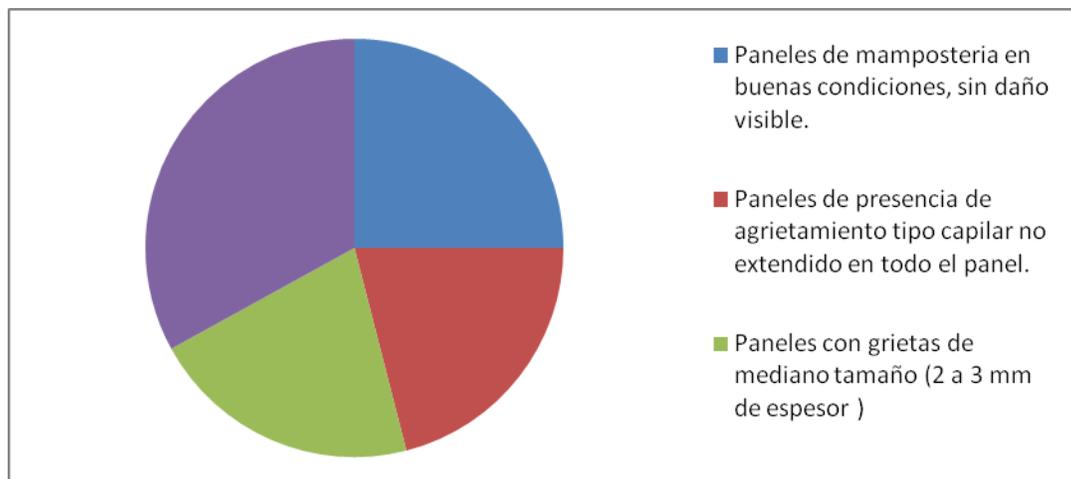
Figura 3.6. ESTADO DE CONSERVACIÓN

El 25% de las viviendas presentan muros en buen estado sin daños visibles. El 42% registran grietas con espesores entre capilares y 3 milímetros. El 33% presentan grave deterioro en las unidades de mampostería.
