# EVALUACIÓN ESTRUCTURAL DEL ESTADO ACTUAL DEL SALÓN COMUNAL DEL BARRIO LOS MONJES

*Resumen - El salón comunal del barrio los Monjes ubicado en la Calle 56#85I-15 en la UPZ Santa Cecilia en la localidad de Engativá se encuentra en estado de abandono desde el año 2011. Hasta el día de hoy la estructura se encuentra en segunda fase constructiva por lo que no puede ser usada por la comunidad. Para el análisis de la estructura se siguió el proceso dictado en el título A.10 de la NSR-10 el cual trata sobre la evaluación de edificaciones existentes antes de la norma vigente; el proceso seguido fue el siguiente: descripción cualitativa de la estructura (mediciones de campo), análisis sísmico por medio del método de la fuerza horizontal equivalente, chequeo de derivas. La modelación se realizó por medio del software ETABS. Después de realizar la modelación y obtener las derivas y requisitos de resistencia (diagramas de cortante y momento flector), se evaluó que el acero de refuerzo propuesto en el diseño cumpla con los requisitos de resistencia.*

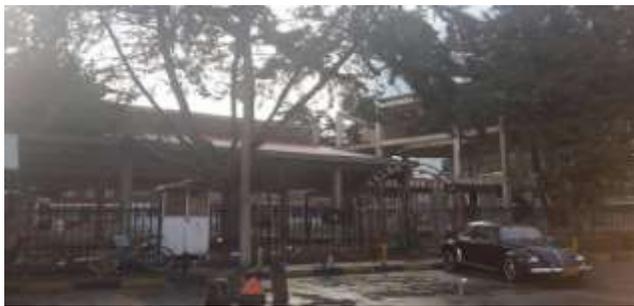
Fig 2. Salón comunal del barrio los Monjes

En el recinto se puede evidenciar que la comunidad ha tomado el lugar como una zona para despojos, es decir una zona de botaderos, esto ocurre porque no se tiene ningún tipo de control; la estructura se encuentra en estado de abandono como se presenta en la fig 2, y no se presenta control, por la entidad encargada, por lo tanto la comunidad aprovecha para tomar esta de botadero.

Teniendo en cuenta que la estructura cumple con los requisitos de derivas y los elementos estructurales están en condiciones de soportar las exigencias a las que se expondrá la estructura en el caso de un sismo, se concluye que la estructura es estable y por lo tanto solo se hace necesario por una parte el refuerzo de elementos como las escaleras y vigas y columnas que tengan exposición de aceros; por otra parte el rediseño de muros no estructurales y cintas de amarre para el soporte de la cubierta.

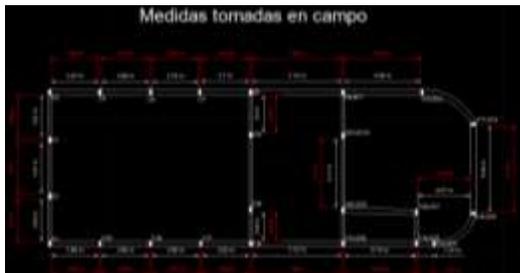
Fig 3. Plano con medidas tomadas en campo (cotas en color blanco) y distancias según planos (cotas en color rojo)

- ✓ Las distancias entre columnas no son iguales.
- ✓ Las dimensiones de las columnas no están de acuerdo a las especificaciones. Sin embargo ninguna medida se encuentra por los 0.25m (dimensión mínima de una columna de disipación moderada).
- ✓ Las dimensiones de las vigas están conforme lo indican los planos.
- ✓ Las columnas no presentan inclinaciones significativas que puedan comprometer el comportamiento de la estructura.
- ✓ La altura entre piso es la indicada en los planos.
- ✓ Las dimensiones de la escalera a excepción del espesor están de acuerdo a la especificación (se encontró de 0.18m y según la especificación es de 0.12m).
- ✓ Con las perforaciones se encontró que la cimentación se encuentra hasta los 0.7m de profundidad, medida que según la especificación de la escalera debería ser de 0.75m.

De acuerdo a la exigencia la NSR-10 en el título A.10 para el análisis de estructuras existentes, se deben usar los datos obtenidos en campo (así concuerden o no con los planos de la edificación). A continuación se muestra en la figura 3 la distancia entre columnas.

La altura del primer nivel es de 4m, del primer nivel al segundo es de 2.65m y del segundo nivel al tercero es de 3m (cubierta).

Para el análisis de la estructura por medio del software, es necesario usar las características de la estructura encontradas en campo, como son: distancias entre columnas, altura de entrepiso y dimensiones de los elementos estructurales, estas mediciones se presentan en la fig 3, con el fin de determinar si los desplazamientos de la estructura ante el evento de un sismo, se encuentra dentro de las restricciones de deriva impuestas en el título A.6 de la NSR-10 [4].

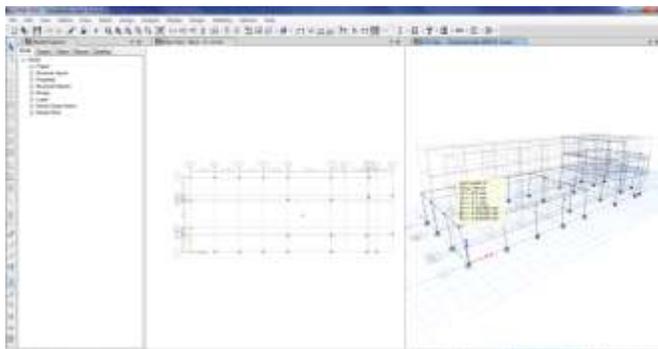
Fig 4. Modelación en el software ETABS

La modelación de la estructura se realizó con el software ETABS (ver fig 4), por medio de este software se realizó el análisis del comportamiento de la estructura existente en campo ante un sismo, con el propósito de determinar si esta cumple o no con el criterio de las derivas.

La modelación consistió en montar la estructura existente en campo, que para este caso es solo el sistema estructural (pórticos), se realizó el ingreso de cargas y se corrió el sistema. Los criterios que se evaluarán son el de derivas (no puede ser mayor al 1%) y luego con los diagramas de cortante y momento flector, se verificará que el refuerzo propuesto en el diseño cumpla con los requerimientos.

Después de realizar la modelación se obtuvo que la estructura cumple con el criterio de derivas, pues los desplazamientos obtenidos fueron inferiores al 1% de la altura, que para este caso corresponde a una magnitud de 100mm. A continuación se muestra una tabla con los desplazamientos máximos obtenidos en el análisis.
