# **Empleo de Imágenes de Video para Conteos Automáticos de Vehículos en Intersecciones**

## **RESUMEN**

Este artículo presenta los resultados de un estudio realizado en Mayagüez, Puerto Rico, para determinar qué equipo trabaja mejor en la toma de datos de volumen vehicular en intersecciones, sin interrumpir el flujo normal del tráfico. Luego de estudiar la literatura se determinó que la tecnología más prometedora es la de detección de vehículos utilizando imágenes de video. Se probó dicha tecnología (Autoscope®) en intersecciones con distintas composiciones en términos de: número de carriles, exclusividad de movimientos y lugares de instalación de cámaras. El sistema demostró ser ineficaz cuando se usa un carril para dos o más movimientos, resultando con errores de hasta 58.6%. Además la vibración del sitio de instalación de la cámara, los grupos de peatones y la población de aves afectan adversamente la operación. Sin embargo, si los movimientos de viraje en las intersecciones se realizan en carriles exclusivos, la diferencia entre los volúmenes contados por el equipo y los volúmenes reales tienen un error por debajo del 8%.

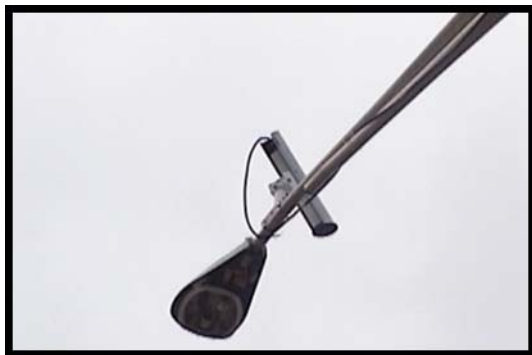
Para instalar la cámara encima de un poste de alumbrado es necesario utilizar un camión con grúa y canastilla, que alcance por lo menos una altura de 36 pies. La brigada de instalación debe estar compuesta por un mínimo de dos personas. Para instalar la cámara se utilizan abrazaderas de metal y se asegura el cable de la cámara al poste con abrazaderas de plástico. La instalación toma alrededor de cuarenta y cinco (45) minutos con personal adiestrado. La colocación de la cámara sobre el poste de alumbrado la realiza una sola persona, por razones de espacio (solo cabe una persona en la canastilla). La Figura 5 muestra como se ve la cámara instalada.

Figura 5 Cámara instalada en Poste

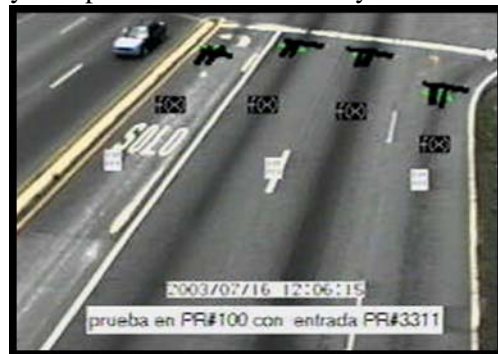
En la Figura 6 se muestra la imagen obtenida de Autoscope ®; en la parte superior de la imagen se pueden ver los detectores. Debajo de estos se puede ver la caja de las funciones ( $f(x)$ ) y luego otra caja que es la estación de detectores (*Detector Station*). En la parte inferior se ve la fecha y hora de la prueba junto con un marcador que muestra la localización. En esta prueba se decidió colocar la cámara detrás de los vehículos. El motivo principal fue que la intersección se encuentra en una pendiente descendente y este punto nos daba una mayor altura.

Figura 6 Imagen y detectores de Autoscope

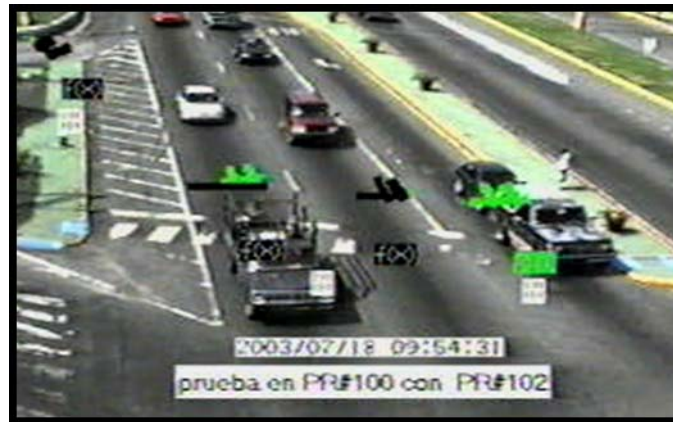
En la Figura 7 se muestra la imagen obtenida del sistema Autoscope ®. En la parte superior izquierda de la imagen se pueden observar los detectores de virajes a la derecha y una pequeña parte de su carril exclusivo. En el centro se localizan los detectores de movimientos directos y de virajes a la izquierda. Estos detectores han sido programados utilizando funciones, las cuales se muestran en la parte inferior junto a las estaciones de detección (*Detector Stations*). En la parte central inferior se encuentran la fecha, hora de estudio y localización.

**Figura 7 Imagen y detectores de Autoscope ® en la Int. de la PR-100 con PR-102.**

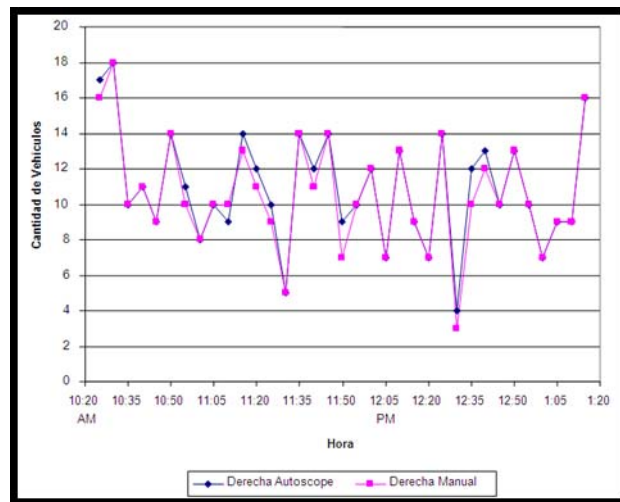
acumulada. Estas curvas demuestran que los conteos con el equipo Autoscope ® y comparándolas con los reales, siguen el mismo patrón de comportamiento. En la Figura 8 se muestra que la forma de la curva para los conteos de Autoscope® es similar a la forma de la curva de los conteos manuales de precisión. Se encontró que para cada movimiento las curvas son similares, aunque tengan un error alto.

**Figura 8 Curva de Frecuencia de la prueba en Zona Suburbana en laboratorio.**
