Algunas Patologías de Pavimentos Flexibles Sobre Suelos Arcillosos Fisurados

RESÚMEN

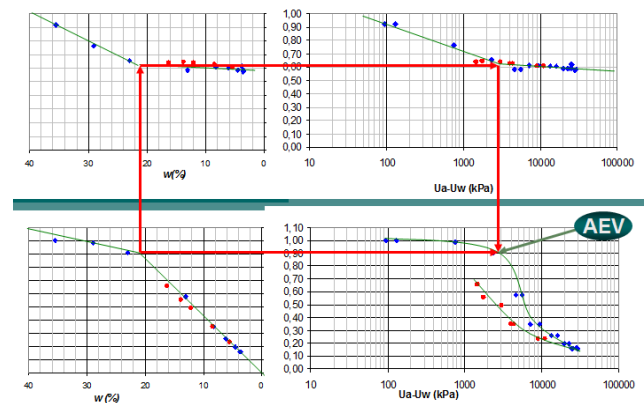
Figura 2. Curvas de retención de humedad de una arcilla superficial de la sabana de Bogotá, zona occidental. $W_n=45.6\%$, $LL=120.1\%$, $LP=35.3\%$, $G_s=2.73$, grupo CH (de acuerdo con el sistema USC). Fuente: Pineda (2003).

En suelos arcillosos superficiales, Pineda y Colmenares (2006) mencionan que el principal mecanismo asociado a los cambios volumétricos presentes en los materiales durante procesos de secado (ó desecación) es el aumento de la succión matricial por pérdidas de humedad. Es así como los autores demuestran que durante el proceso de desecación de estos materiales, la mayor parte del cambio volumétrico de los mismos ocurre cuando los mismos aún se encuentran saturados. Una vez los materiales pasan a una condición de saturación parcial, las grietas en el terreno presumiblemente ya han tenido lugar y el cambio volumétrico es menos significativo. En la figura 2, se presentan las curvas de retención de humedad que describen la evolución del grado de saturación y la relación de vacíos con la succión matricial.

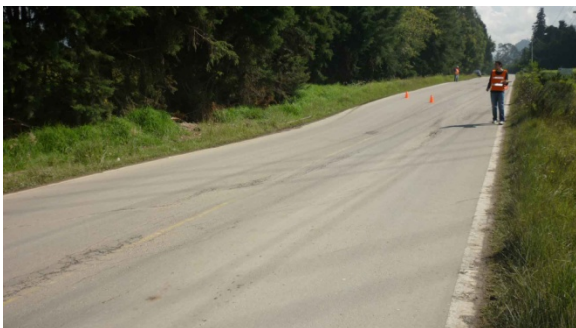
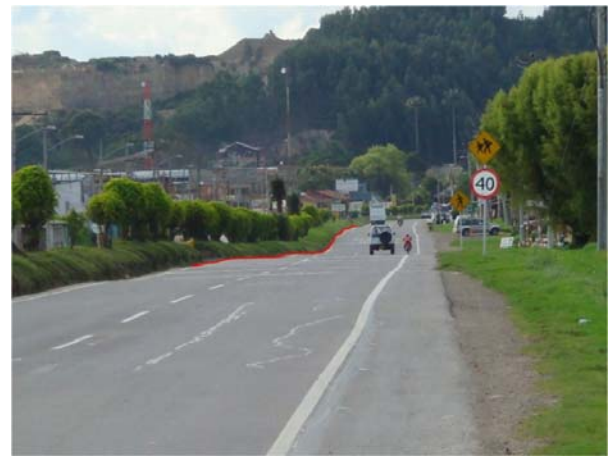
Figura 6. Patologías asociadas a procesos de desecación en vías pavimentadas.

En la figura 6, se presentan algunas evidencias relacionadas con las patologías asociadas al fisuramiento de la subrasante.
