# Bioprotection of Slopes in Peru

# Bioprotección de taludes en el Perú

**15<sup>th</sup> LACCEI International Multi-Conference for Engineering, Education, and Technology:** “Global Partnerships for Development and Engineering Education”, 19-21 July 2017, Boca Raton – Florida, United States.

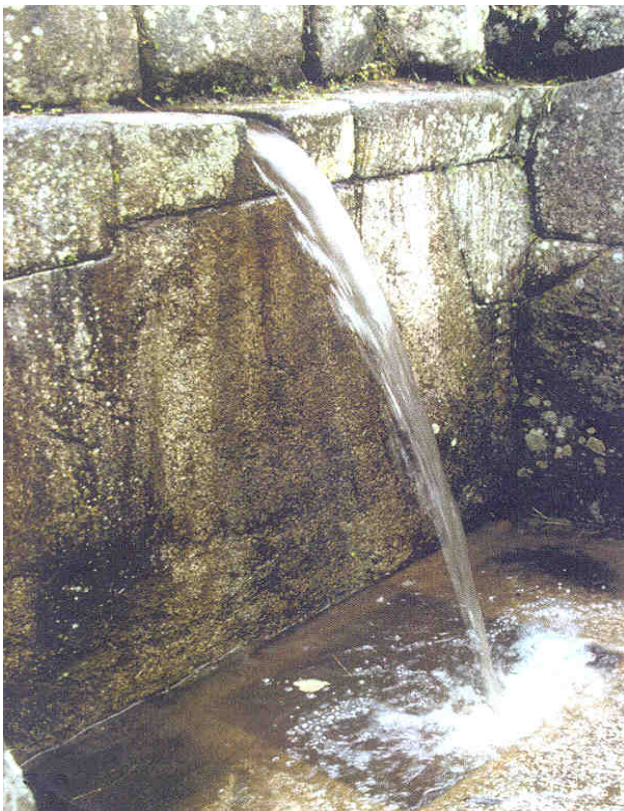
Fig. 1 Salida de agua en un Muro Incaico de Machu Picchu

consideraban como una deidad sagrada, por ello encontramos numerosas evidencias en sus templos (Figura 1) y construcciones, pero además las salidas de agua detectadas formaban parte de un ingenioso sistema de drenaje superficial y profundo que llegaba hasta las andenerías o terrazas que fueron los elementos estabilizadores de los grandes taludes que encajaron en el medio ambiente paisajista de cada lugar tomando la forma de la tierra y sus curvas de nivel correspondientes. Se dice que: "... la apariencia total de Machu Picchu recuerda a una gran sabana dejada sobre el tope de la montaña para crear armonía entre la topografía escalonada y el Estado Real..." [1]. Entonces, el secreto de la estabilidad eterna de las terrazas agrícolas que se muestran intactas y libres de erosión después de siglos de recibir fuertes lluvias y sin mantenimiento, descansa en el adecuado control de la erosión, que se hacía evitando la infiltración de la lluvia y estableciendo rutas de flujo superficiales cuando ocurrían las grandes tormentas en el sitio, colocando capas de grava y suelos selecto que hacían de filtro para permitir una vía altamente permeable al flujo para así transportar el agua dentro de la roca y del suelo sin causar daño y controlar la napa freática [2]

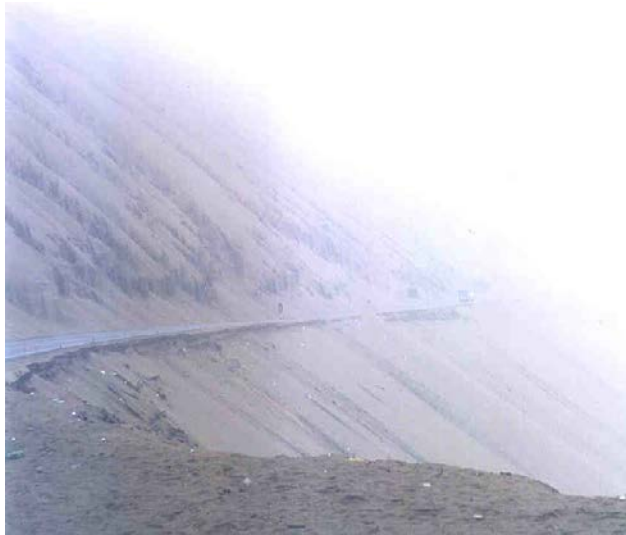
Fig. 2 Taludes de arena inestable en el Cerro Pasamayo

Los taludes tienen altura importante y están conformados por arena suelta tal como se muestra en la Figura 2.

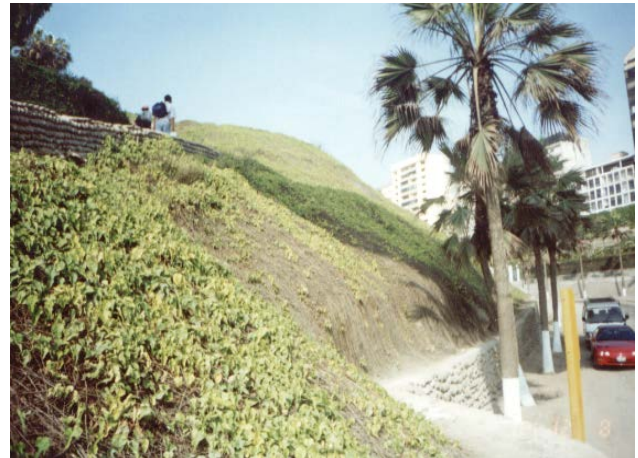
Fig. 3 Taludes con bioprotección de plantas rastreras

Otro problema importante que tenemos en la misma ciudad de Lima, es la estabilización y protección de los taludes del litoral en el sector denominado Costa Verde, zona recreacional de la urbe que bordea las playas y zonas residenciales de varios distritos. En este lugar también se han practicado diversas soluciones, empleándose entre ellas la bioprotección por medio de plantas rastreras (Figura 3).

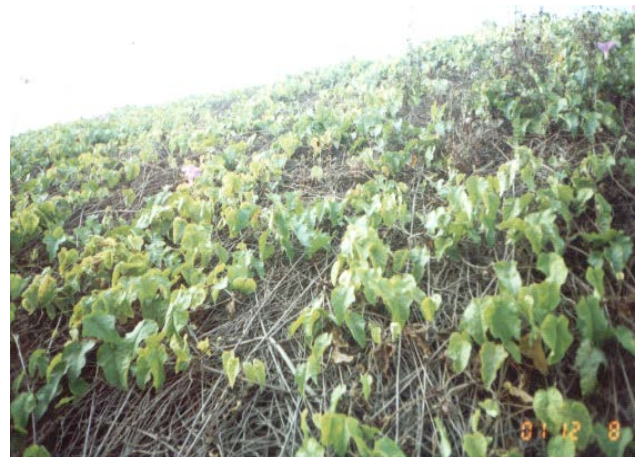
Fig. 4 La Campanilla cubre el talud como una red y tiene tallos hasta de 40 m de largo

mencionamos: Tipo de terreno: sin requisitos particulares; es muy adecuada la tierra normal de jardín. Humedad: riego frecuente diariamente en verano, pero no demasiado abundante. Es resistente a la salinidad del mar. El tallo alcanza 40 a 60 metros y tiene un metro de profundidad formando una red vegetal. El riego se puede hacer por goteo y atrapa nieblas lo que favorece que los taludes no se dañen y se evitan los deslizamientos por exceso de agua (Figura 4).

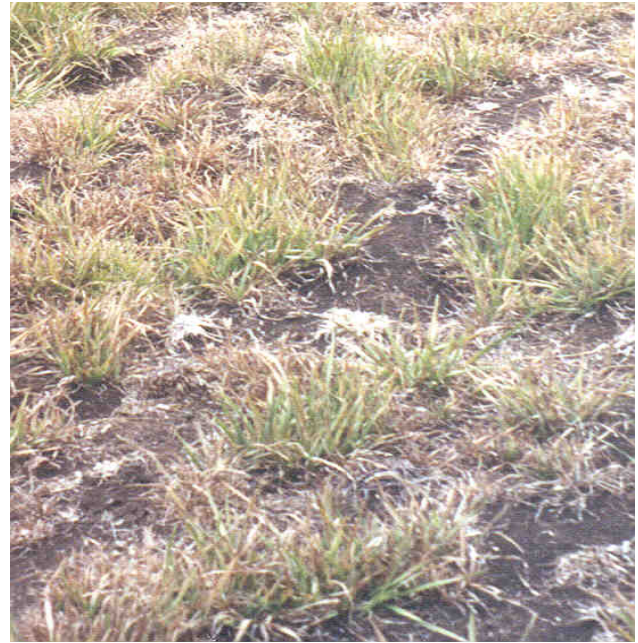
Fig. 5 Revegetación sobre relaves de minas.

La experiencia lograda, tomando en cuenta diferentes altitudes, bajas temperaturas, suelos pobres o plantación sobre relave en muchos casos han dado resultados prometedores. Así tenemos que entre las especies forestales de la sierra alta, cuatro de ellas mostraron buen potencial de adaptación a los 3,800 metros de altura, y de éstas sólo dos sobrevivieron o crecieron alentadoramente a los 4,200 m.s.n.m. (Figura 5).

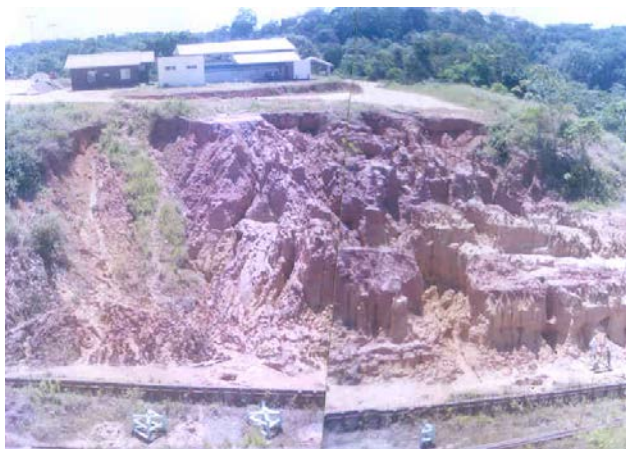
Fig. 6 Talud totalmente erosionado por efecto de la lluvia intensa

Sí se establece que los coeficientes de seguridad para el talud en estudio son aceptables, se considera que el problema es de erosión del talud por efecto de la lluvia intensa que se presenta en el lugar, (Figura 6) por lo tanto el diseño debe orientarse preferentemente a la protección del talud y su recuperación evitando los daños por erosión [5].

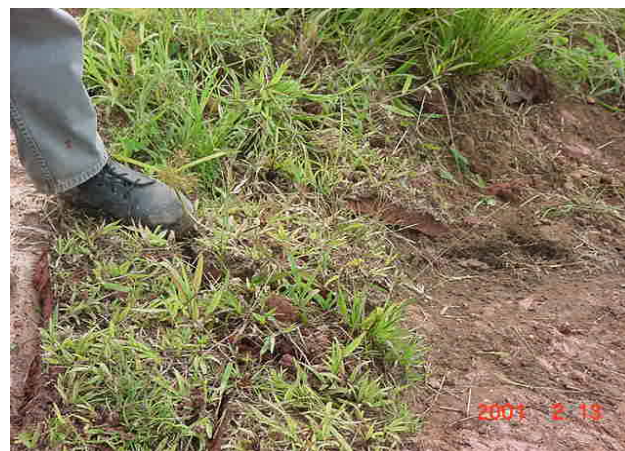
Fig. 7 Grama Torourco utilizada como bioprotección de taludes en suelos saprolíticos

La bioprotección practicada considera que la vegetación contribuye a controlar los fenómenos originados por la deforestación que causa deslizamientos y erosión en los taludes, interceptando y disminuyendo la capacidad erosiva de la lluvia y reduciendo la velocidad del agua de escorrentía. Por ello, se ensayó una protección adecuada sobre la base de grama silvestre del lugar (Torourco) sembrada sobre una capa de suelo vegetal apropiadamente preparada y abonada para cultivo, de acuerdo a las condiciones de drenaje superficial del sitio, se ha previsto colocar sistemas que eviten los efectos de la erosión del suelo (Figura 7).

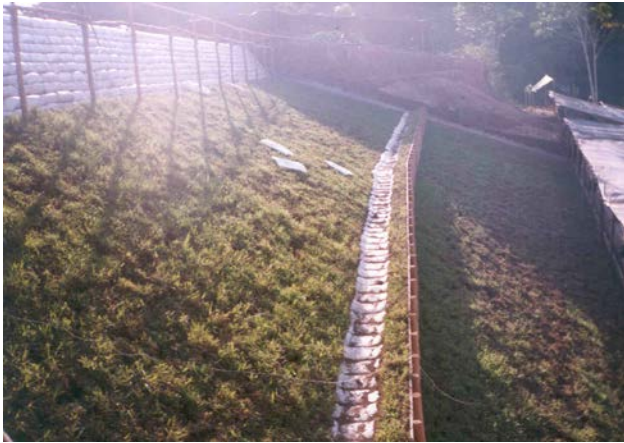
Fig. 8 Protección del talud con torourco en la selva peruana

La cobertura de taludes con vegetación es muy conveniente en el lugar y se puede realizar empleando varios sistemas que producen resultados esperados según el tipo de suelo, el grado de erosión, la inclinación de la pendiente y las condiciones climatológicas, dado a que la vegetación colabora eficazmente a controlar la erosión de los taludes y deslizamientos superficiales. Sin embargo, debe tenerse en cuenta que su acción es limitada y que en muchos lugares es indispensable adoptar soluciones donde se combinen diversos tipos de estructuras de contención y obras de drenaje con la vegetación, para lograr los mejores resultados. Es por esto que, hemos hecho variar la pendiente, para el tramo bioprotegido, desde 1H :1V hasta 1V : 2.5 H, para tratar de poner al talud con la misma pendiente del suelo natural no degradado adyacente al talud rehabilitado (Figura 8).

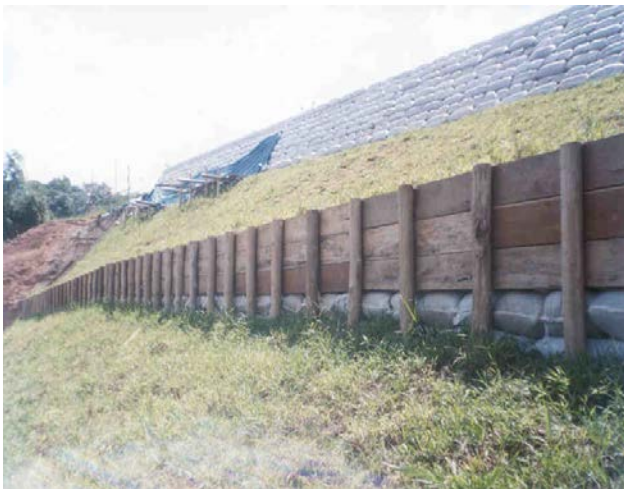
Fig. 9 Bioprotección combinada con drenaje y muros flexibles.

Paralelamente, para evitar que la tierra de cultivo y la vegetación se movilen por el efecto lubricante del agua de lluvia, se colocó un sistema de soporte construido con troncos de madera dura de diámetro mínimo 3" sostenidos por medio de estacas. La vegetación se trasplantó trasladando bloques precortados vivos de la grama silvestre del lugar (torourco), hacia la zona del talud a proteger cuyo terreno fuera previamente preparado para el resembrado de esta cobertura vegetal. El espesor mínimo del bloque a trasplantar fue 5 centímetros, manteniendo intactas sus raíces así como evitar cualquier daño a la planta durante su traslado. Se recomienda que de preferencia los metros cuadrados de plantas extraídas del área natural escogida sean resembrados el mismo día en la zona respectiva (Figura 9).

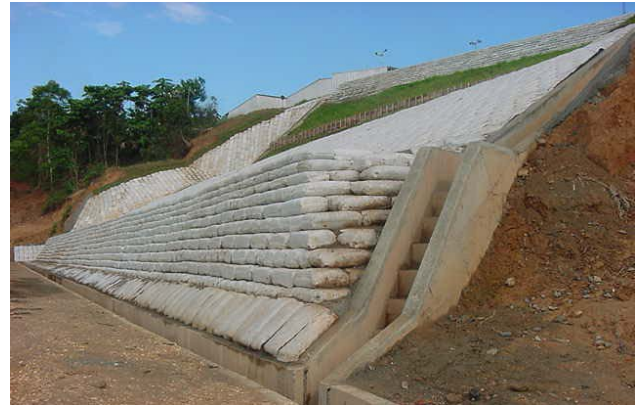
Fig. 10 Combinación de muros flexibles, drenaje superficial y profundo y protección vegetal practicado con muy buenos resultados en la selva peruana

elementos estructurales. Los pastos silvestres reforzados han dado buenos resultados contra la erosión del suelo originada por la velocidad del agua que fluye superficialmente, lográndose colocar refuerzos de cobertura bidimensional y geosintéticos de soporte tridimensional. La gran variedad y combinación de materiales proporcionan diversas soluciones para funciones específicas y condiciones especiales que plantea cada problema combinados con la vegetación natural (Figura 10).
