Resistencia Aparente de Arcillas Sobreconsolidadas del Occidente de Bogotá D.C., a Partir de Ensayos de Compresión Simple a Humedad Constante

Resumen: En la zona occidental de la ciudad de Bogotá; se evidencian daños en estructuras de pavimento flexible y estructuras livianas. Sus principales patologías son hundimientos, abultamientos y grietas longitudinales que son asociadas a fenómenos de desecación en arcillas ubicadas en la subrasante. Este fenómeno se da por la pérdida de humedad en la subrasante por factores como la vegetación y la evaporación que hacen disminuir el nivel freático. El proceso de pérdida de contenido de agua en suelos arcillosos da lugar a estados de esfuerzos que producen en el material grietas semiverticales y pérdida de continuidad por el aumento de la succión matricial en el agua libre presente en la arcilla, generando una condición inconfina en el material. Este trabajo presenta los resultados preliminares de ensayos de compresión inconfinada a humedad constante, asociados a condiciones que se presentan en campo por la presencia de grietas.

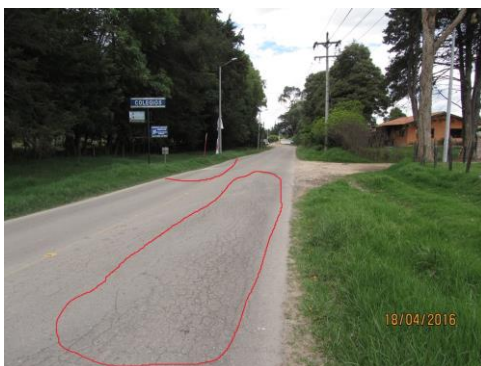
Figura 1: Patologías producidas por procesos de desecación en el pavimento flexible.

En la zona occidental de la Sabana de Bogotá, se evidencian claramente discontinuidades y fallas en la vía Siberia y Tenjo.

Los pavimentos flexibles de esta región están apoyados sobre arcillas de origen lacustre que presentan grandes cambios volumétricos relacionados con la pérdida de humedad y por esta razón se evidencian grietas de grandes dimensiones y

hundimientos en la calzada ocasionando que la vía pierda su nivel de servicio. Diversos factores pueden afectar el fenómeno de desecación en las arcillas de la zona [1], los autores encontraron tres causas fundamentales. La primera es el alto consumo de agua por parte de la vegetación colindante a la vía, la segunda es la explotación de la fuente hídrica por medio de pozos profundos para fines de riego, generando así una disminución considerable en el nivel freático.

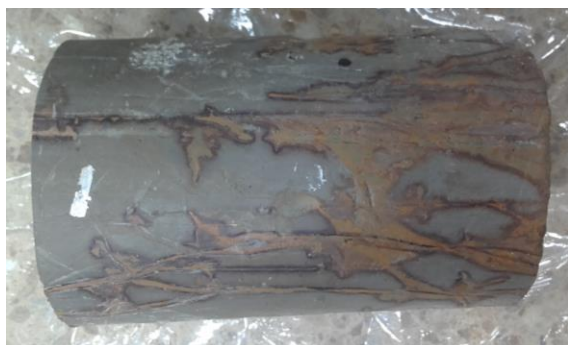
Figura 3: Shelby extraído en el occidente de la Ciudad de Bogotá a una profundidad de 10 (m) a 11,50 (m).

Esta muestra de color gris oscuro presenta gran cantidad de oxidación y grietas en su estructura. Al realizar los límites de Atterberg se puede clasificar la muestra en arcilla de alta plasticidad [3] con unos valores de LL=172, LP=82 y IP=90. Basados en los ensayos de compresión inconfiada y al obtener los valores de resistencia última a la compresión de 55,89 (kPa), 63,74 (kPa) y 77,47 (kPa) para las muestras M1, M2 y M3 respectivamente se dice que esta muestra es de consistencia media, y por últimos se midió la humedad natural dando como resultado 114%.
