Energy simulation supported by tests and monitoring for the rehabilitation of the envelope of the public school of Ermitagaña Pamplona – Spain

Simulación energética respaldada en ensayos y monitorización para la rehabilitación de la envolvente del colegio público de Ermitagaña Pamplona –España

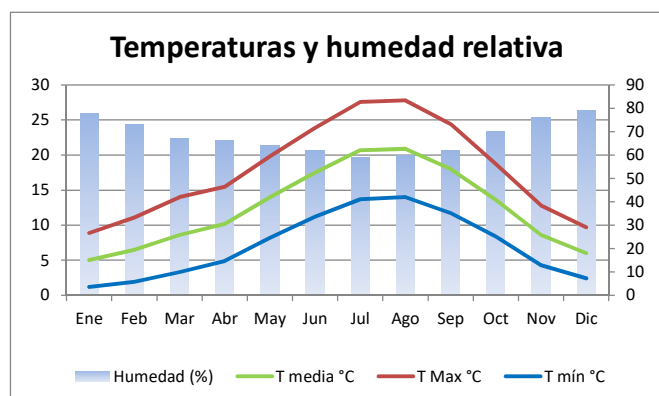
Fig. 1 Temperatura y humedad relativa en Pamplona.

El clima de Pamplona es de transición entre mediterráneo y atlántico. Se caracteriza por ser templado-frío, lleno de contrastes y varía de un año a otro. En general es un clima agradable, aunque se pueden registrar temperaturas superiores a los 35 grados en julio y agosto e inferiores a los 0 grados en enero, en la figura 1 se muestran los datos de temperatura en combinación con la humedad relativa.

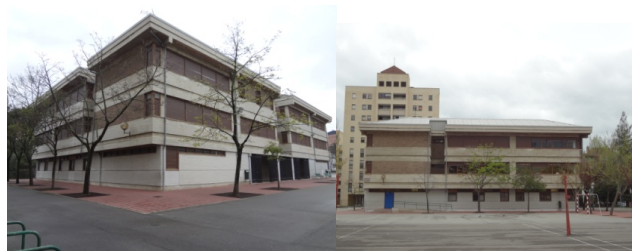
Fig. 2 y 3 Fachadas del edificio. Fuente: fotografías tomada por el autor

- La mayoría del cerramiento opaco es decir muros que conforma la envolvente del edificio son de 32 cm de espesor y está compuesto de exterior a interior por las siguientes capas, Hormigón de 17 cm de espesor, Cámara de aire vertical sin ventilar de 8 cm, Fabrica de ladrillo sencillo de 7 cm,
- Cubierta es una placa de 10 cm de hormigón armado aligerada con poliestireno expandido, sobre la cual se apoyan una chapa grecada precalada con aislamiento interior de 3 cm de poliuretano
- Los elementos translucidos están compuestos por ventanas de carpintería de madera y vidrio simple de 5mm de espesor.

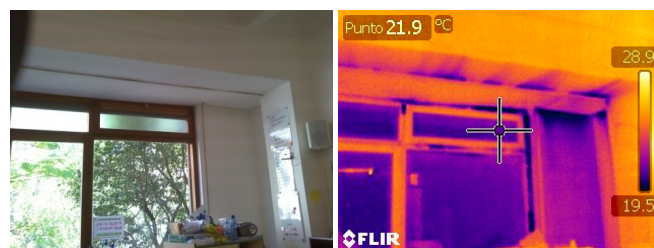
mismo se siguen observando las infiltraciones ver fig. 7 y 8 a través de las ventanas practicables de la carpintería de madera ya que no han recibido el mantenimiento adecuado durante la etapa de uso, de lo cual ha generado problemas como grietas, pandeo y desprendimiento de junquillos por donde fácilmente se pierde el calor, siendo que las aulas cuentan con una ventana corrida de lado a lado que representa alrededor del 50% del área de la fachada exterior del aula, afecta ampliamente el consumo de calefacción.

Fig. 7 y 8. Termografía tomada en el ensayo blower door se identifican infiltraciones. Fuente: fotografía y termografía tomada por el autor

- **Carpinterías puertas, ventanas, cajas de persianas**
Los test de BlowerDoor y el estudio termográfico constatan la poca estanqueidad que proporcionan las carpinterías exteriores, se producen gran cantidad de infiltraciones esto debido a que no se le ha dado un mantenimiento adecuado a estos elementos, lo cual es corroborado con la simulación del estado actual donde gran pérdida de energía se da a través de este elemento.
