Use of spaces that were inhabited using sustainable strategies

Aprovechamiento de espacios que fueron habitados utilizando estrategias sostenibles

Jeniffer Torres-Almirón, Mg.¹, Danny Tupayachy-Quispe, Dr.¹ y Jonathan Almirón, Mg.²

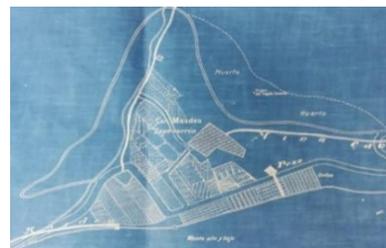
En la Fig. 1 se observa el plano obtenido del archivo histórico, donde se puede apreciar que la masía estuvo siempre conformada por dos áreas fundamentales, la primera es la parte agrícola del terreno, que siempre veló por el autoabastecimiento de la zona y la segunda es la edificación que desde su creación ha tenido usos como vivienda y hospital.

Fig. 1 Fotografía del plano de Can Masdeu 1924

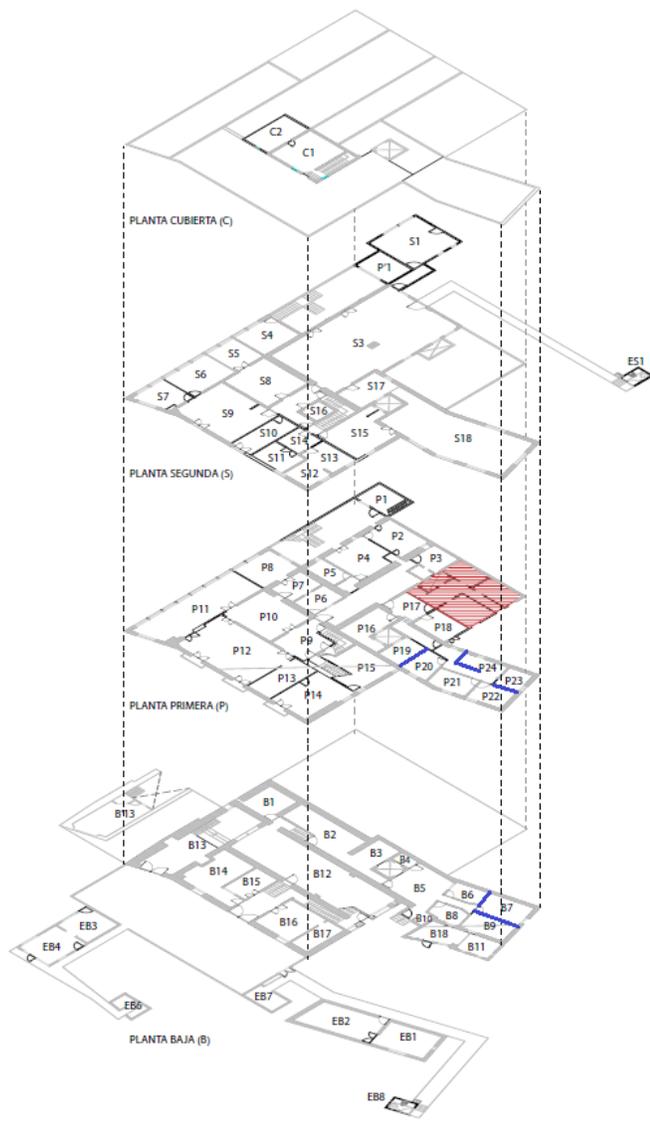
Con toda la información histórica como referencia, se procedió a elaborar un levantamiento arquitectónico y estructural, donde se identificaron 4 plantas: Baja (B), Primera (P), Segunda (S) y Cubierta (C), que componen el antiguo edificio de la masía de Can Masdeu. En la toma de datos in situ, se aprecia las modificaciones realizadas por los usuarios desde el 2001 y se decidió denominar a los espacios como “piezas” con la intención de no limitar con nombres específicos el rango de oportunidades que dichos espacios ofrecen al usuario.

Fig. 4 Representación isométrica del edificio registrada en el 2019

Con los planos elaborados en la Fig. 4, se procedió a realizar una encuesta a los usuarios con el fin de conocer la

Uno de los datos más importantes que se obtuvo en el reconocimiento del espacio, fue que los usuarios se han agrupado en Unidades de Convivencia (UC), como se puede apreciar en la Tabla II, esta distribución fue realizada en función del criterio de los usuarios con el fin de brindar algunas comodidades a familias, parejas o simplemente grupos de afinidad dentro del edificio. La cantidad de usuarios no determina el número de piezas que conforma cada UC, pero se sabe que, según las normas de convivencia internas, cada adulto debe tener al menos 1 pieza que le garantice privacidad dentro del edificio, lo cual se cumple a excepción de la UC-02 y UC-10 que están conformadas por 2 adultos cada una, pero solo disponen de 1 pieza. Otra norma interna, es que cuando los niños son menores de 12 años no cuentan con una pieza, pero los mayores de dicha edad sí requieren una pieza que les brinde privacidad, ya que consideran que es una etapa importante del desarrollo del adolescente.

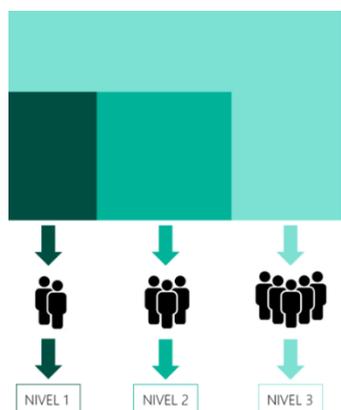
La Fig. 5 nos muestra los diferentes niveles de intimidad que es aplicado por los usuarios del edificio. Algunas de las piezas son de uso privado, lo que se refiere a espacios donde los usuarios pueden descansar y realizar otras actividades que requieran tranquilidad, silencio u otras condiciones similares para mantener un alto nivel de intimidad (nivel 1). Pero también hay piezas de uso compartido, donde todos los usuarios tienen acceso sin distinción alguna a despensa, almacén, salón, cocina, comedor, panadería, bici-parking, taller, sala de yoga, lavandería, duchas y letrinas en las cuales el nivel de intimidad es bajo (nivel 3). Y existen piezas que se encuentran dentro de las UC, a las cuales tienen acceso solo sus respectivos usuarios, lo cual les otorga un nivel de intimidad intermedio (nivel 2).

Fig. 5 Representación de niveles de intimidad

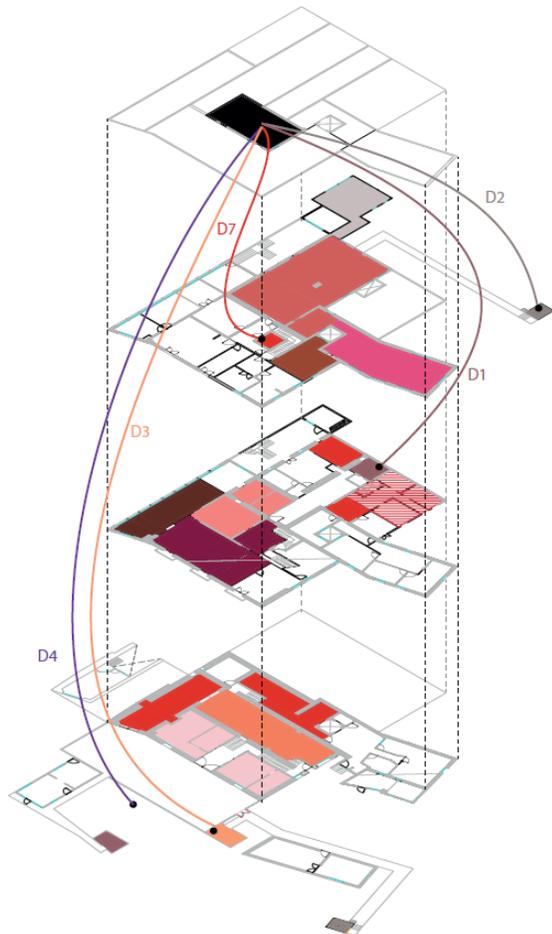
En la Fig. 6 se puede apreciar el último periodo de ocupación del caso mencionado, donde el sombreado de color negro representa las piezas ocupadas (C1 y C2) y los trazos de diferente color y con nomenclatura representan la interacción de los usuarios de la UC-01 con las otras piezas fuera de su UC, de las cuales requieren hacer uso para satisfacer sus necesidades de ducharse (D1), evacuar (D2), lavar ropa (D3), tender ropa (D4) y almacenaje (D7).

Fig. 6 Relación de la UC-01 con otras piezas del edificio (2017-2019)
