Water quality of the Moche River Basin using the ICA-PE, La Libertad

Calidad del agua de la Cuenca del Río Moche empleando el ICA-PE, La Libertad

Abstract— The investigation compared the variation of the water Quality of the Moche River basin (La Libertad) using the Water Quality Index-Peru (ICA-PE), based on the results of the National Water Authority in dry season (2013-2018). The investigation was descriptive, with a non-experimental design. In the methodology, 19 monitoring points were selected, the parameters that had the greatest significance of affectation and were within the ICA-PE were also chosen. The data was processed using the ICA-PE methodology and statistical analysis. The results obtained from the ANOVA analysis (5%) showed significant variances in the parameters; In addition, the comparison of the data studied with the current ECA-Water (category 3 and 4) showed that only conductivity and boron comply with this; Regarding the ICA-PE in each point, its rating varied between Regular, Terrible and Bad in its majority, which allowed the elaboration of a recovery Management Plan proposal. Finally, it was concluded that the water of the Moche River basin is being conta

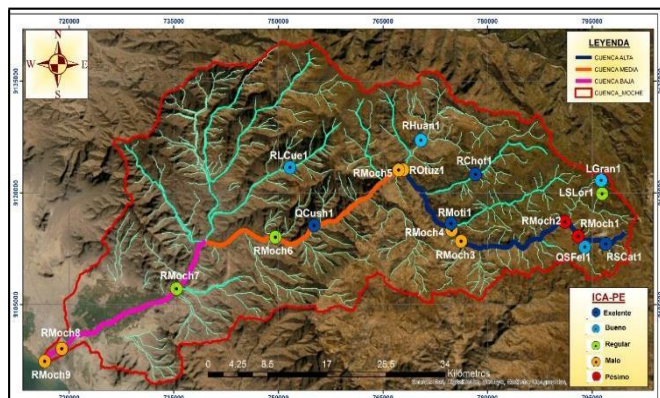
Fig. 15. Índices de calidad del agua de la cuenca del río Moche

De acuerdo a lo expuesto, el ICA es una de las mejores herramientas para calcular el potencial de contaminación de manera comprensiva, puesto que permite la clasificación de la calidad del agua, asimismo este puede ser utilizado como guía, por parte de las autoridades locales para la toma de decisiones adecuadas y la implementación de medidas correctivas [18]. A continuación el mapa de la Cuenca del Río Moche y su respectiva calificación obtenida por el ICA-PE

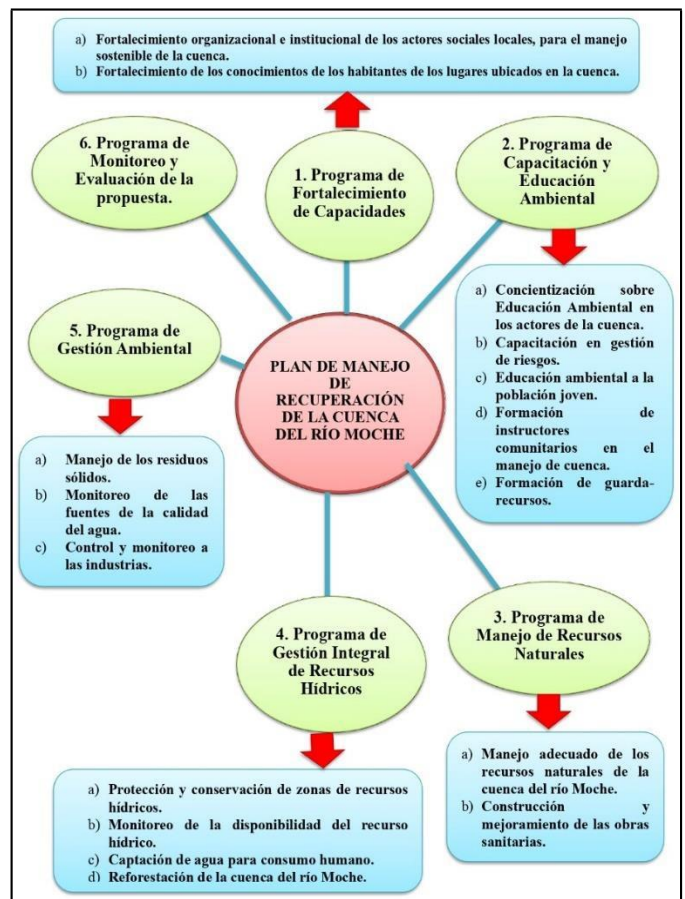
Fig. 16. Propuesta de un Plan de Manejo para la recuperación de la cuenca.

Ante los 11 puntos críticos identificados al calcular el ICA-PE, se elaboró una propuesta de Plan de Manejo para la recuperación de la cuenca, el cual está constituido por 6 programas estratégicos y 17 proyectos, como se observa en la Fig. 15. Se planteó esta alternativa, ya que este instrumento de gestión está sujeto a cambios y proporciona programas, planes, procedimientos, etc.; orientados a prevenir, controlar, corregir, eliminar y minimizar impactos ambientales negativos [35]. El

Plan permitirá la restauración y conservación de la cuenca con el compromiso de las autoridades competentes y se iniciará creando un consejo de cuencas (Proyecto 1 del primer programa) integrado por la sociedad civil y política, este formará parte de la ANA y se encargará de dictar las pautas para la gestión, formulación y ejecución del Plan de Manejo. La creación e iniciativa de este consejo dependerá del Gobernador de la región La Libertad y se dará mediante decreto supremo, además estará constituido por representante del Ministerio de Agricultura, de la Autoridad Local del Agua Moche- Virú-Chao, ANA, Gobiernos Regionales, Gobiernos Provinciales y Distritales, Ministerio de Economía y Finanzas, Ministerio del Ambiente, Ministerio de Vivienda, Construcción y Saneamiento, Ministerio de Energía y Minas, Organizaciones no gubernamentales, organizaciones de usuarios agrarios/no agrarios, Junta de usuario de riego presurizado Moche Viru Chao y otros actores que se definan durante el proceso de análisis [36].
