Identification of Ecosystem Alterations, using GIS in the Villa-Chorrillos Reservoirs. Period 1984-2020

Identificación de las Alteraciones del Ecosistema, empleando SIG en los Pantanos de Villa-Chorrillos. Periodo 1984-2020

Doris Mayuri Peña Huayta, Bachiller de Ingeniería Ambiental¹, Jessica Marleny Luján Rojas, Magister en Ciencias²

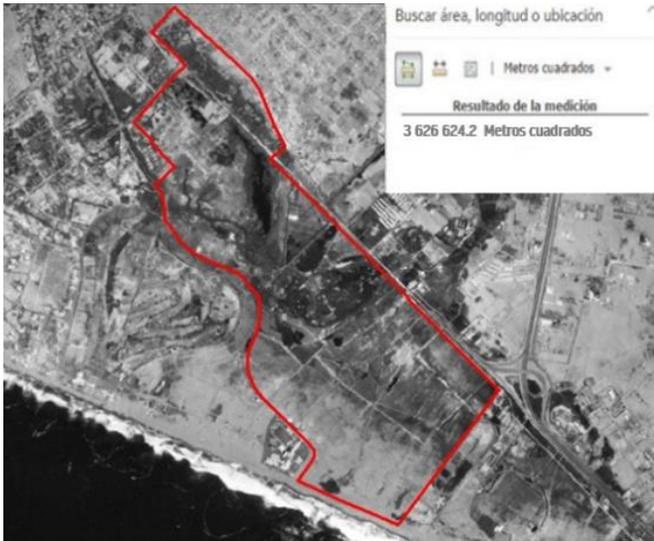
Fig. 1. Delimitación geográfica de Los Pantanos de Villa Chorrillos del año 1984.

Con el paso de los años, tomando como punto de partida al año 1984 se ha visto cambios ocasionados por actividades antropogénicas, que han causado la reducción del área de la superficie de los pantanos de villa chorrillos, aumento de las zonas urbanas, reducción de lagunas naturales o espejos de agua y creación de lagunas artificiales; esto se puede observar en las figuras 1 a 6.

En las figuras antes presentadas, se evidencia la alteración en cuanto al área de la superficie de los Pantanos de Villa Chorrillos, ya que el año 1984 tuvo un área de 3 626 624. 2 m² mientras que en el año 2020 tuvo 2 227 232 m², mostrando una disminución de extensión de 1 399 392.2 m². Y un incremento de zonas urbanas en un 7 330 570.7 m² de un 3 653.7 m². El motivo por la cual ha ido reduciendo su extensión del área de los pantanos ha tenido tres causas principales. La primera causa es la urbanización, pues parte de las áreas del pantano, al no estar declaradas ni inscritas por el Estado fueron urbanizadas, sometiéndolas previamente a un sistema de drenaje para facilitar su habilitación urbana. La segunda causa es la ampliación de la carretera Panamericana sur en la prolongación de la Av. Huaylas Chorrillos; dicha ampliación destruyó parte del área central de los Pantanos, segmentándolos en dos partes y ocasionando graves impactos en el ecosistema; y como tercer punto está la industrialización de las zonas aledañas, que altera permanentemente el ambiente de los Pantanos [21].

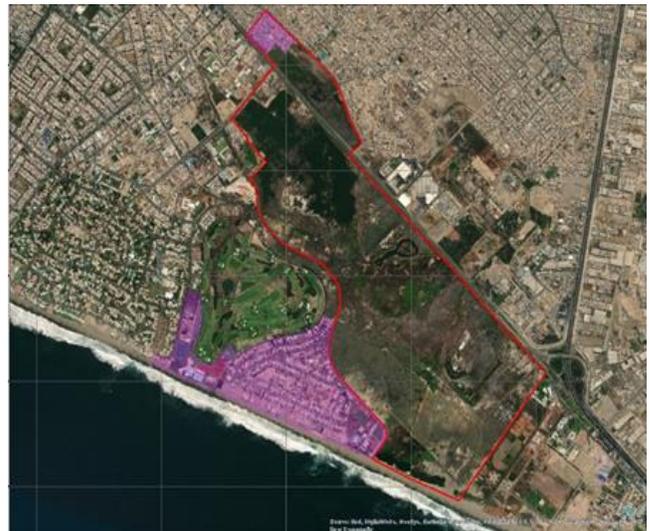
Fig. 4. Área sombreada de superficie de las zonas urbanas en Los Pantanos de Villa - Chorrillos del año 2020.

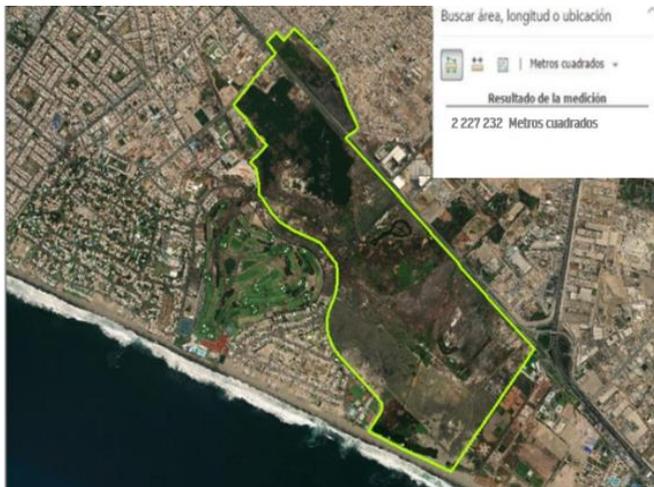
Fig. 2. Delimitación geográfica de Los Pantanos de Villa Chorrillos del año 2020.

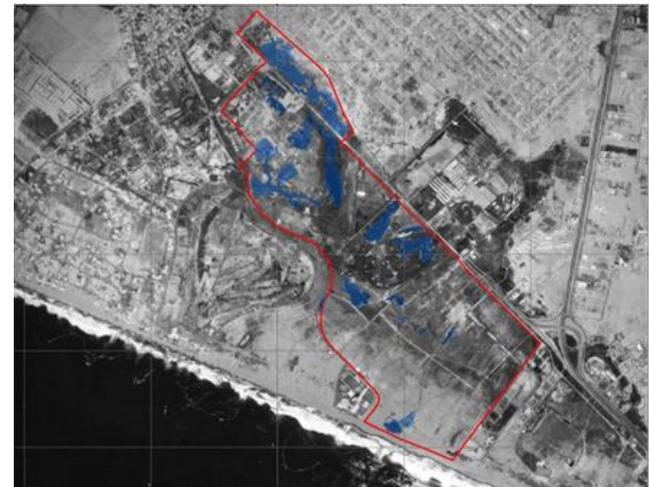
Fig. 5. Área sombreada de superficie de las lagunas en Los Pantanos de Villa - Chorrillos del año 1984

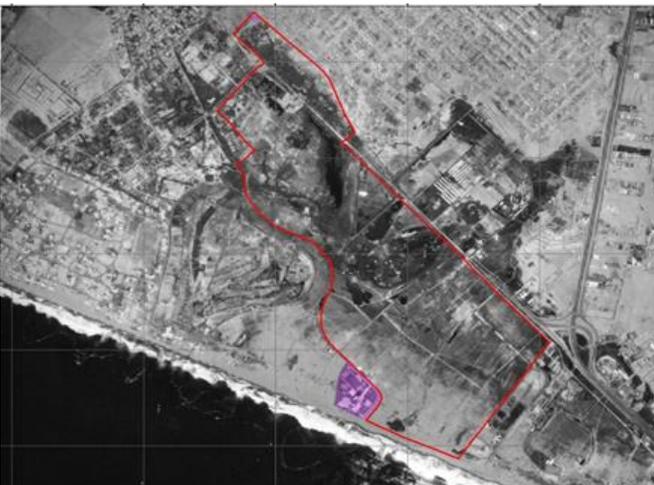
Fig. 3. Área sombreada de superficie de las zonas urbanas en Los Pantanos de Villa - Chorrillos del año 1994.

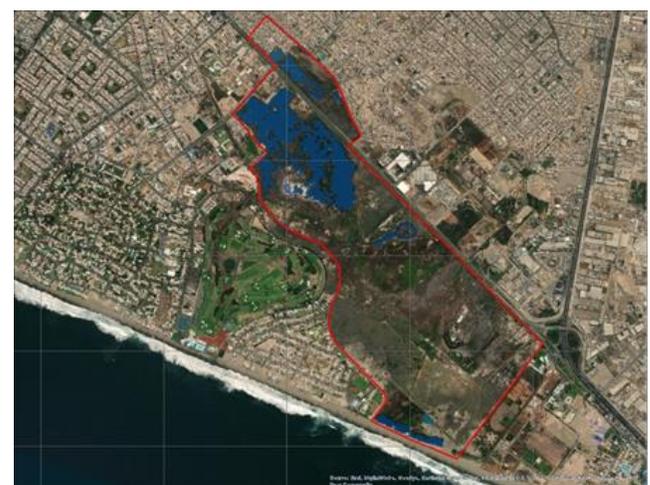
Fig. 6. Área sombreada de superficie de las lagunas en Los Pantanos de Villa - Chorrillos del año 2020

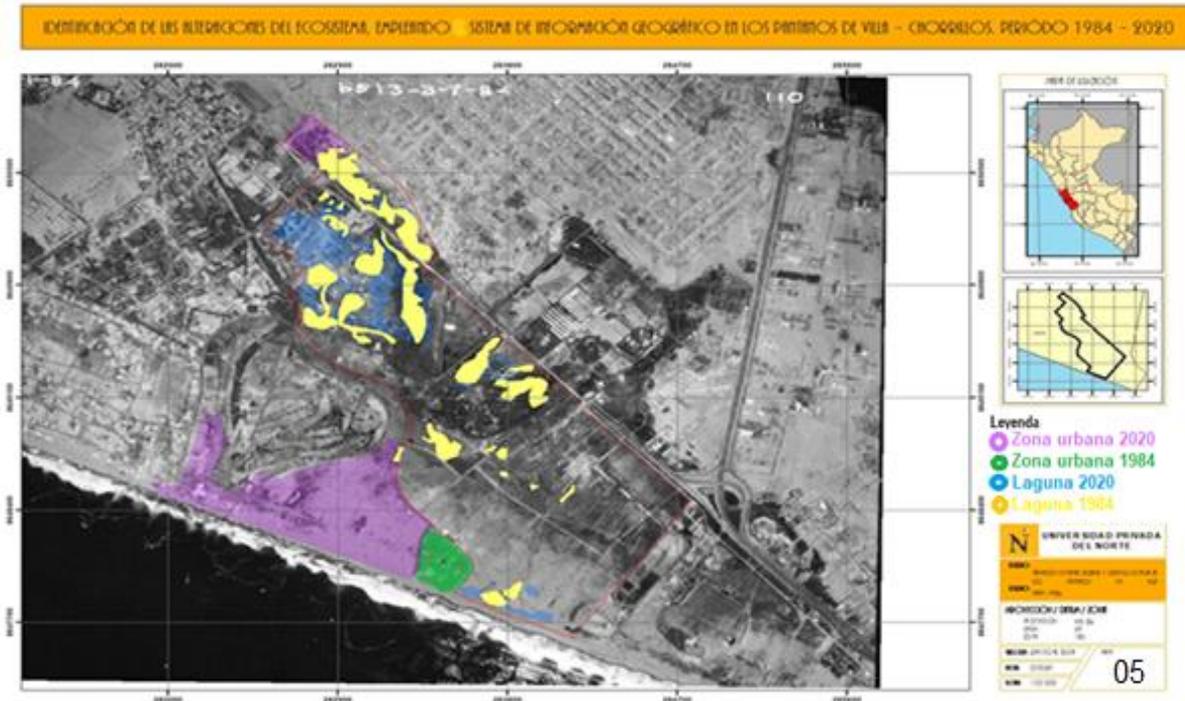
Anexo 1. Mapa satelital de Los Pantanos de Villa -Chorrillos del año 1984, delimitado a zonas urbanas y las lagunas [34]

Para identificar la alteración del ecosistema natural de los Pantanos de Villa se comparó fotografías aéreas de acceso libre descargadas de las Fuerzas Aéreas Peruanas (Anexo 1) y el programa SASPlanet (Anexo 2), que permitió descargar imágenes satelitales de alta resolución y mapas públicos de servidores como Google Earth o Google Maps, Google EARTH Versión 7.1. Mientras que, para determinar el área de la superficie de zonas urbanas y lagunas, se trabajó con el programa ArcGIS 10.3, que sirvió para recopilar, organizar, gestionar, analizar, intercambiar y difundir información geográfica; y ArcMap 10.3, dónde se pudo ver y explorar los conjuntos de datos GIS en el área de estudio, configurar iconos y dónde crear diseños de mapas para imprimir o publicar.

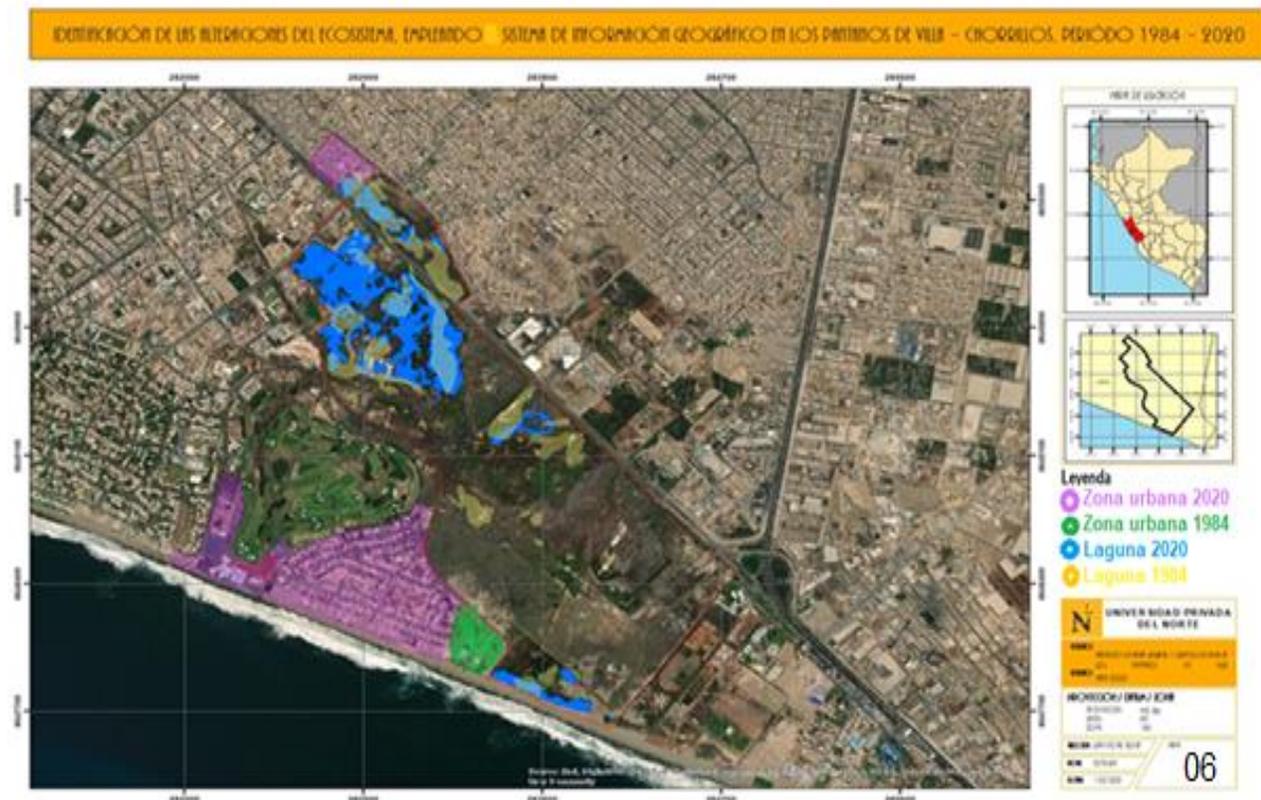
Anexo 2. Mapa satelital de Los Pantanos de Villa -Chorrillos del año 2020, delimitado a zonas urbanas y las lagunas [35]
