Time-History Analysis considering Soil-Structure Interaction of a 10-story building with 3 basements with a 50m cliff

Analisis Tiempo-Historia considerando Interaccion Suelo-Estructura de una Edificacion de 10niveles y 3 sotanos con un acantilado de 50m

Diego Hoyos Quiroz, Bachiller¹, Yoan Zamudio Quiroz, Bachiller¹, Guillermo Huaco Cárdenas PhD PE, Profesor¹

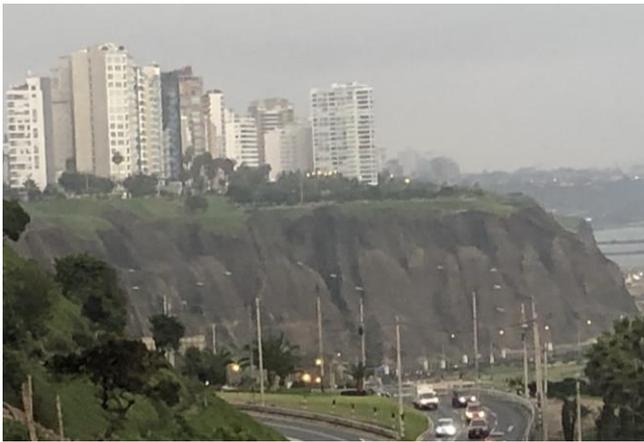
Fig. 1. Acantilado de 50mts promedio de altura y edificios de mediana altura encima.

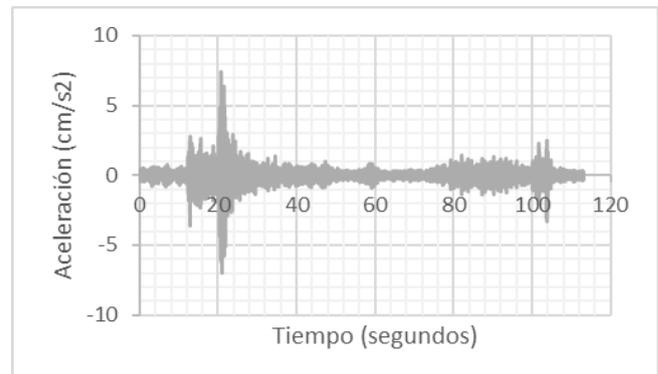
Fig. 2. Registro sísmico sin corregir. (Fuente propia)

La figura 2 muestra el registro sísmico del evento sísmico ocurrido el día 27/05/19 donde se muestra las aceleraciones versus el tiempo.

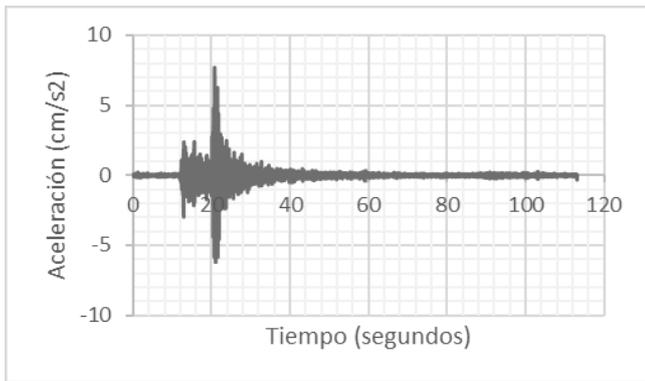
A ese registro se corrige por línea base lo cual modifica los valores iniciales y este registro es el que se utiliza para el análisis tiempo-historia. En la siguiente imagen se visualiza el gráfico corregido.

La Figura 3 muestra el registro sísmico del evento sísmico ocurrido el día 27/05/19 donde se muestra las aceleraciones versus el tiempo.

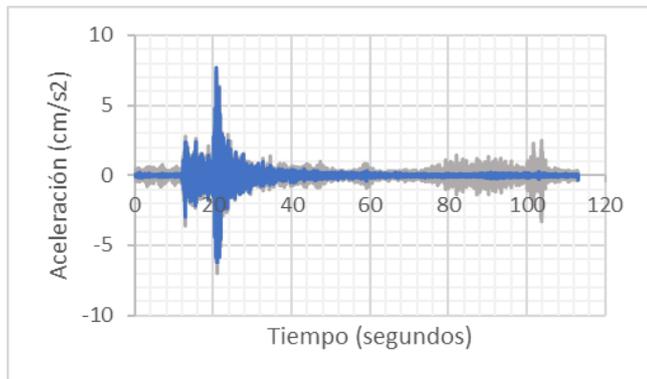
En la Figura 4 se observa visualmente la diferencia que existe en un registro corregido y no corregido. En la figura, la gráfica de color gris es el registro sin corregir y la gráfica de color azul es el registro corregido, en ambos casos son del registro del día 27/05/19.

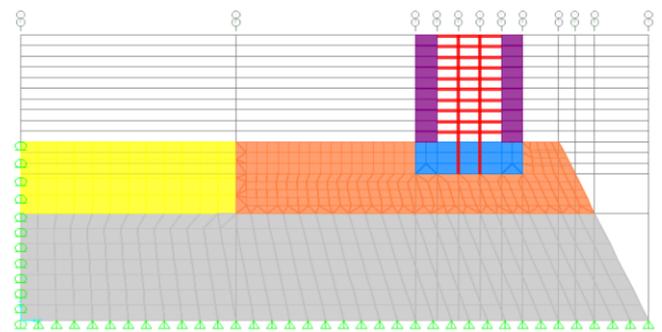
En Figura 5 se muestra el modelo del perfil del edificio y el acantilado realizado en el software SAP2000.

El modelo 2D del edificio se realiza mediante un pórtico representativo de los mismos. Se conservan las dimensiones de los elementos estructurales del edificio y, como se especificó anteriormente, existe correspondencia entre el ancho tributario del pórtico con el espesor del estrato.

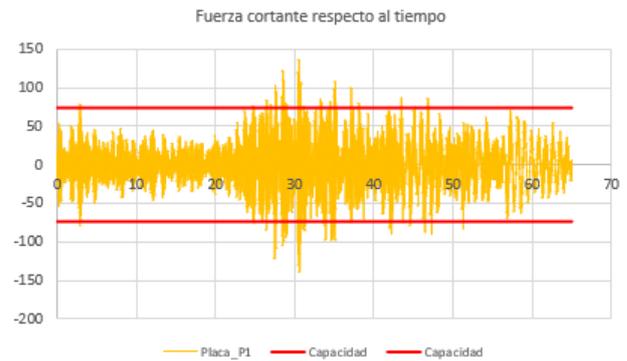
Variación de la fuerza cortante en toneladas del sismo del 20/11/18 con respecto al tiempo.

Fig. 6. Fuerza cortante del sismo del 20/11/18. (Fuente propia)

En Figura 6 se evidencia la variación de la fuerza cortante con respecto al tiempo de la placa del primer nivel que se encuentra más alejada del acantilado. En este sismo se observa que la fuerza cortante sobrepasa la capacidad del concreto sin refuerzo a corte que numéricamente es 73.7 toneladas, el momento en el que ocurre esto es entre el segundo 25 y el segundo 50 de este sismo y, además, el valor máximo de la fuerza cortante en este sismo sobrepasa las 130 toneladas.

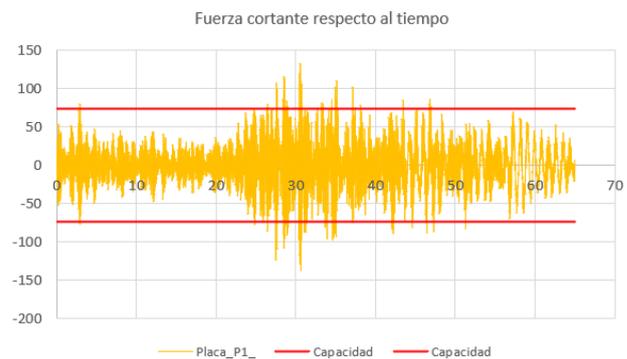
Variación de la fuerza cortante en toneladas del sismo del 20/11/18 con respecto al tiempo.

Fig. 7. Fuerza cortante del sismo del 20/11/18. (Fuente propia)

En Figura 7 se evidencia la variación de la fuerza cortante con respecto al tiempo de la placa del primer nivel que se encuentra más cerca del acantilado. En este sismo se observa que la fuerza cortante sobrepasa la capacidad del concreto sin refuerzo a corte que numéricamente es 73.7 toneladas, el momento en el que ocurre esto es entre el segundo 25 y el segundo 50 de este sismo y, además, el valor máximo de la fuerza cortante en este sismo sobrepasa las 130 toneladas.

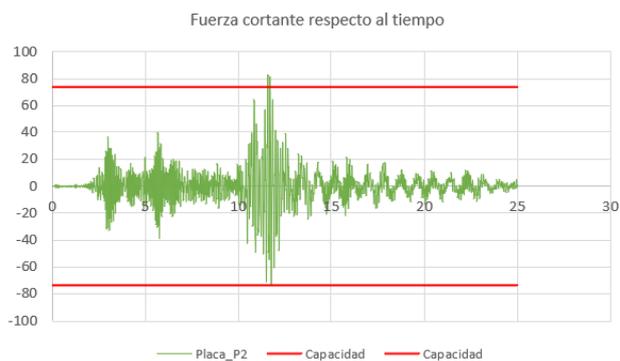
Variación de la fuerza cortante en toneladas del sismo del 27/05/19 con respecto al tiempo.

Fig. 8. Fuerza cortante del sismo del 27/05/19. (Fuente propia)

En Figura 8 se puede ver la variación de la fuerza cortante con respecto al tiempo de la placa del segundo nivel que se encuentra más alejada del acantilado. En este sismo se observa que la fuerza cortante sobrepasa la capacidad del concreto sin refuerzo a corte que numéricamente es 73.7 toneladas, el momento en el que ocurre esto es entre el segundo 10 y el segundo 13 de este sismo y, además, el valor máximo de la fuerza cortante en este sismo sobrepasa las 80 toneladas.

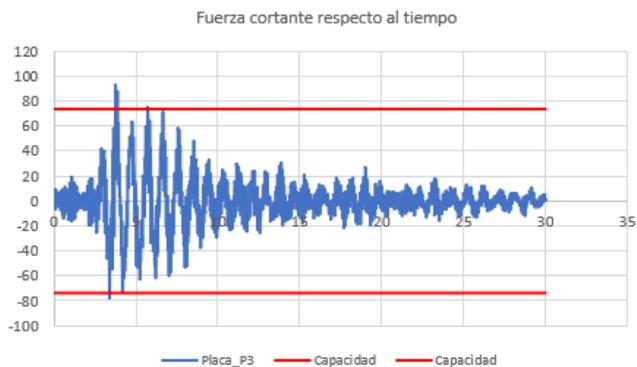
Variación de la fuerza cortante en toneladas del sismo del 17/05/18 con respecto al tiempo.

Fig. 10. Fuerza cortante del sismo del 17/05/18. (Fuente propia)

En esta figura se evidencia la variación de la fuerza cortante con respecto al tiempo de la placa del tercer nivel que se encuentra más alejada del acantilado. En este sismo se observa que la fuerza cortante sobrepasa la capacidad del concreto sin refuerzo a corte que numéricamente es 73.7 toneladas, el momento en el que ocurre esto es entre el segundo 2 y el segundo 8 de este sismo y, además, el valor máximo de la fuerza cortante en este sismo sobrepasa las 90 toneladas.

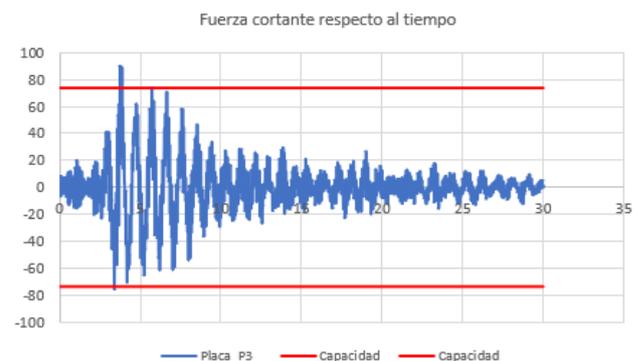
Variación de la fuerza cortante en toneladas del sismo del 17/05/18 con respecto al tiempo.

Fig. 11. Fuerza cortante del sismo del 17/05/18. (Fuente propia)

En Figura 11 se evidencia la variación de la fuerza cortante con respecto al tiempo de la placa del tercer nivel que se encuentra más cerca del acantilado. En este sismo se observa que la fuerza cortante sobrepasa la capacidad del concreto sin refuerzo a corte que numéricamente es 73.7 toneladas, el momento en el que ocurre esto es entre el segundo 2 y el segundo 8 de este sismo y, además, el valor máximo de la fuerza cortante en este sismo sobrepasa las 90 toneladas.

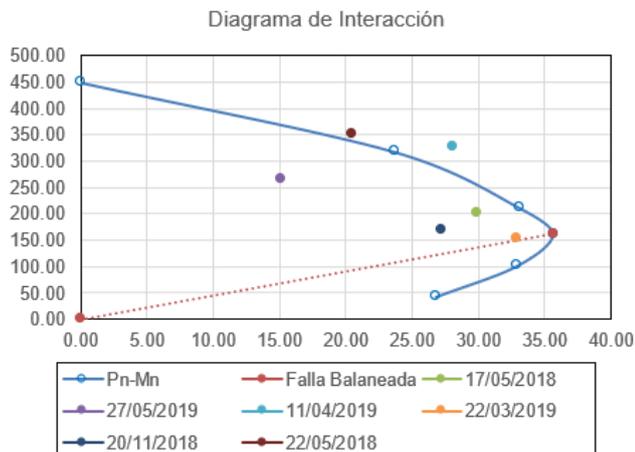
Fig. 12. Diagrama de interacción de columnas de primer piso. (Fuente propia)

En el caso del momento flector, el análisis realizado corresponde a columnas del primer nivel para los seis registros en el edificio de 10 niveles ya que se identificó que son los elementos estructurales que reciben más momento flector y fuerza axial en toda la estructura. El análisis, a diferencia del anterior, no se realizó con respecto al tiempo, sino que se realizó en el instante en el que existe una mayor aceleración en el sismo escalado. En los eventos sísmicos ocurridos los días 11/04/19 y 22/05/19, se excede la capacidad de las columnas del primer nivel en el instante donde ocurre la máxima aceleración, esto sucede solo en un instante del sismo; sin embargo, esto excede los límites permitidos por norma lo cual manifiesta que se debe tener cuidado en el momento que ocurre esto ya que son elementos que se encuentran en el primer nivel y afectan el comportamiento de toda la estructura.

En el caso del momento flector, se escogieron columnas del primer nivel en todos los edificios ya que se identificó que son los que tienen valores más altos. A continuación, se presentan los momentos flectores y fuerza axial de las columnas del primer nivel en Figura 12.
