# Uso de Google Earth para evaluar el impacto de los huracanes Eta e Iota en el Valle de Sula, Honduras

## Using Google Earth to assess the impact of hurricanes Eta and Iota in the Sula Valley of Honduras

Centro Universitario Tecnológico, Universidad Tecnológica Centroamericana, San Pedro Sula, Honduras, /

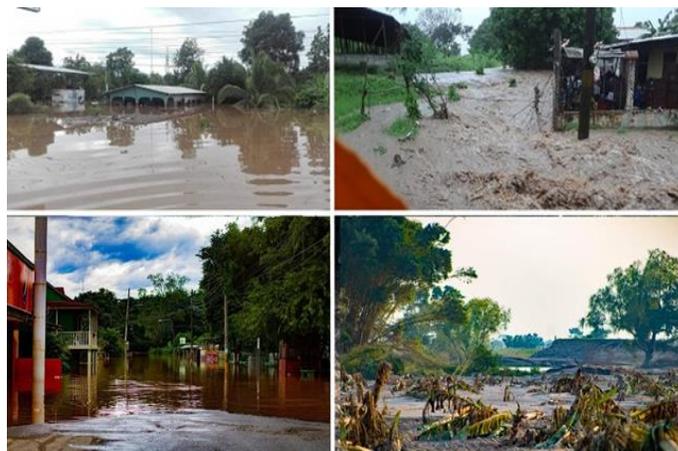
Se colectó fotografías proporcionadas por los pobladores, las cuales corroboraron el nivel, localización y tipo de daños materiales sufridos en sus comunidades (Fig. 2).

Fig. 1 Imágenes de inundaciones proporcionadas por los entrevistados.  
B). Visualización de zonas vulnerables en la región estudiada.

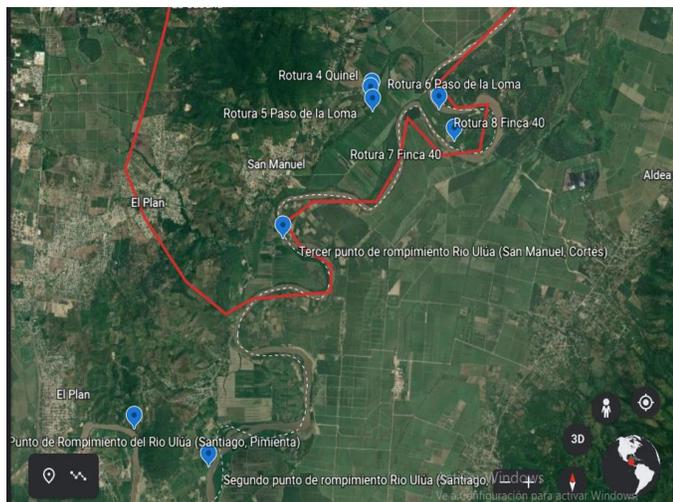
Fig. 3. Mapa de los rompimientos y el área de inundaciones de la comunidad de San Manuel, Cortés según Google Earth.

El detalle de los rompimientos y áreas de inundación se puede visualizar en las figuras 3 y 4, pudiendo consultarse directamente en la nube mediante este enlace de Google Earth: <https://bit.ly/3L1wOn1>.

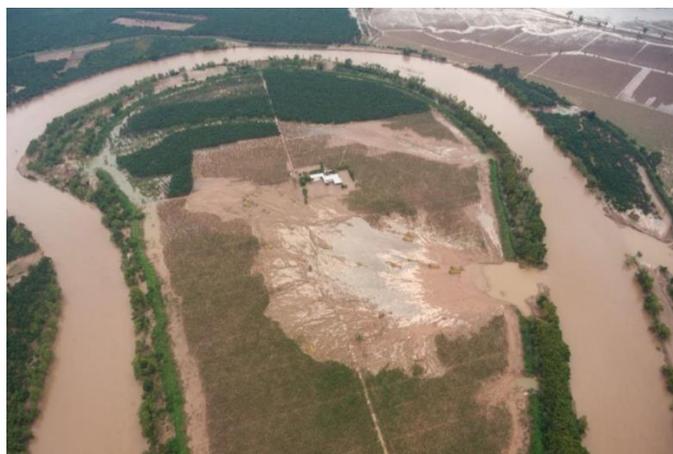
Fig. 4. Rompimiento número 7 localizado con Google Earth.
