Rehabilitation Methods for Deformed Rigid Pavements Based on Research and Characterization - Cajamarca

Oscar Anibal Llique Cuzco, Bach.¹ and Tulio Edgar Guillén Sheen, Ing.²

¹Universidad Privada del Norte (UPN), Cajamarca - Perú, N00026634@upn.pe

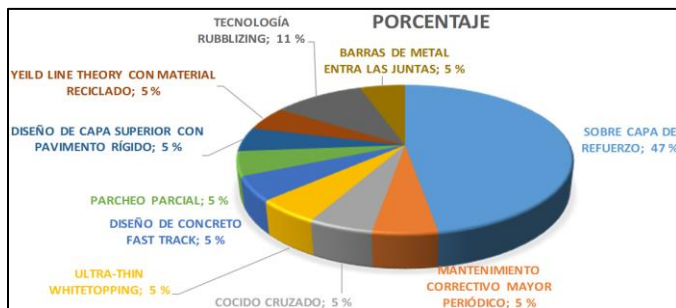
Fig. 2 Porcentajes de cantidad de métodos encontrados en investigaciones, [10]

Como podemos notar el método más usado es el de sobre capas de refuerzo con 9 veces encontrado en las investigaciones y el que le sigue es el método de Tecnologías Rubblizing.

Se logró clasificar los métodos de tratamiento de pavimentos rígidos deteriorados encontrados en las 19 investigaciones, en las cuales una clasificación fue que método fue el más usado como se puede notar en la tabla 3, figura 2, siendo el método de sobrecapas de refuerzo más utilizado, se clasificó también el estado actual de las vías antes de la rehabilitación donde las clasificamos entre muy bueno, bueno, regular, malo y muy malo a través de una calificación, así como también en las Fig. 3 y 4.

Se logró clasificar los métodos de tratamiento de pavimentos rígidos deteriorados encontrados en las 19 investigaciones, en las cuales una clasificación fue que método fue el más usado como se puede notar en la tabla 3 y Fig. 2, siendo el método de sobrecapas de refuerzo más utilizado, se clasificó también el estado actual de las vías antes de la rehabilitación como se puede evidenciar en las Fig. 3 y 4 donde las clasificamos entre muy bueno, bueno, regular, malo y muy malo a través de una calificación, también el tipo de recubrimiento.

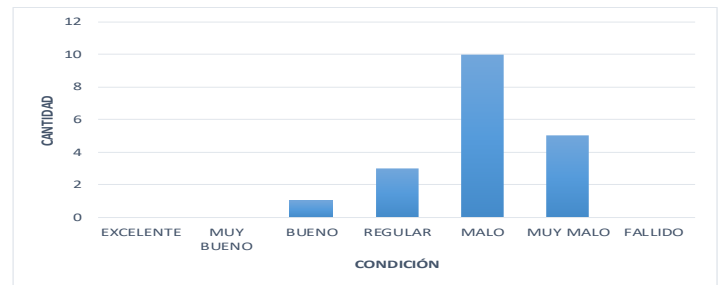
Fig. 3 Cantidad de pavimentos deteriorados según su condición, [10]

La condición de malo es la más recurrente en las investigaciones teniendo un total de 10, seguida por la condición de muy malo teniendo un total de 5, las condiciones de regular tiene 3 y la de bueno tiene 1 sola vía en investigación, mientras no se han encontrado investigaciones que tengas vías en estado de excelente, muy bueno y fallido.

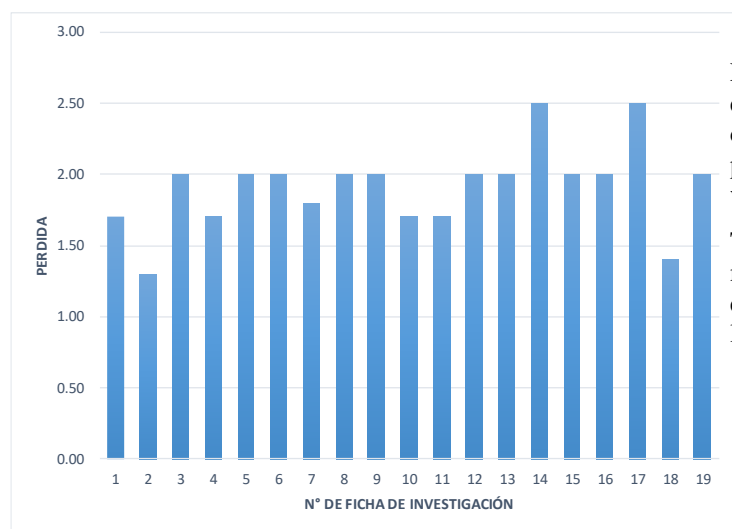
Fig. 5 Pérdida de serviciabilidad, [10]

Se puede observar que las vías con mayor pérdida de serviciabilidad son las de las investigaciones 3, 5, 6, 8, 9, 14 y 17, la que menos pérdida tubo fue la vía de la investigación 2 y 18.

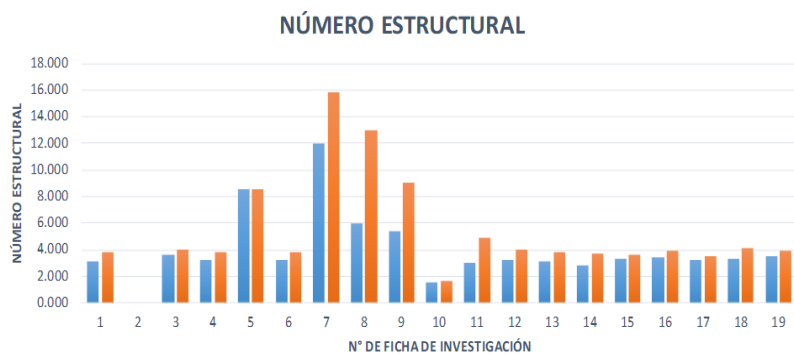
Fig. 6 Comparación de los números estructurales, [10]

Lo más importante de los pavimentos rígidos es el número estructural para lo cual fue analizado este aspecto de cada vía.

En el gráfico anterior se ve la diferencia entre el número estructural requerido y el número estructural logrado, pero hay casos como en la investigación 5 que la diferencia es prácticamente nula, sin embargo, las diferencias más grandes y visible son las investigaciones 7, 8 y 9.

- La variación entre números estructurales entre requeridos y logrados es muy importante porque nos dará a conocer que método da una mejor resistencia a las cargas entre los cuales son de las investigaciones 1, 3, 5, 7, 8, 9, 13, 14 y 18 pero se consideró que el método de la investigación 9 es en realidad un complemento o subtipo del método de sobre capas de refuerzo, ya que son la incorporación de barras de metal entre las juntas que se pueden diseñar y colocar en el mismo método antes mencionado, las investigaciones 7 y 8 muestran al Método de Nuevas Tecnologías Rubblizing que muestran un gran aumento en su número estructural logrado.

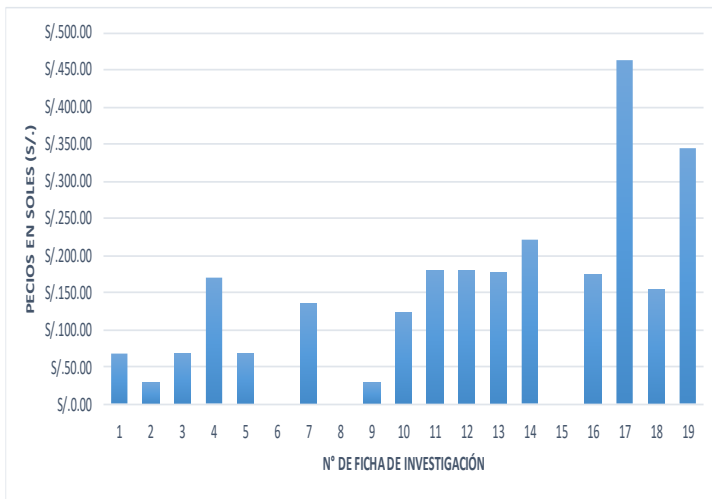
Fig. 7 Precios por m², [10]

En las investigaciones 6,8,15 no se encontró los costos por m² de rehabilitación, ni tampoco se pudo comprar con los costos de otras investigaciones ya no son equivalentes con otras investigaciones, en las demás se puede notar como en la investigación N° 17 el precio es muy alto a comparación de las investigaciones 1, 2, 3, 5 y 9.

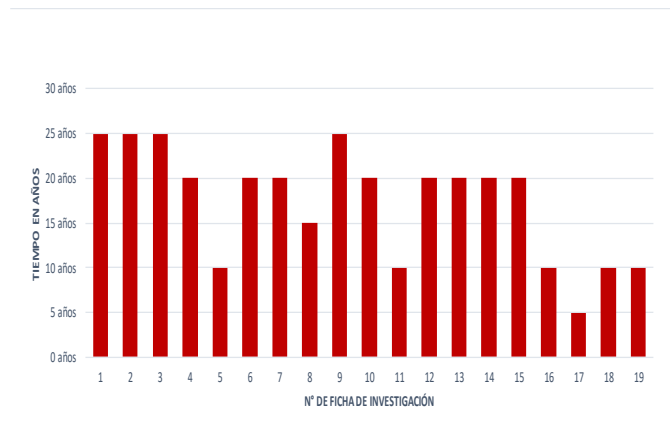
Fig. 8 Tiempo de servicio, [10]

En el gráfico anterior podemos notar que las investigaciones 5, 8, 11, 16 y 17 son investigaciones con el menos tiempo de vida útil propuesto al contrario las investigaciones 1, 2, 3, 9, 12, 13, 14 y 15, son las que tiene un rango de vida útil mayor, a continuación, se presenta una comparación entre el precio con el tiempo de servicio:

- En la figura 8 existen 4 investigaciones que dan como tiempo de vida de la rehabilitación 25 años que es como si fuera una vía nueva, claro está que se llegará a ese tiempo estimado con los cuidados y mantenimientos correspondientes, pero cabe resaltar que de esas 4 investigaciones 2 son de sobre capas de refuerzo que son de la 1 y 3, aun así, la investigación de las fichas 6, 10, 13 y 14 que también es el mismo método previamente nombrado tiene una alta estimación de vida útil que sería de 20 años.

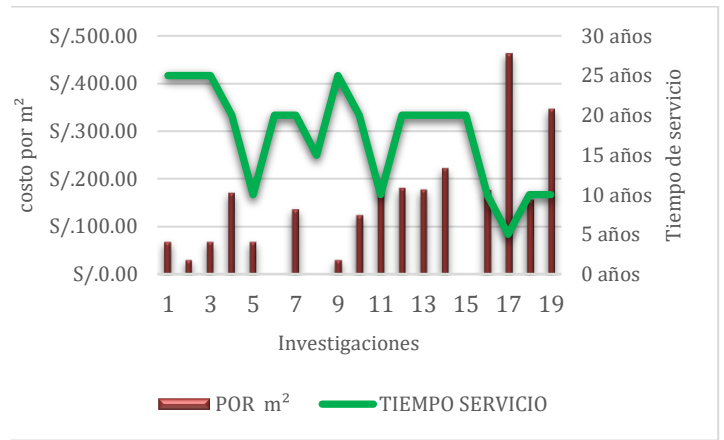
Fig.9 Comparativa entre costo por m² y tiempo de servicio, [10]

Como se puede notar las investigaciones de las fichas 1, 2, 3, 4, 9, 12, 13 y 14 son las que tienen menos valor monetario para su elaboración, pero mayor tiempo de servicio que puede ofrecer dichas investigaciones, mientras que las investigaciones 7, 11, 16, 17, 18 y 19 tienen un mayor precio de elaboración, pero un menor tiempo de servicio.

cada método dándonos una clara idea de los precios y pudiendo compararlos con su tiempo de servicio (figura 9) demostrando que la parte económica tiene que ir de acuerdo al tiempo de servicio incluso mejorándolo.

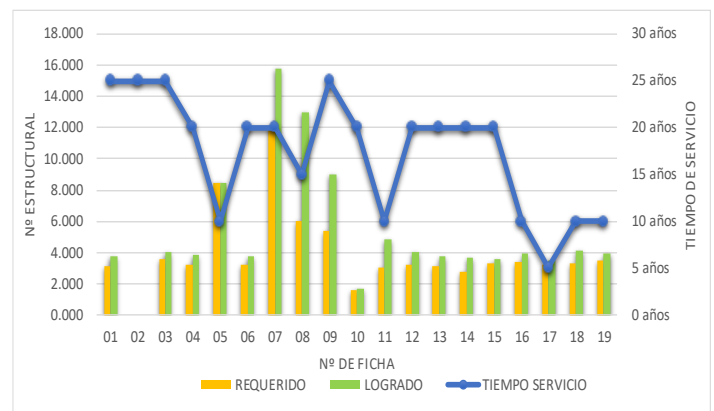
Fig. 10 Comparativa entre número estructural requerido y logrado vs tiempo de servicio, [10]

En la mayor parte de las investigaciones se puede ver un incremento entre el número estructural requerido y el número estructural logrado a excepciones de la investigación 10 y 5 que no hay tanto incremento, así también se puede notar que en las primeras 3 investigaciones se nota un incremento del número estructural y también da un tiempo de servicio alto, en la ficha de la investigación 9 se puede ver un gran incremento entre el número estructural requerido al logrado así como también demuestra un tiempo de servicio de 25 años, en las investigaciones 12, 13, 14 y 15 se tiene un aumento en el número estructural así como también un tiempo de servicio de 20 años.
