PETROLOGICAL CHARACTERIZATION OF VOLCANIC ROCKS IN THE LLUSHCAPAMPA LANDSLIDE, CAJAMARCA-2023

¹ Universidad Privada del Norte, Perú, n00252004@upn.pe, n00235679@upn.pe, Shonel.caceres@upn.edu.pe

Caracterización Petrológica de las Rocas Volcánicas en el Deslizamiento de Llushcapampa, Cajamarca-2023

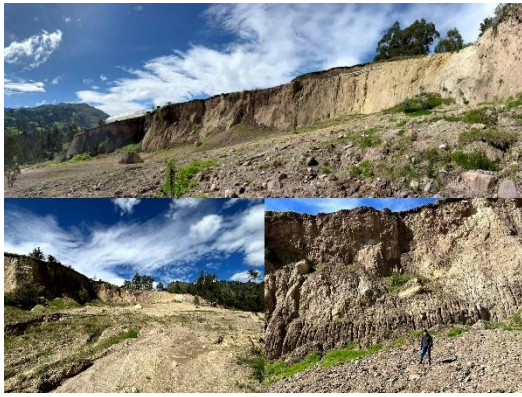
Fig. 1. Área de estudio y toma de puntos de muestreo.

En la tabla II, se detalla la realización de los 6 puntos de muestreo, obteniendo un total de 6 muestras representativas, las cuales fueron destinadas al laboratorio para los estudios macroscópicos y microscópicos.

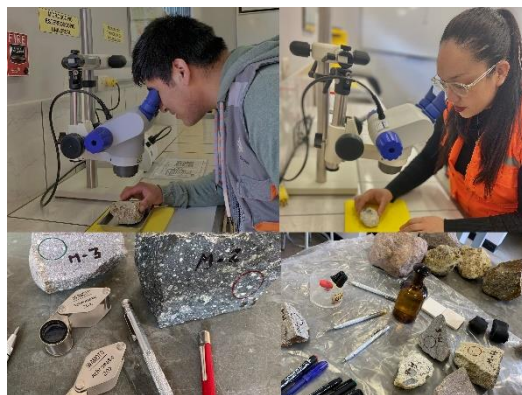
Fig. 2. Descripción macroscópica, muestras para el análisis textura y composición de la roca.

Estas muestras fueron sometidas a un detallado análisis con el uso de lápiz rayador, lupa, magneto, ácido clorhídrico y la observación óptica con el estereoscopio petrográfico en el Laboratorio de Geología de la Universidad Privada del Norte, como se detalla en la Fig. 2.

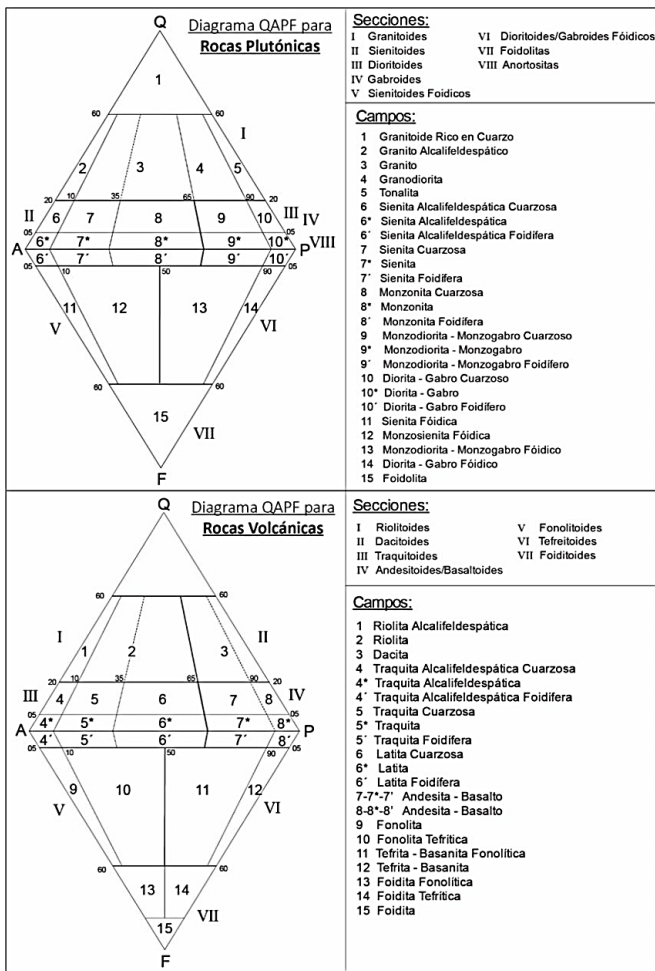
Fig. 4. Diagramas de clasificación QAPF para rocas plutónicas y volcánicas (modificado de Le Maitre, 2002). [22]

La clasificación y nomenclatura de las rocas ígneas se realiza principalmente con los diagramas modales de Le Maitre [22], basados en los de Streckeisen [23], y recomendados por la IUGS (Subcommission on The Systematics of Igneous Rocks) como se muestra en la Fig. 4.

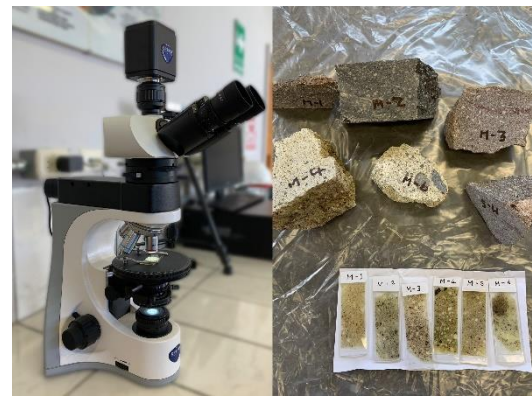
Fig. 6. Izquierda: Microscopio Petrográfico, Derecha: Secciones delgadas y pulidas.

El microscopio petrográfico se emplea para analizar minerales transparentes y translúcidos en secciones delgadas, basándose en sus propiedades ópticas, y también es útil para la interpretación de la textura de las rocas. Las láminas delgadas son secciones de roca de un espesor de 0,03 mm y unas dimensiones aproximadas de 5 cm de largo por 3 cm de ancho, se adhieren a un vidrio y se cubren con otra lámina más delgada para facilitar la observación mostrados en la Fig.6.

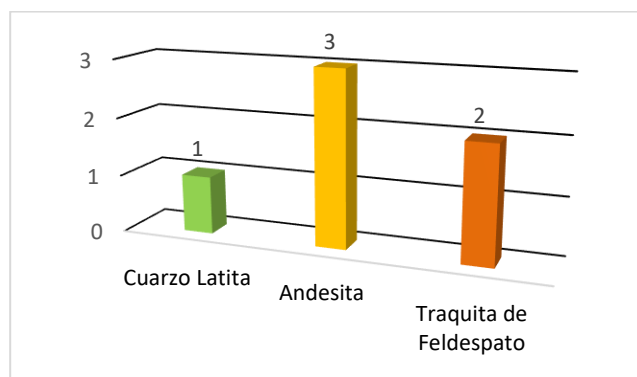
Fig. 16. Clasificación de las rocas

En la Fig. 16, se realizó un análisis estadístico de los datos de la caracterización petrológica, destacando la predominancia de rocas de andesita en la zona de estudio, lo que indica una composición volcánica intermedia. La andesita, aunque equilibrada en minerales, es menos resistente a la alteración y más propensa a la descomposición, lo que debilita su cohesión. Esta característica, combinada con las lluvias frecuentes en la región, aumenta la propensión a deslizamientos y movimientos en masa.

La caracterización petrológica de las rocas volcánicas en el deslizamiento de Llushcapampa, Cajamarca-2023 revelan que el 50% de las muestras son rocas andesíticas, el 33.3% traquita de feldespatos y el 16.7% cuarzo latito, evidenciando un notable grado de fracturamiento lo que indica una mala calidad en la roca, generando mayor vulnerabilidad a movimientos gravitacionales y deslizamientos en la zona.
