# Design and implementation of Preventive Maintenance and 5'S tools to reduce costs in a bakery company

**Abstract**– *The present study focused on a baking company, specialized in the production and sale of bakery products. During the investigation, two main problems were identified: The poor maintenance plan of the industrial oven and the lack of order and cleanliness. To carry out these improvements, the implementation of preventive maintenance and the 5S methodology was proposed. Specific action plans were developed using Monte Carlo to simulate various scenarios such as downtime due to unplanned shutdowns and to obtain more realistic estimates of the time required to complete 5S-related tasks. Additionally, a financial evaluation was carried out, projecting a positive cash flow and calculating key indicators. The results revealed a significant reduction of 14.83% and 29% for preventive maintenance and 5S methodology, respectively. In the economic evaluation, a Net Present Value (NPV) of S/. 22,751.99 and an Internal Rate of Return (IRR) of 56.11%. These findings indicate the positive and profitable impact of implementing these improvements on the efficiency and profitability

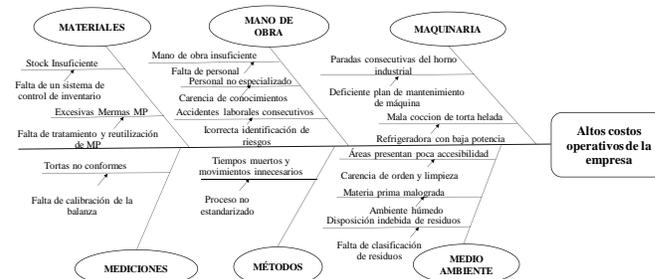
Figura 1. Diagrama Ishikawa de la empresa de panadería.

Se realizó un diagnóstico inicial de la situación de la empresa (Figura 1) para identificar los principales problemas que afectan su productividad y costos operativos en los procesos de producción y almacenamiento de materia prima e insumos. En este sentido, se han identificado dos problemas principales, deficiente plan de mantenimiento preventivo del horno industrial: no existe un correcto plan de mantenimiento preventivo del horno industrial, lo que genera paradas no planificadas en el proceso de producción de pasteles de 33.5 horas mensuales. Esto, a su vez, afecta la productividad de la empresa, debido a productos inacabados, quemados o crudos. Todo ello, genera pérdidas de S/. 2,435.92 mensuales. Carencia de orden y limpieza: no se cuenta con accesibilidad a las áreas, lo que genera pérdidas de tiempos de reposición de materiales de 1.04 hr/mes. Todo ello, genera pérdidas de S/. 52.67 mensuales. Para solucionar estos problemas, se propone aplicar herramientas de ingeniería tales como Mantenimiento preventivo, mantenimiento productivo total, la metodología 5'S y layout.

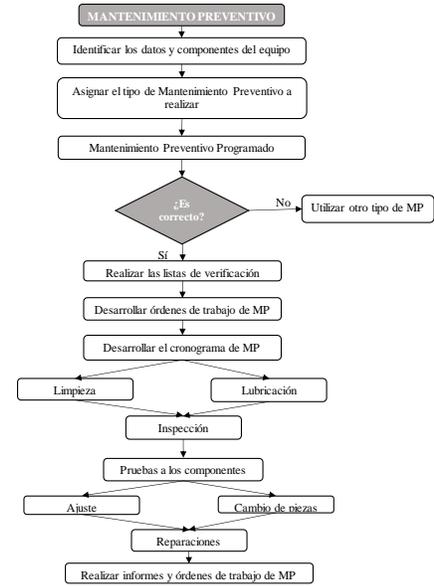
Figura 2. Diagrama de flujo de Mantenimiento programado.

instancia, se presenta un diagrama de flujo del mantenimiento programado (Figura 2).

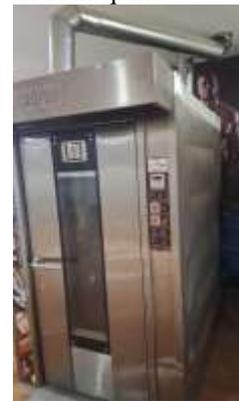
Figura 3. Foto del horno industrial

Asimismo, es importante recalcar que, para un correcto mantenimiento preventivo programado del horno industrial, se debe contar con la información técnica de la máquina y foto referencial (Figura 3), para asignar correctamente el plan de mantenimiento a realizar, así como también, se debe desarrollar órdenes de trabajo y listas de verificación de cumplimiento de actividades. Para el desarrollo del programa de mantenimiento preventivo programado, se consideran 4 actividades básicas que son limpieza, lubricación, inspección y ajustes de los componentes del equipo tal como se puede ver en la tabla 4. Posteriormente, se realizan informes del estado de la maquinaria y órdenes de trabajo para documentar el trabajo realizado y de esta manera se cuente con un historial de mantenimiento de la máquina.

Después de identificar los componentes del horno industrial, se elaboró la matriz AMFE para identificar los modos de falla

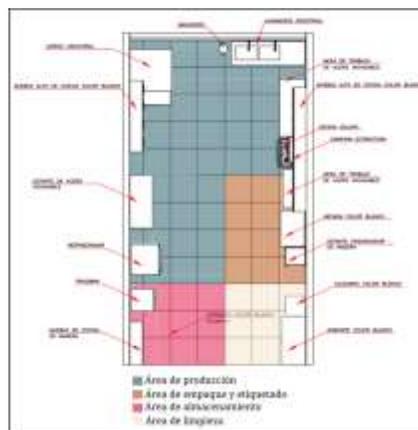
Figura 8. Plano del área de trabajo

Seiton (orden): Una vez que todo este clasificado y todo lo innecesario en el área de trabajo se ha desechado, se realiza el orden. Para entender mejor el proceso se diseñó un plano indicando la correcta distribución de las áreas (Figura 8).

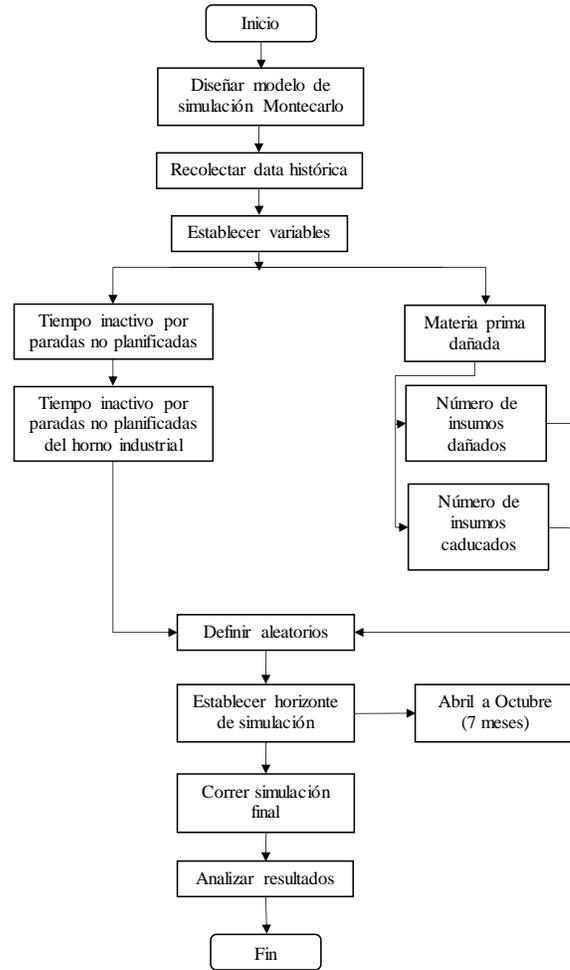
Figura 11. Flujograma de simulación Monte Carlo

Para elegir el modelo de simulación, se tomaron en cuenta los métodos monte carlo, promodel, simul8, stella y flexsim y; a través de un análisis riguroso, se optó por utilizar el modelo monte carlo (Figura 11).

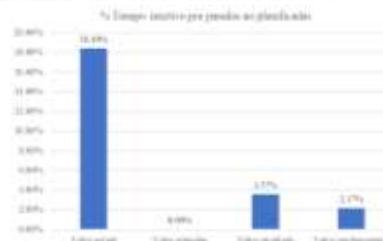
Figura 16. Valor actual, estándar, simulado e implementado

En este sentido, se evidencia un valor actual de 18.4% de tiempo inactivo por paradas no planificadas, lo que indica una situación crítica para la empresa por lo que debe ser atendida con urgencia. Este valor, refleja que el horno industrial se malogra constantemente por lo que hay paradas en la producción de 33.5 horas, es decir, tiempo muerto, lo que se traduce en un deficiente mantenimiento de esta máquina, ocasionando altos costos operativos y retrasos en la producción. Asimismo, el valor estándar de 0 representa lo que la empresa en un panorama ideal debe alcanzar. Esto significa que no debería existir tiempos inactivos por paradas no planificadas en la producción durante el mes. A su vez, implica una eficiente gestión de mantenimiento, puesto que se realizan actividades diarias de lubricación, inspección, cambio de piezas y limpieza al horno industrial lo que garantiza el buen funcionamiento de la máquina. Al conseguir este valor estándar, se garantiza la reducción de costos y una producción continua, así como, una mejora respecto al valor actual, simulado e implementado.

Por otro lado, el valor simulado de 3.57% de tiempo inactivo por paradas no planificadas muestra una mejora en comparación con el valor actual de 18.4% de tiempo inactivo por paradas no planificadas. De acuerdo con la simulación Montecarlo, se deduce que la implementación del plan de mantenimiento preventivo del horno industrial trae consigo na disminución del número de fallas mecánicas y, en consecuencia, del tiempo inactivo por paradas no planificadas en la máquina industrial al mes.

Finalmente, el valor implementado de 2.17% de tiempo inactivo por paradas no planificadas indica un progreso muy positivo respecto del valor actual de 18.4% de tiempo inactivo por paradas no planificadas. Esto significa que, el plan de mantenimiento preventivo del horno industrial ha sido muy eficaz. Sin embargo, el cronograma de mantenimiento preventivo establecido se debe cumplir a cabalidad y el plan de mantenimiento preventivo propuesto debe estar en mejora continua de acuerdo con las necesidades de la máquina hasta lograr alcanzar un valor estándar de 0%.

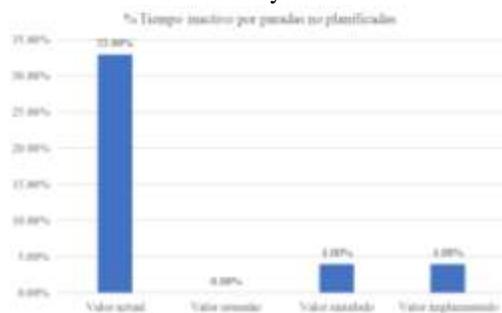
Figura 17. Valor actual, estándar, simulado e implementado

Por otro lado, el valor simulado de 4% de materia prima dañada muestra una mejora en comparación con el valor actual de 33%. De acuerdo con la simulación. Montecarlo en Excel, se deduce que la implementación de la herramienta 5 S trae consigo una disminución de daño en los insumos.

Finalmente, el valor implementado de 4% de materia prima dañada al mes representa un valor muy positivo respecto del valor actual de 33% de materia prima dañada. Esto significa que, la herramienta 5 S ha sido muy eficaz.
