Determination of Microplastics in Sediments of the Mashcón River, Cajamarca - Perú 2023

Pedro I. Peña-Velasquez¹; Gladys S. Licapa-Redolfo²

Determinación de Microplásticos en Sedimentos del Río Mashcón, Cajamarca - Perú 2023

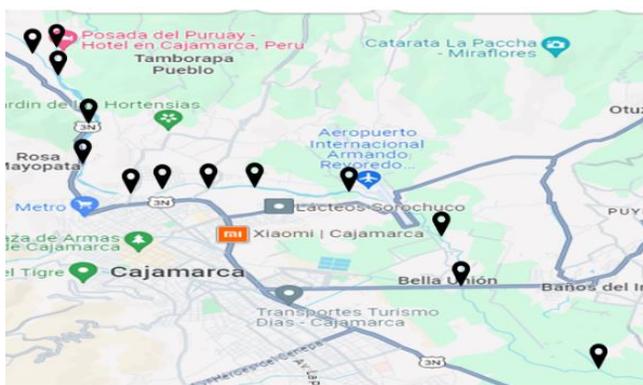
Fig. 1. localización de las estaciones de muestra

El estudio se realizó a lo largo del río Mashcón, seleccionando 13 estaciones de muestreo en 21 Km, recorriendo de Este a Oeste los cuales se muestran en la tabla 9. localizado en la ciudad de Cajamarca, provincia de Cajamarca, en la región homónima del Perú. Altimétricamente, el punto más alto se ubica en la cota 4250 msnm, mientras que el más bajo se encuentra en la cota 2500 msnm se muestra en la fig. 1.

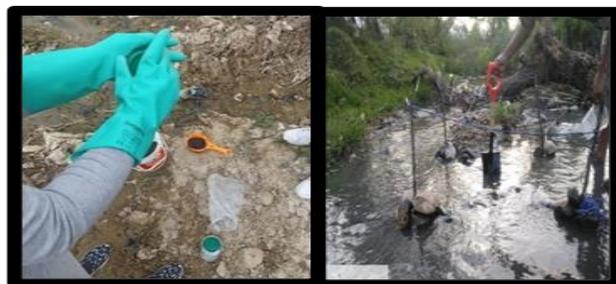
Fig. 2. a) Materiales de muestreo b) área de muestreo

Es importante destacar que esta decisión se tomó con el fin de facilitar la comprensión y la ejecución del proceso de recolección de muestras en todas las estaciones de muestreo seleccionadas, las muestras fueron extraídas entre los meses de agosto y octubre del 2023, correspondiente a temporada baja en los periodos climáticos. Las muestras extraídas fueron gracias a los instrumentos de colectores de mallas y palas (figura 2b y 3a).

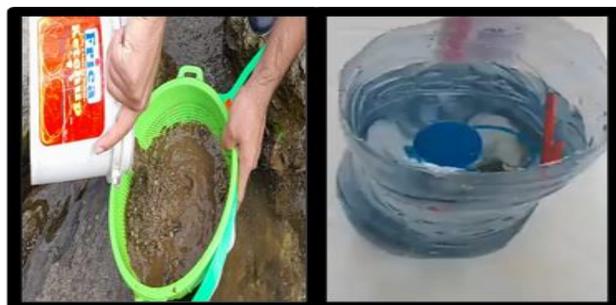
Fig. 3. a) recolección de sedimento por kilo b) solución de cloruro de calcio.

de agua (H₂O) y una parte de cloruro de calcio [16]. Esta solución se agitó vigorosamente en un recipiente de aproximadamente 3 litros durante un período de 5 minutos. Posteriormente, las muestras de sedimento, previamente seleccionadas, trabajadas, secadas y tamizadas en mallas de 1mm y 5mm, se incorporan a la solución (figura 3b). Este proceso de agitación y separación permite una extracción efectiva de los microplásticos presentes en los sedimentos para su posterior análisis y caracterización (figura 4 y 5).

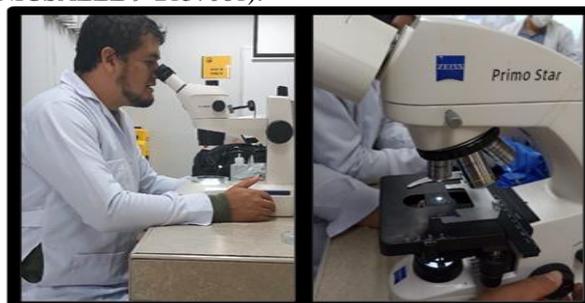
Fig. 4. Análisis de las muestras

Posteriormente los ítems flotantes de dicha solución fueron sacadas con pinzas y mallas de 1mm para colocarla inmediatamente en placas Petri para su posterior secado, medición, identificación y clasificación, para la identificación y conteo se utilizó el estereoscopio binocular (GMBH KONIGSALLE 9-2137081).

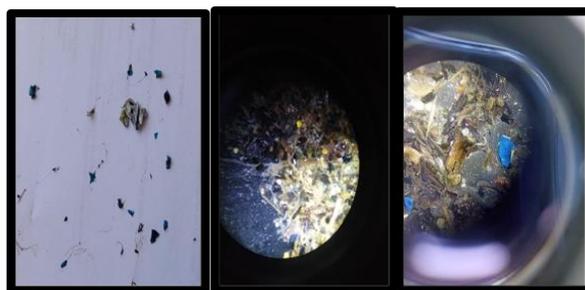
Fig. 5. Conteo de microplásticos en los sedimentos

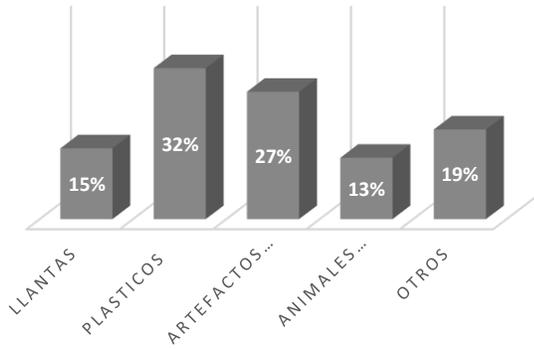
Fig. 6. Elementos encontrados en el río Mashcón

De las 13 estaciones de muestreo ubicadas en el río Mashcón de oeste a este, se encontró en los 13m² * 20 centímetros de profundidad de área estudiada, 216 microplásticos en total y el color que predomina en los microplásticos encontrados es el azul y transparentes provenientes de bolsas plásticas y plásticos para lluvias (LDPE). Los resultados del análisis de las estaciones proporcionaron información valiosa sobre los agentes contaminantes en el río Mashcón. Esta información se ha condensado y representada de manera clara en la figura 6, donde se especifican los diferentes contaminantes identificados a lo largo del curso del río. Esta representación gráfica ofrece una visión de la diversidad y la magnitud de los problemas ambientales, proporcionando una base sólida para la comprensión y abordaje de los desafíos en la cualidad del agua del río Mashcón.
