IMPLEMENTING A MODEL FOR RESOURCE RISK MANAGEMENT WATER

Abstract– The results of the implementation of a model for the management of some risk indicators of water resources are presented below, for which, initially, an important drinking water supply network located in the Department of Cundinamarca Colombia was selected, next, vulnerability and threat factors were characterized and finally, risks associated with water quality and the use of water were analyzed quantitatively and qualitatively. soil mainly. This characterization was supported by the use of programming tools, drone photography, satellite images and analytical techniques such as Ultraviolet Visible spectrophotometry.

IMPLEMENTACIÓN DE UN MODELO PARA LA GESTIÓN DEL RIESGO DEL RECURSO HÍDRICO

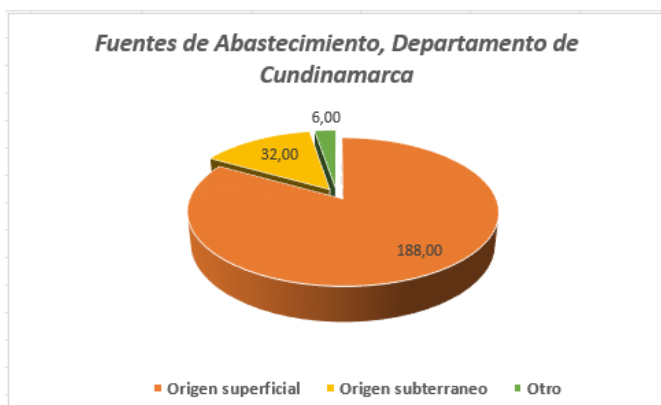
Fig. 2 ORIGEN DE LAS FUENTES DE ABASTECIMIENTO DEL DEPARTAMENTO DE CUNDINAMARCA [5]

Puede observarse que el mayor porcentaje de las fuentes superficiales, asimismo 219 de estas se encuentran en el casco urbano y el restante en el contexto rural.

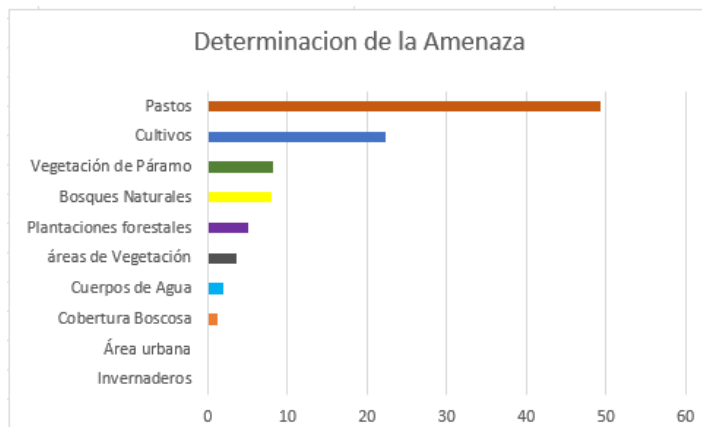
Fig. 3 AMENAZA EN LA RED DE DISTRIBUCIÓN

Basado en lo anterior y la metodología descrita en la tabla I, se caracterizó la amenaza de la fuente de la red de abastecimiento, en la Figura 3 se presentan los resultados.

Según la información de la figura 3 y tabla 1, se identificó que la amenaza alta sobre las fuentes de abastecimiento de la zona la constituye el uso del suelo, asociado principalmente a las prácticas agrícolas, de pastoreo e invernaderos.

Con base en la tabla I se caracterizó la amenaza según los resultados que se muestran en la figura 3, esto, se relaciona a continuación en la tabla III

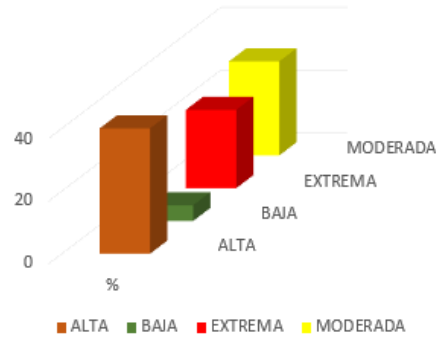
Fig. 4 PORCENTAJE DE VULNERABILIDAD EN LA ZONA

En la tabla V se puede observar que el mayor grado de vulnerabilidad está en nivel alto, seguido de extrema, moderada y baja, tal como se representa en la figura 4.

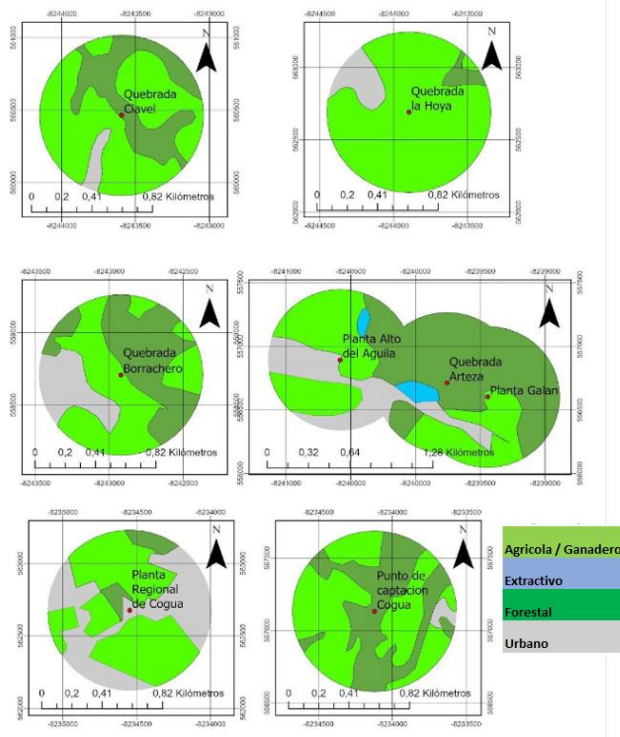
Fig. 6 MAPEO DE LAS FUENTES DE ABASTECIMIENTO. ELABORACIÓN PROPIA - ARCGIS

En cuanto al riesgo asociado al uso del suelo, se realizaron visitas de campo a cada uno de los puntos de captación de señalados en la figura 1 con el fin de realizar una cartografía de la zona usando ArcGis apoyada con imagen con dron. En la figura 6 se muestra el mapeo obtenido del sistema urbano y rural.

La figura 6 hace evidente el riesgo por uso agrícola / Ganadero con el respectivo código de color, vemos que la quebrada la Hoya y el Clavel presentan mayor afectación por lo que debe iniciarse una etapa de muestreo para cuantificar posibles trazas de plaguicidas de origen clorado y fosforado que puedan generar contaminación y por tanto enfermedades de transmisión hídrica. Se encontraron importantes áreas forestales y ciertas zonas dedicadas al uso extractivo. Dicha mapeo se apoyó en imagen con Drone. En la Figura 7 se presentan algunas imágenes.

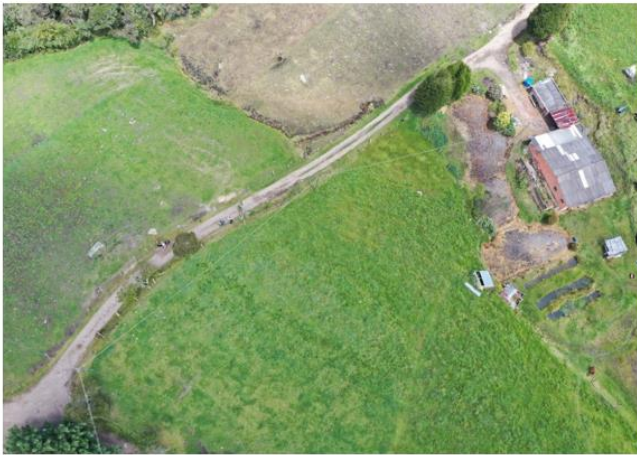
Fig. 7 IMAGEN TOMADA CON DRON DE ZONA DE CULTIVO EN LA QUEBRADA LA HOYA. FUENTE PROPIA

GPS
 Latitud 5, 4: 52.96159999999...
 Longitud 74: 3: 26.40450000000...
 Altitud 3205
