Resistant shear of concrete beams with the addition of steel fibers when reinforced with carbon fiber

Cortante resistente de vigas de concreto con adición de fibras de acero al ser reforzadas con fibra de carbono

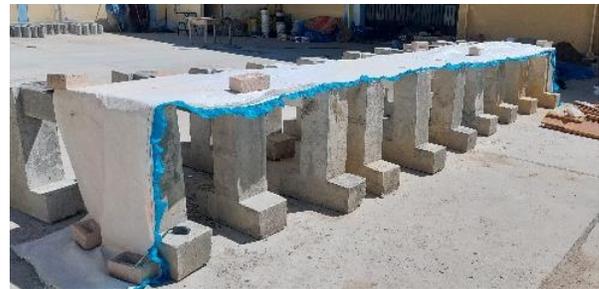
Fig. 1. Estructuras listas para ser ensayadas. Obtenida de “Resistencia a fuerza cortante de vigas con y sin fibra de acero al ser reforzadas con carbono después de haber alcanzado su falla última” [1]

Con el fin de ensayar las vigas a cortante se ha fabricado pórticos con columnas más rígidas para evitar el giro en la unión y únicamente la viga soporte cortante al aplicar la carga puntual.

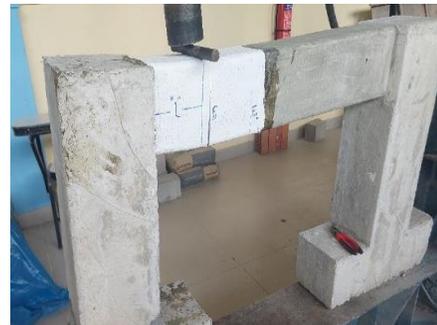
Fig. 2. Ensayos de pórticos. Obtenida de “Resistencia a fuerza cortante de vigas con y sin fibra de acero al ser reforzadas con carbono después de haber alcanzado su falla última” [1]

Se realizó el ensayo en la Maquina Universal de 100 toneladas y se aplicó la carga a una distancia del total del peralte efectivo de la viga medido desde la cara de la columna para corte, se midieron las cargas de rotura y deformaciones, para luego analizar el aumento de la resistencia a corte reforzado con fibra de carbono. [1]

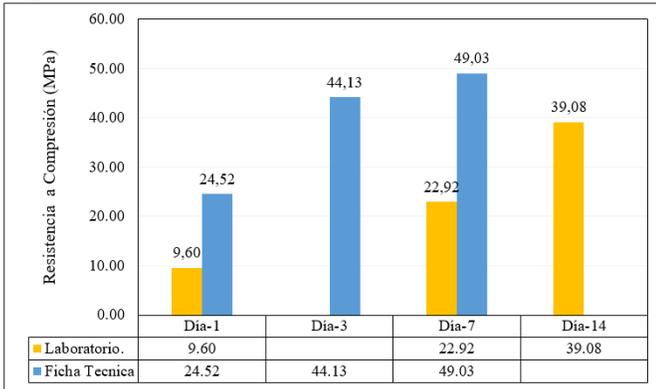
Fig. 3. Resistencia a la compresión del mortero aplicado en la reparación de vigas y lo indicado en ficha técnica

La Figura 3, muestra que no se logró alcanzar los resultados estipulados en la ficha técnica, debido a que empleamos un 15% de adición de agua para dar mayor trabajabilidad al mortero, llegando a una resistencia de 39,08 MPa a los 14 días. Las vigas reparadas fueron construidas con concreto de resistencia de $f'c=20,59$ MPa, por lo que la resistencia del mortero es mayor a la del concreto reparado.

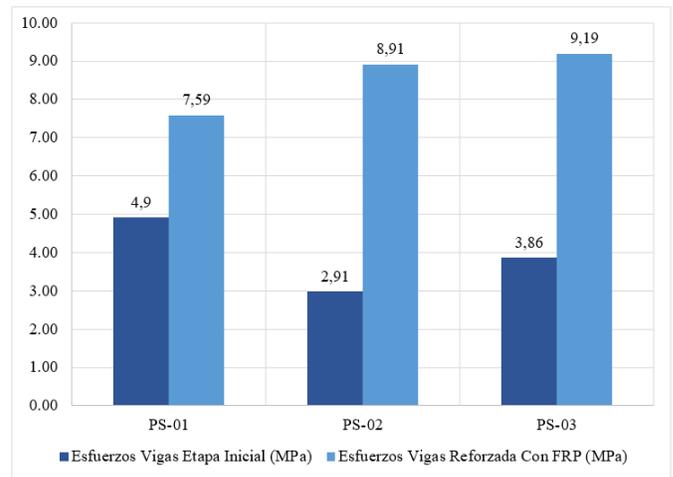
Fig. 4. Comparación de esfuerzos cortantes de vigas ensayadas, PS (sin fibra de acero)

Las vigas de concreto armado reforzadas con fibra de carbono, posterior a su falla, aumentan significativamente la resistencia a fuerza cortante, según se observa en la Tabla II y Fig. 4 y 5, se muestra los esfuerzos máximos obtenidos en los ensayos. El promedio de los esfuerzos máximos fue de 3,91 MPa para las vigas simplemente reforzadas en su etapa de falla inicial y de 8,56 MPa para las vigas reparadas y reforzadas con fibra de carbono, lo que las vigas reforzadas tienen un incremento de la resistencia a fuerza cortante de 2,19 veces más que la resistencia en la etapa inicial.

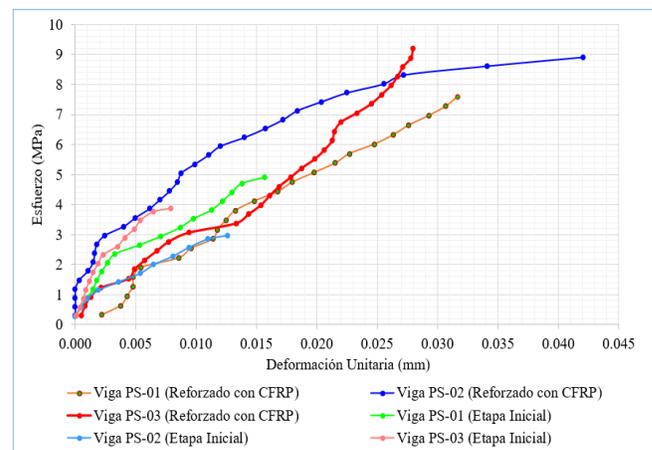
Fig. 5. Esfuerzo vs deformación de vigas PS (sin fibra de acero): vigas etapa inicial - vigas reforzadas con CFRP

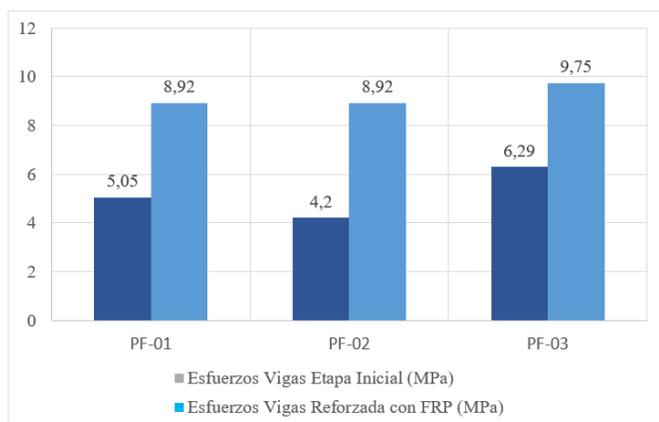
Fig. 6. Comparación de esfuerzos cortantes de vigas ensayadas, PF (con fibra de acero)

falla, aumentan significativamente la resistencia al corte, según se observa en la Tabla III y Fig. 6 y 7, se muestran los esfuerzos máximos obtenidos en los ensayos realizados. El promedio de los esfuerzos máximos fue de 5,18 MPa para las vigas simplemente reforzadas con adición de fibra de acero y de 9,19 MPa para las vigas reparadas y reforzadas con fibra de carbono, lo que representa un incremento de 1,77 veces más que la etapa inicial.

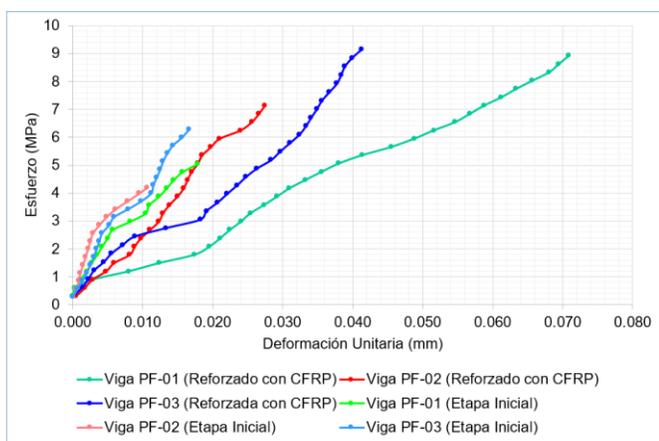
Figura 7. Esfuerzo vs deformación de vigas PF (con fibra de acero): vigas etapa inicial - vigas reforzadas con CFRP

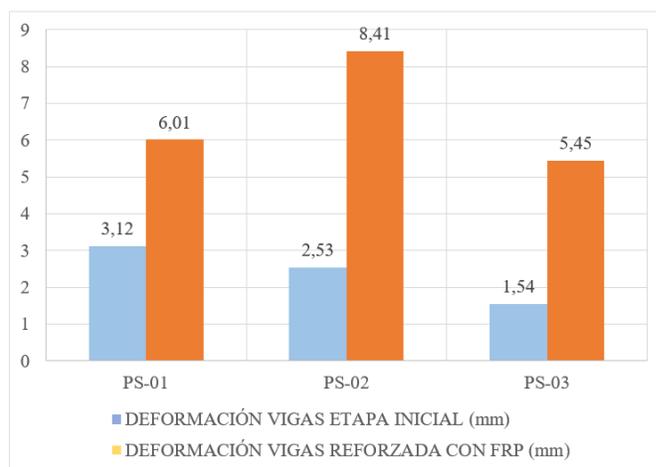
Fig. 8. Comparación de deformaciones de vigas PS (sin fibra de acero)

En la Tabla IV se aprecia que el uso de fibra de carbono como refuerzo, aumenta significativamente las deformaciones máximas a corte. El promedio de las deformaciones máximas de las vigas reforzadas con fibra de carbono fue de 6,62 mm, mientras que el de las vigas simplemente reforzadas es de 2,40 mm, lo que representa un incremento 2,76 veces más que la deformación inicial. Esto indica que la fibra de carbono mejora la ductilidad de las vigas, pero también reduce su rigidez.

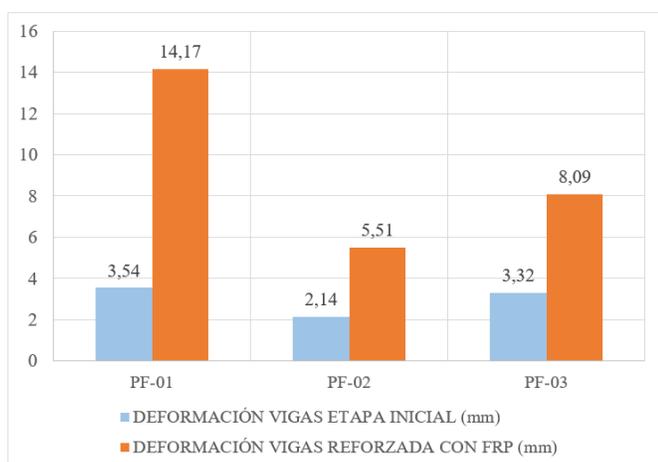
Fig. 9. Comparación de deformaciones de vigas PS (con fibra de acero)

En la Tabla V se aprecia que el uso de fibra de carbono como refuerzo, aumenta significativamente las deformaciones máximas a corte. El promedio de las deformaciones máximas de las vigas reforzadas con fibra de carbono es de 9,26 mm, mientras que el de las vigas simplemente reforzadas con adición de fibra de acero fue de 3,00 mm, lo que representa un incremento de 3,08 veces más que la deformación inicial. Esto indica que la fibra de carbono mejora la ductilidad de las vigas.
