# Rehabilitation of a solar energy system in indigenous territory through community power

**Abstract**– This study presents the rehabilitation of an off-grid photovoltaic system in an Indigenous educational center in Costa Rica, integrating technical recovery with a Community Power approach. The objective was to restore system functionality while strengthening local capacity for operation and management. The methodology combined system diagnosis, selective replacement of critical components (including batteries and charge controller), partial reconstruction of the internal electrical network, and a structured community training process. Results show that the system was successfully restored with a total investment of USD 12,200, achieving stable operation under real conditions over a three-month monitoring period. System performance was optimized through load management strategies, such as non-simultaneous use, allowing adaptation to reduced storage capacity (12 batteries instead of the original 16). Operational data confirmed stable voltage and demand patterns within defined limits. Additionally, community members actively participated in monitoring and operation, reducing relian

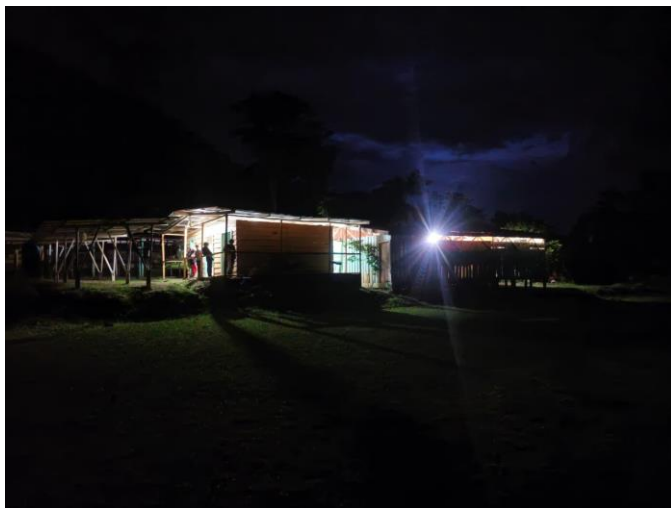
Fig. 3 Centro educativo iluminado por energía solar.

Finalmente, el sexto resultado del proceso de rehabilitación fue la puesta en operación exitosa del sistema. El sistema quedó funcional y operativo, lo cual se documenta mediante registros fotográficos presentados en las Figuras 2 y 3.

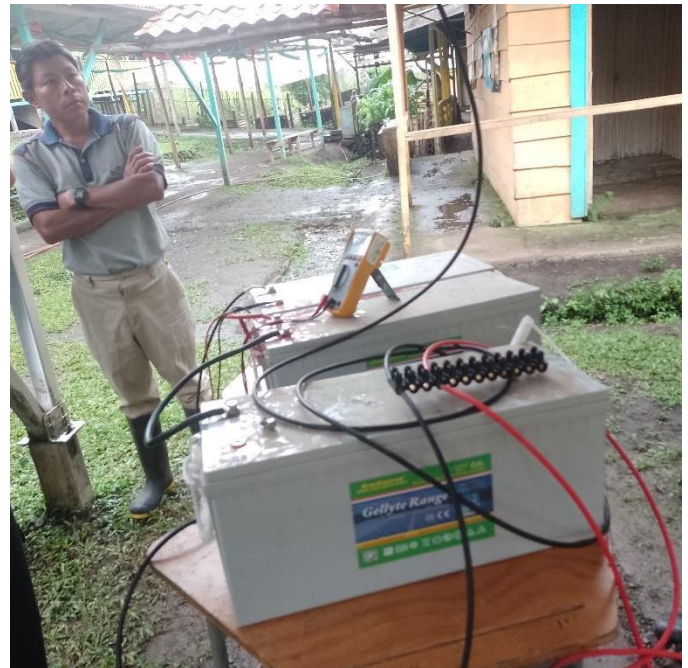
Fig. 4 Personas de la comunidad participando en las pruebas de los equipos. (En la fotografía, Lenín)

Los resultados asociados al proceso de capacitación y empoderamiento comunitario se evidencian desde las etapas iniciales del proyecto. Como primer resultado, algunos padres de familia y personal docente del centro educativo participaron activamente durante el diagnóstico del sistema. Este proceso se documenta en la Figura 4, donde se observa la participación directa de personas de la comunidad durante las actividades técnicas.

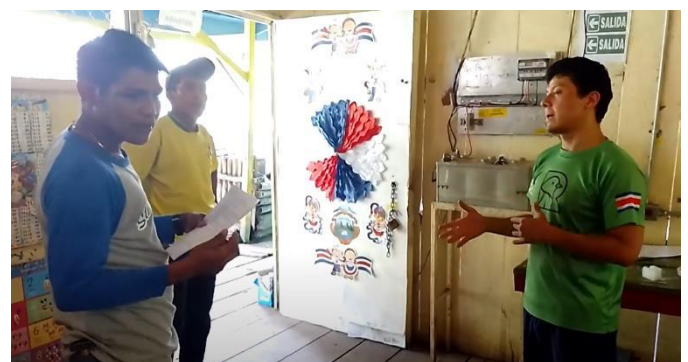
Fig. 5 Explicación de la operación del sistema a miembros de la Junta de Educación. (En la fotografía, de izquierda a derecha, Alberto Obando, Levi Báñez y Gustavo Richmond)

Este proceso se documenta mediante registros fotográficos presentados en las Figuras 5, 6 y 7, donde se observa a algunas de las personas usuarias durante distintas etapas de la capacitación. Estos espacios formativos fortalecieron la apropiación del sistema y sentaron las bases para su gestión comunitaria. Además, permitieron al equipo universitario ampliar su comprensión sobre la visión, los usos y las necesidades energéticas de los pueblos originarios.

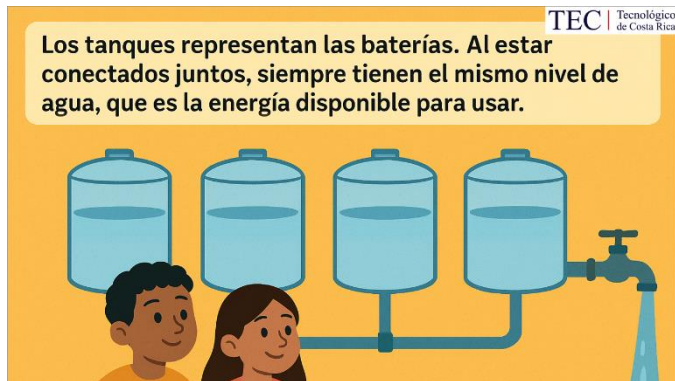
Fig. 7 Analogía utilizada durante la capacitación.

Se emplearon analogías visuales, particularmente con el uso del agua, para explicar el almacenamiento y consumo de energía, evitando comparaciones técnicas complejas y priorizando la comprensión práctica de los límites del sistema. Asimismo, se explicaron los valores máximos admisibles de variables eléctricas críticas para preservar la salud de los equipos.

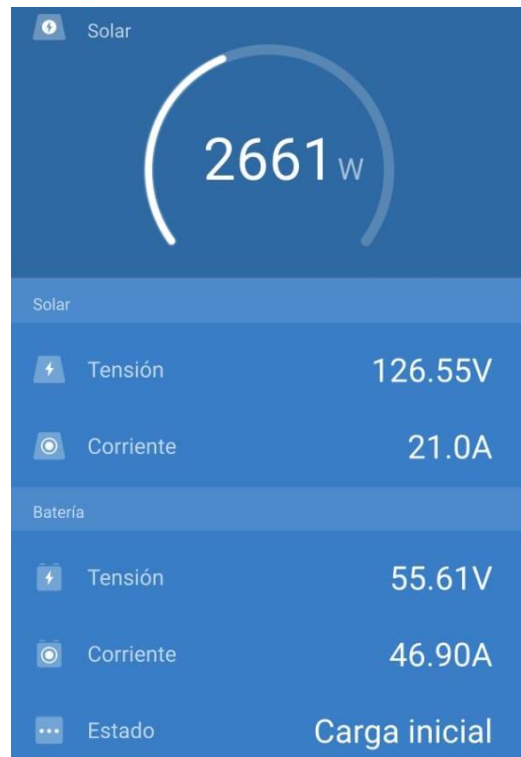
La evaluación del rendimiento del sistema se realizó mediante el monitoreo de variables eléctricas clave utilizando el software propietario del sistema, mostrado en la Figura 8.

Fig. 8 Aplicación VictronConnect para teléfono celular.
