# Application of the PMBOK guide to strengthen project quality management improvement of the Namora-Laguna San Nicolas-empalme PE-3N local road in the Province of Cajamarca, 2025

**Abstract–** *The objective of this research is to implement the PMBOK Guide in order to improve quality management in the Namora-Laguna San Nicolas rural road project, Empalme PE-3N, located in the Cajamarca region of Cajamarca. In recent rural public works projects, significant deficiencies have been identified in quality control, technical non-compliance, and poor monitoring of established standards. In response to this problem, an applied, experimental methodology with a quantitative approach and longitudinal design is proposed, in which the performance of quality processes is analyzed before, during, and after the implementation of the PMBOK approach. The three key processes of quality management were addressed: quality planning, quality management, and quality control, integrating tools such as checklists, internal audits, field tests, and technical review with specialized software. The results show that it reduces the presence of non-conformities and promotes a culture of continuous improvement in

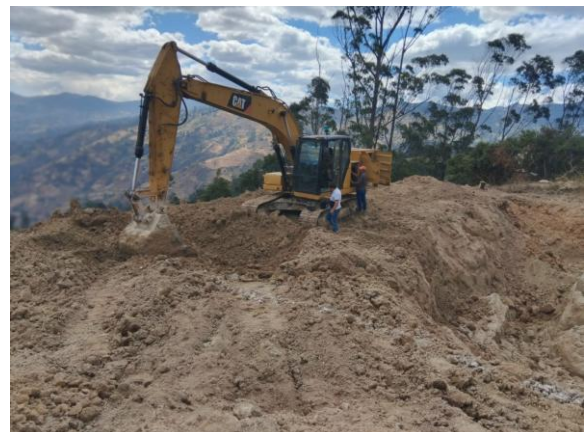
Fig. 2 Maquinaria iniciando trabajos de movimiento de tierra

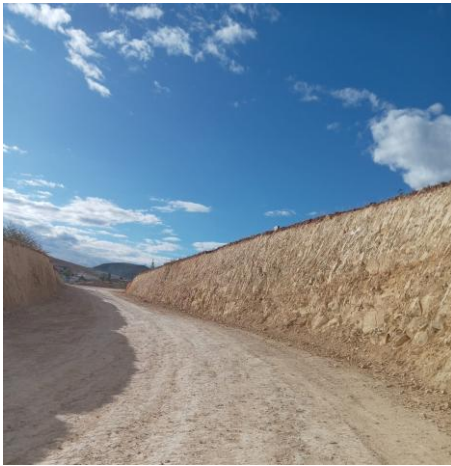
Fig. 3 Tramo de Camino Vecinal Namora – Laguna San Nicolás – Empalme PE-3N. Cajamarca

La aplicación de la Guía PMBOK, 7ma edición [15][16], permitió establecer un sistema de gestión de calidad integral desde las primeras actividades del proyecto. La evidencia de campo (Figura 2 y Figura 3) muestra el inicio del movimiento de tierras y los trabajos de nivelación, ejecutados bajo procesos de planificación y aseguramiento definidos previamente. Este enfoque permitió reducir desviaciones, asegurar la alineación con el expediente técnico y fortalecer la supervisión, en concordancia con estudios internacionales que demuestran la eficacia del PMBOK en obras viales [7][8][9].
