# Geomechanical characterization and exploitation method design of the Polloc limestone deposit, Cajamarca – Peru

**Abstract:** *The present Investigation analyzes the Geomechanical Behavior of the Polloc Limestone Deposit, located in the Encañada District, Cajamarca Province, whose extension is 10 hectares. The purpose is to define the Design of the Exploitation Method of the limestones belonging to the Pullucana Group (Yumagual Formation) of the Upper Cretaceous. 6 Stations were analyzed to define the Geomechanical Behavior of the Reservoir, using RMR89, RQD, RCU and GSI parameters, determining that the Rock Quality according to the Deere's RQD is Medium for stations EG 3 and EG 5 and Good for stations EG 1, EG 2, EG 4 and EG 6. According to Bieniawski's RMR89 Classification, the Rock is of Regular Quality at station EG 5 and Good at stations EG 1, EG 2, EG 3, EG 4 and EG 6. According to the Geological Resistance Index GSI, the Rock is of Good Quality for Stations EG 1, EG 2, EG 3, EG 4, EG 5, EG 6. From the results obtained in the RocData Software, cohesion between 0.718 and 2.074 was calculated. MPa; and friction angle between 45.22° to 49.32°, determining a compact and hard r

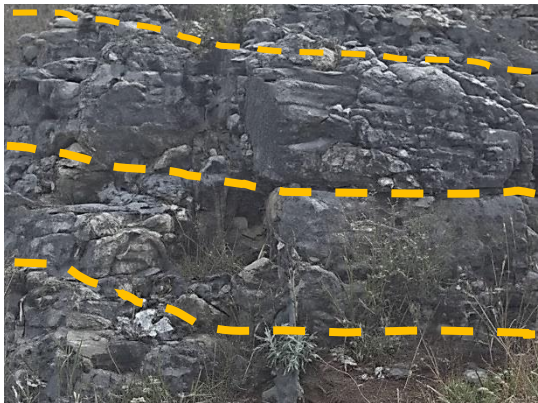
Figura 2. Estratos de calizas nodulares grisáceas pertenecientes al Grupo Pulluicana, Formación Yumagual. E 794758, N 9213091. (Vista al SW).

Constituido por una secuencia de rocas calizas nodulares, macizas de color gris parduzco en bancos medianamente uniformes cuyo espesor de estratos están entre los 10 cm hasta mayores a 1 m, presentando un espesor de la Formación entre los 500m. Estas rocas se encuentran fuertemente fracturadas y similarmente meteorizadas como se visualiza en la fig. 2.

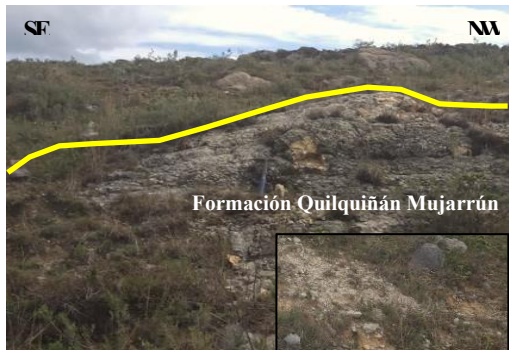
Figura 3. Afloramientos de calizas nodulares delgadas intercaladas con margas pardoamarillentas perteneciente a la Formación Quilquiñán Mujarrún. E 794213, N 9213132. (Vista al SW).

Al NW de la zona de investigación como se visualiza en la fig. 3, se observan calizas nodulares macizas de color gris parduzcas con intercalación de margas y lutitas pardoamarillentas fosilíferas pertenecientes al grupo Quilquiñán - Mujarrún.
