# Slope Stabilization Using Bioengineering on the Encañada Road

**Abstract:** *This research, a technical analysis of soil bioengineering was conducted as an alternative for slope stabilization and the control of water erosion, frequent problem in civil and geotechnical engineering works. The main objective of the study was to evaluate the influence of vegetation on slope stability, considering both the hydrological and mechanical effects that roots and vegetation cover exert on the soil. We did review and analysis of geotechnical principles related to slope stability, soil classification, and the mechanisms of natural reinforcement provided by vegetation were carried out, as well as their interaction with surface runoff. Likewise, the positive and negative factors associated with the use of plants on slopes were examined, highlighting their contribution to erosion reduction, increased shear strength, and improved soil behavior under rainfall conditions. Finally, it was concluded that soil bioengineering represents a technically viable and environmentally sustainable solution for slope stabilization, provided that it is applied considering soil characteristics, slope geometry, and

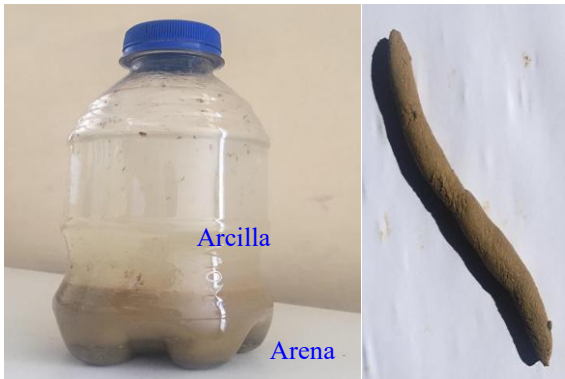
Fig. 4 Prueba de la botella para ver la composición del suelo

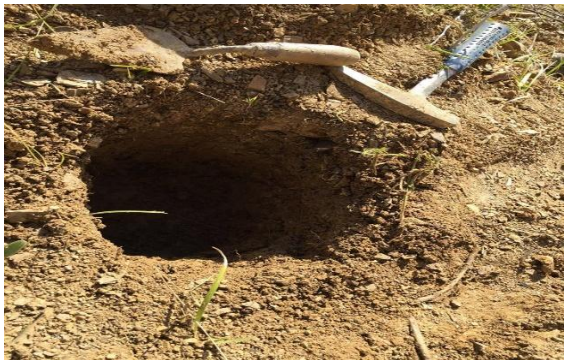
Fig. 5 Calicata realizada para la toma de muestras de suelo y ejecución de ensayos de campo.

Previamente a la ejecución de las pruebas de erosión, se realizó la caracterización geotécnica del suelo mediante ensayos de campo y laboratorio. La clasificación del suelo se efectuó empleando el Sistema Unificado de Clasificación de Suelos (SUCS), complementada con pruebas de identificación visual, prueba de la botella y límites de consistencia, con el objetivo de determinar su comportamiento frente a la acción del agua [9],[22]. Asimismo, se ejecutó el ensayo de densidad natural in situ mediante el método de reemplazo de agua, técnica ampliamente utilizada para suelos finos cuando las irregularidades del hueco dificultan la aplicación del cono de arena, permitiendo obtener valores representativos de densidad húmeda y seca del terreno [11],[18].

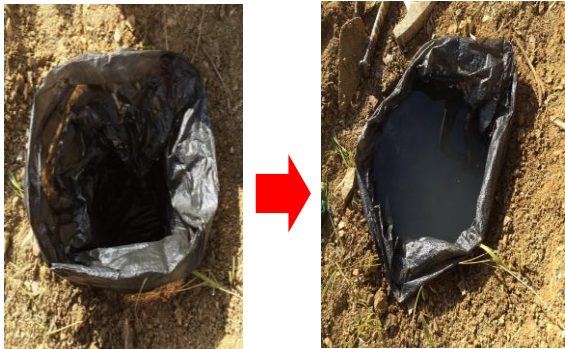
Fig. 6 Ensayo de densidad natural ejecutado mediante el método de reemplazo de agua en el talud N°1 para la obtención de la densidad del suelo.

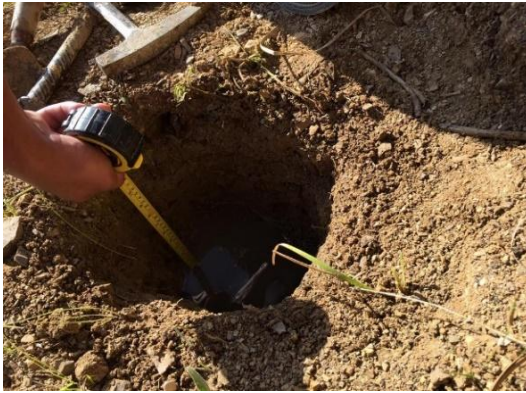
Fig. 7 Ensayo de prueba de infiltración del talud N°1

La permeabilidad del suelo se determinó mediante una prueba de infiltración en campo, a fin de evaluar la capacidad del terreno para permitir el paso del agua y su influencia directa en la generación de escorrentía superficial. Estos parámetros resultan fundamentales para el análisis posterior de la erosión hídrica y para la estimación del factor de erosionabilidad del suelo dentro del modelo USLE [6],[20].

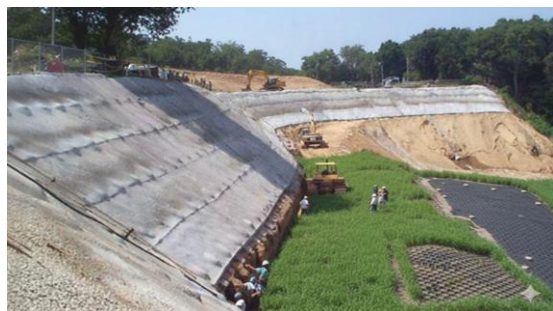
Fig. 10 Esquema del talud N.º 1 con cobertura vegetal de pasto Tanzania (*Panicum maximum*) y con sistemas de refuerzo superficial tipo Geoweb y geomantas MacMat.

La fase experimental se desarrolló en cuatro etapas, evaluando distintas técnicas de bioingeniería de suelos sobre un mismo talud. Inicialmente se realizaron ensayos en suelo desnudo para establecer una condición base de erosión. Posteriormente, se aplicó cobertura vegetal con pasto Tanzania (*Panicum maximum*), seleccionado por su rápido establecimiento y capacidad de refuerzo radicular [4],[13]. Finalmente, la cobertura vegetal se combinó con sistemas de refuerzo superficial tipo Geoweb y geomantas MacMat, a fin de analizar el efecto conjunto de la vegetación y los elementos estructurales en la reducción de la erosión hídrica [16],[17].
