# Diagnosis of clay behavior in the district of Chiclayo, department of Lambayeque

# Diagnóstico del comportamiento de arcillas en el distrito de Chiclayo, departamento de Lambayeque

**Resumen**– El estudio diagnosticó las características de las arcillas en el distrito de Chiclayo, por lo cual se realizó una investigación descriptiva, con diseño experimental transversal, aplicadas a dos zonas del distrito, mediante la realización de pozos de exploración (calicatas). La primera zona en estudio fue la Urb. Monterrico VI etapa, donde se ejecutaron 9 calicatas obteniéndose 18 muestras en total. La segunda zona fue Fundo Los Mangos S/N, en la cual se realizaron 12 pozos de exploración sumando un total de 24 muestras. A las 42 muestras de suelo se le aplicaron ensayos de laboratorio como: contenido de humedad, análisis granulométrico, límites de consistencia, peso volumétrico, gravedad específica de los sólidos y contenido de sales, con la finalidad de conocer las características físicas que presentan, además se realizaron ensayos geotécnicos como la consolidación y corte directo al segundo estrato de cada calicata que fueron 21 muestras analizadas. Los resultados mostraron que el nive

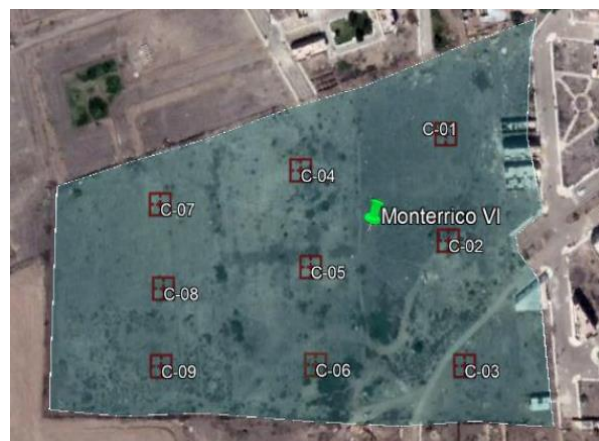
Fig. 1 Ubicación de pozos de exploración en Monterrico VI  
Nota Chiclayo, Lambayeque - Perú

El presente trabajo de investigación presenta un alcance descriptivo, de tipo no experimental y con diseño transversal, según esto, se realizaron 21 pozos de exploración distribuidos en las dos zonas de estudio.

Posterior a la realización de los trabajos de campo tales como la ejecución de las calicatas a una profundidad de 3 metros y a la extracción de las muestras tanto inalteradas como alteradas, se procedió a la medición del nivel freático y el traslado de las muestras al laboratorio para el desarrollo de los ensayos anteriormente mencionados cumpliendo con los lineamientos establecidos por las normativas vigentes.

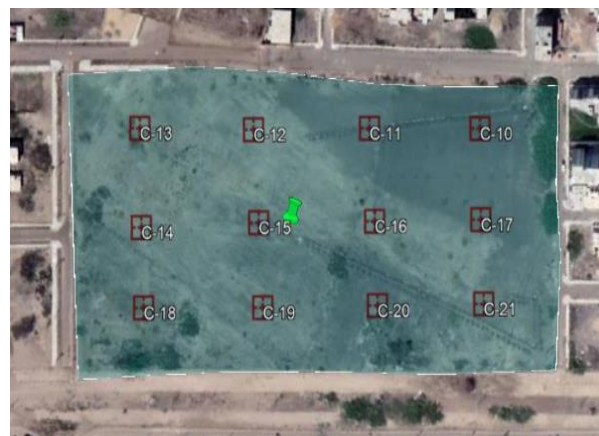
Fig. 2 Ubicación de pozos de exploración en Fundo Los Mangos  
Nota Chiclayo, Lambayeque - Perú
