# Design of a Single-Family Home Under the E.030 Standard to Reduce the Seismic Vulnerability in Miramar, Trujillo, La Libertad, Peru

Patricia Isabel, Alvarado Ruíz, Bachiller<sup>1</sup>

# Diseño de Vivienda Unifamiliar Bajo la Normativa E.030 para Disminuir la Vulnerabilidad Sísmica en Miramar, Trujillo, La Libertad, Perú

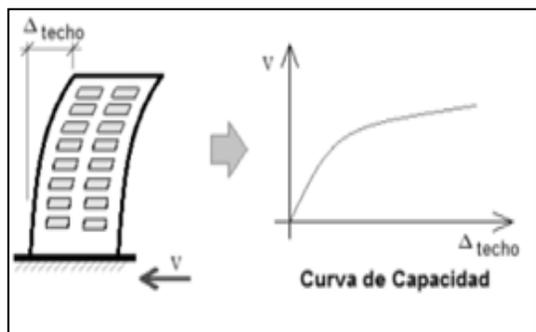
Fig. 1 Representación de la Curva de Capacidad.

Nota: Curva de Capacidad que relaciona el Cortante Basal con desplazamiento lateral de la estructura en el eje X.

del colapso. El objetivo de esta técnica es encontrar la “curva de capacidad” del sistema estructural, tal como se muestra en la Fig. 1 [26].

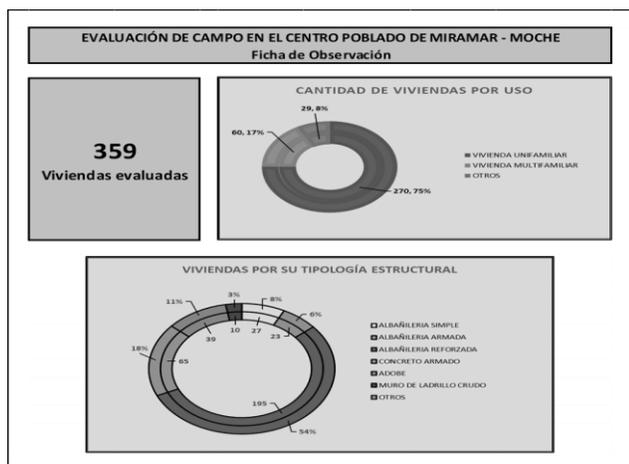
Fig. 3 Observación de las viviendas del C. P. De Miramar.

**Nota:** Evaluación de campo aplicando el instrumento de Observación directa de USO y TIPOLOGÍA ESTRUCTURAL de 359 viviendas del C. P. de Miramar.

En primer lugar, se realizó la visita campo en el C. P. de Miramar aplicando los instrumentos de medición, por los cuales son: Observación Directa en la Fig. 3, la Encuesta en la

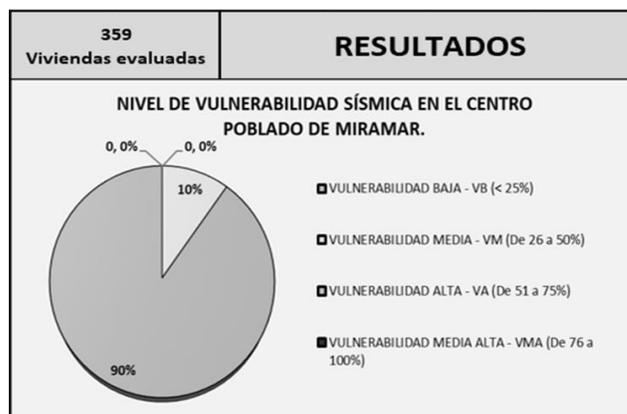
Fig. 5 Nivel de Vulnerabilidad Sísmica del C. P. Miramar.

**Nota:** Evaluación de campo de las 359 viviendas aplicando la Matriz de Vulnerabilidad Sísmica-INDECI con las características TIPO DE MATERIAL, LOCALIZACIÓN, CARACTERÍSTICAS GEOLÓGICAS Y APLICACIÓN DE NORMATIVAS.

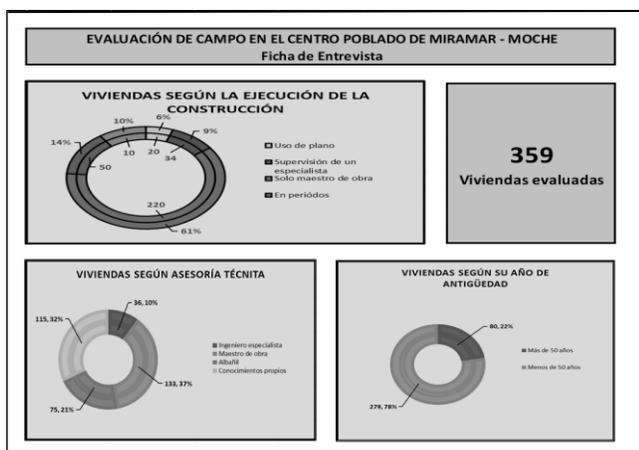
Fig. 4 Encuesta de las Viviendas del C. P. de Miramar.

**Nota:** Entrevista de campo aplicando el instrumento de Encuesta de EJECUCIÓN, ASESORIA TÉCNICA y AÑO DE ANTIGÜEDAD de 359 viviendas del C. P.

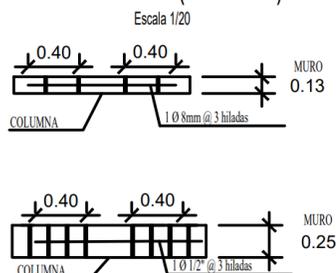
Fig. 7 Detalle de acero de refuerzo en los muros.

**Nota:** Elaboración propia – Refuerzo horizontal de acero anclados en los muros y columnas de confinamiento.

Iniciando por el Diseño de muros portantes de albañilería según la Norma E.070 de Albañilería, fueron calculado por ETABS y EXCEL tomando en cuenta la Fuerza cortante dinámica  $FX=80.4942\text{T}$  y  $FY=113.8573\text{T}$  y que la 80% Vest. no sobrepasa en la dirección en X, siendo Vest.=  $113.41672\text{T}$ , y con el factor escala, la Cortante de Diseño será 113.42 en X y 113.86 en Y, por sus cargas de gravedad si cumplen por sismo severo en X y Y, el diseño por resistencia asignado por sismo severo se observó que es resistente, con refuerzo horizontal, por temas de prevención, observa en la siguiente TABLA V y Fig. 7.

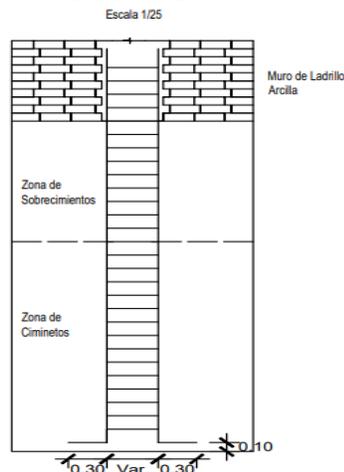
Fig. 9 Anclaje de columnas entre los muros.

**Nota:** Elaboración propia – Detalle del anclaje de las columnas entre los muros.

En el Diseño de Columnas de Confinamiento, se debe determinar las fuerzas internas de las columnas tomando en cuenta la Norma E.070 de Albañilería, con el criterio del diseño de compresión  $\delta=0.8$ , determinando la sección transversal del diseño por corte fricción que se requieran en las columnas de confinamiento para cada muro de albañilería, así calculando sus peraltes de las columna confinado en cada muro, hallando sus peraltes finales que van desde 0.30 m y 0.40 m, con el espesor del muro de 0.15 m en sogá y 0.25 m en cabeza, en su diseño de refuerzo longitudinal y distribución de los estribos también debe cumplir el confinamiento de la columna al muro en ambas direcciones X y Y, observada en la TABLA VI, Fig. 8 y Fig. 9.

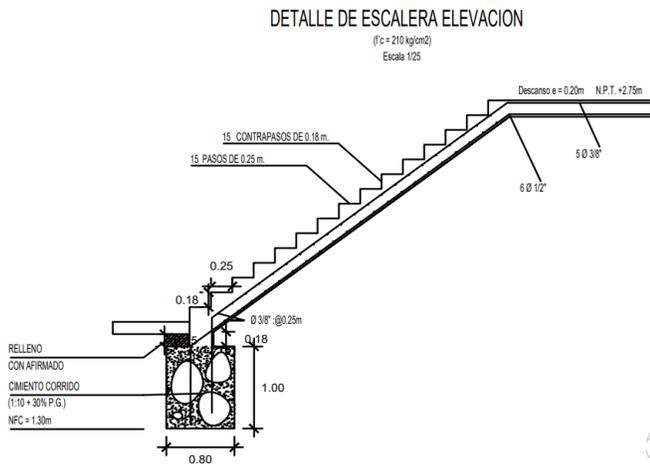
Fig. 11 Detalle de la escalera de elevación.

**Nota:** Elaboración propia – Detalle de la escalera de elevación con sus aceros respectivos.

En el Diseño de la escalera, sabiendo de que  $paso = 0.25$  m, el contrapaso = 0.18m y con un ancho de 1.00 m, se consideró las cargas de gravedad calculado por ETABS, obteniendo los resultados,  $CM = 0.754$  T/m y  $CM = 0.240$  T/m. Los resultados del acero de la escalera calculados del refuerzo longitudinal, siendo el As. inf. =  $6\phi 1/2'' @ 20$  cm y As. sup. =  $5\phi 3/8'' @ 25$  cm, y su distribución del acero transversal de  $\phi 3/8'' @ 25$  cm. Verificando que  $V_u = 2.5844T$  es menor a 9.4T y se observa en la Fig. 11.

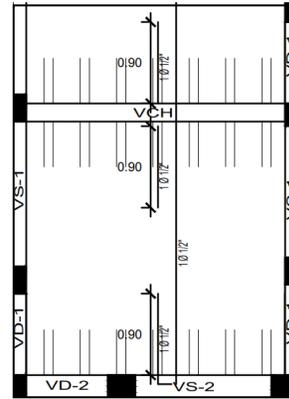
Fig. 12 Detalle de la Losa.

**Nota:** Elaboración propia – Detalle de la Losa con su acero longitudinal, su bastones extremos y centrales.

En el Diseño de la Losa, su espesor  $h = 0.20$  m, su losa superior es de 5cm en las direcciones X y Y, sus viguetas de su sección en T espaciadas cada 0.40m, y el alma de 0.10 m, y para obtener los resultados por ETABS se utilizó el Método de Franjas, las combinaciones por gravedad y se usó el programa SAFE de la Norma ACI-318 asemejando al E.060 de Concreto

Armado, el acero requerido en X será de  $1-1/2''$ , y los batones extremos con longitudes de corte de 0.90 , y que la cortante  $V_c > V_u$ , siendo  $1.005T > 0.63336T$  e indica que si cumple y se observará en la Fig. 12.

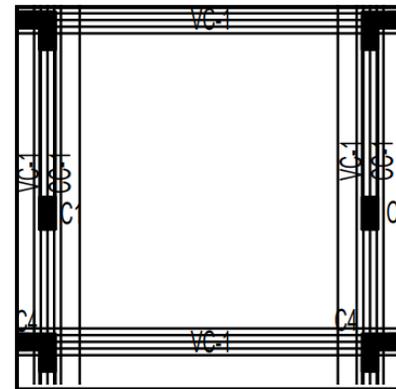
Fig. 13 Planta de la cimentación como el cimiento corrido y la viga de cimentación.

**Nota:** Elaboración propia – Cimentación corrida (CC-1) y viga de cimentación (VC-1)

Para el Diseño de la cimentación tiene las consideraciones de que el material del concreto es ciclópeo y es de  $f'c = 175$  kg/cm<sup>2</sup>, y según la EMS para cimentaciones su  $q_a = 2.64$  kg/cm<sup>2</sup>,  $d_f = 1.10$  m,  $h_z = 1.00$  m y en  $v_e = 0.6$  m, teniendo un Coeficiente de Balasto de 5.20 kg/m<sup>3</sup> hallado por el programa SAFE, observando que la  $\sigma_{act} = 0.232$  kg/cm<sup>2</sup> es menor de la  $(\sigma_{adm}) = 2.64$  kg/cm<sup>2</sup> y se observa en la Fig. 13, Fig. 14 y Fig. 15.

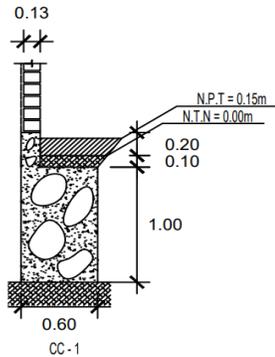
Fig. 14 Detalle del cimiento corrido (CC-1).

**Nota:** Elaboración propia – Cimentación corrida (CC-1) – C:H 1:10 + 30% P.G.
