# Study on the environmental impact of the El Rejo River Dam on flora and fauna in adjacent ecosystems Cajamarca - Peru

Universidad Privada del Norte (UPN), Cajamarca, Perú. [N00363714@upn.pe](mailto:N00363714@upn.pe), [N00461649@upn.pe](mailto:N00461649@upn.pe),  
[N00418933@upn.pe](mailto:N00418933@upn.pe), [N00412507@upn.pe](mailto:N00412507@upn.pe), [N00179376@upn.pe](mailto:N00179376@upn.pe), [N00448079@upn.pe](mailto:N00448079@upn.pe) y [marco.sanchez@upn.pe](mailto:marco.sanchez@upn.pe),

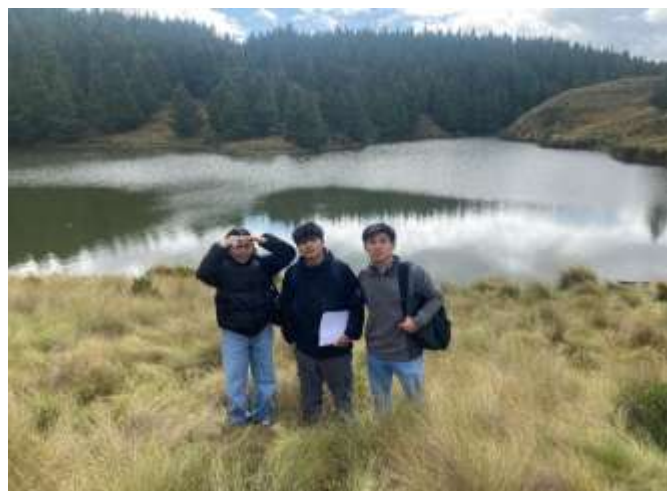
Fig. 2 dique artificial del río El Rejo, Cajamarca – Perú.

El dique artificial del río El Rejo es una infraestructura hidráulica, construida en el año 2002 y posteriormente puesta en funcionamiento un año después, tiene una capacidad para almacenar aproximadamente 400,000 metros cúbicos de agua[1]. Esta infraestructura hidráulica fue construida por la empresa minera Yanacocha para controlar y retener sedimentos generados por sus operaciones mineras que se desarrollan a unos 300 metros en los yacimientos de empresa minera Yanacocha, y así minimizar el impacto ambiental en los cuerpos de agua río abajo. Además, este dique cumple la función de almacenar agua durante la temporada de lluvias

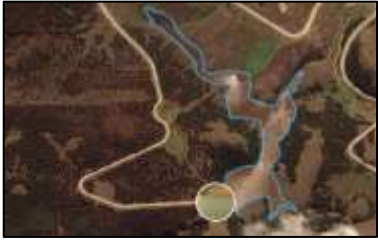
TABLA VI

El área del espejo de agua del dique artificial del río El Rejo presentó una variación considerable entre 2005 y 2025, oscilando entre 2.21 ha y 8.98 ha.

VARIACIÓN TEMPORAL DEL ÁREA Y PERÍMETRO DEL ESPEJO HÍDRICO DEL DIQUE ARTIFICIAL DEL RÍO EL REJO

El análisis temporal de las imágenes satelitales del dique artificial del río El Rejo revela un patrón complejo de variación en la superficie de su espejo de agua a lo largo de las últimas dos décadas. En el año 2005, el área ocupada por el cuerpo de agua era de apenas 3.49 hectáreas y desde entonces se observa una tendencia creciente con algunos retrocesos intermedios. La expansión más notoria se registra en el año 2016, cuando el espejo alcanzó 8.55 hectáreas, y se consolida en el año 2025 con 8.98 hectáreas, lo que representa más del doble de su tamaño inicial. Esta expansión puede interpretarse como un efecto de acumulación progresiva, posiblemente motivada por el almacenamiento intencional del recurso hídrico [4]. Sin embargo, esta tendencia no fue uniforme. En el año 2012 alcanzó 4.18 hectáreas y al año siguiente 7.76 hectáreas hubo un crecimiento repentino de más de 3 hectáreas, lo que llama la atención por la rapidez del cambio en tan solo un año.

Además del crecimiento general, se presentan reducciones abruptas en ciertos años, lo cual rompe con cualquier patrón de estabilidad hídrica. El caso más crítico se da en el año 2021, cuando el espejo de agua cae drásticamente hasta 2.21 hectáreas, siendo este el valor más bajo registrado en el periodo evaluado. Este descenso ocurre luego de un periodo sostenido de crecimiento, desde el año 2013 hasta el año 2019, con áreas superiores a las 8 hectáreas. La caída en el año
