Study on the environmental impact of the El Rejo River Dam on flora and fauna in adjacent ecosystems Cajamarca - Peru

Marco Sánchez Peña, Mg. Blgo.¹, Eyder Adelmo Tenorio Maluquis.¹, Juan David Vergara Arana.¹, Diana Belén Torres Chavez.¹, Nayumi Sunny Rodríguez Medina.¹, Jhon Wesley Infante Luna.¹ and María Guadalupe Culqui Rabanal.¹

Universidad Privada del Norte (UPN), Cajamarca, Perú. N00363714@upn.pe, N00461649@upn.pe, N00418933@upn.pe, N00412507@upn.pe, N00179376@upn.pe, N00448079@upn.pe y marco.sanchez@upn.pe,

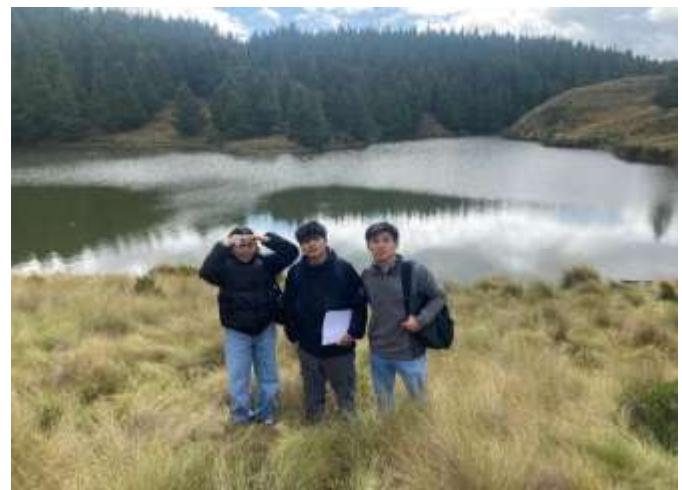
Fig. 2 dique artificial del río El Rejo, Cajamarca – Perú.

El dique artificial del río El Rejo es una infraestructura hidráulica, construida en el año 2002 y posteriormente puesta en funcionamiento un año después, tiene una capacidad para almacenar aproximadamente 400,000 metros cúbicos de agua[1]. Esta infraestructura hidráulica fue construida por la empresa minera Yanacocha para controlar y retener sedimentos generados por sus operaciones mineras que se desarrollan a unos 300 metros en los yacimientos de empresa minera Yanacocha, y así minimizar el impacto ambiental en los cuerpos de agua río abajo. Además, este dique cumple la función de almacenar agua durante la temporada de lluvias

para garantizar el abastecimiento hídrico en los meses de sequía, beneficiando a las actividades agrícolas y productivas locales. El área de influencia del dique se encuentra a más de 3,400 msnm, en un ecosistema altoandino caracterizado por bosques de queñuales y fauna adaptada a las condiciones ecológicas particulares de esta altitud. Sus coordenadas son Latitud: -6.986454 y Longitud: -78.576765.

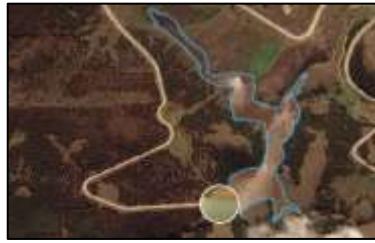
8	2017	Octubre	7.88 ha	3,200 metros

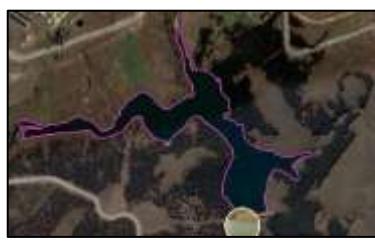
9	2018	Enero	8.34 ha	3,288 metros

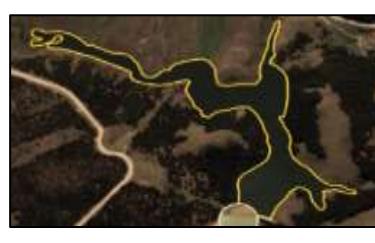
10	2019	mayo	8.33 ha	3,274 metros

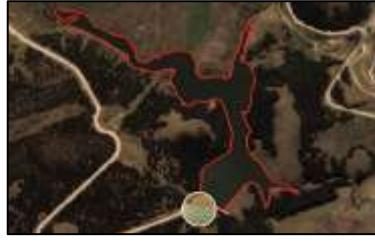
11	2021	octubre	2.21 ha	957.34 metros

Además del crecimiento general, se presentan reducciones abruptas en ciertos años, lo cual rompe con cualquier patrón de estabilidad hídrica. El caso más crítico se da en el año 2021, cuando el espejo de agua cae drásticamente hasta 2.21 hectáreas, siendo este el valor más bajo registrado en el periodo evaluado. Este descenso ocurre luego de un periodo sostenido de crecimiento, desde el año 2013 hasta el año 2019, con áreas superiores a las 8 hectáreas. La caída en el año

2021 podría estar asociada a una liberación repentina del agua almacenada o a condiciones climáticas adversas, como sequías intensas. Lo preocupante es que estas reducciones no parecen obedecer a un ciclo natural, sino a decisiones de manejo que no siguen criterios ecológicos. Este tipo de fluctuaciones constituye un riesgo para la estabilidad del ecosistema. Fenómenos de este tipo ya han sido documentados en otros estudios de ecosistemas altoandinos, donde el mal manejo hídrico de diques ha generado impactos acumulativos en la dinámica ecológica y en la funcionalidad del suelo [8].

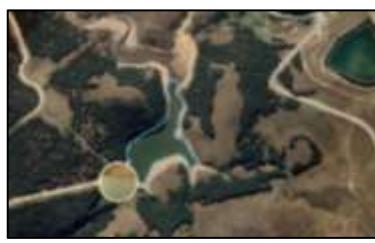
12	2023	Septiembre	8.34ha	3,147.93 metros

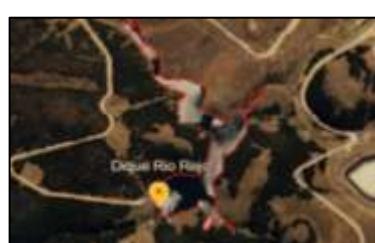
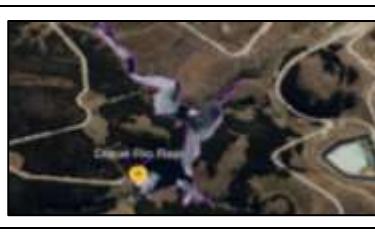
13	2025	Enero	8.98 ha	3,170.76 metros

El análisis temporal de las imágenes satelitales del dique artificial del río El Rejo revela un patrón complejo de variación en la superficie de su espejo de agua a lo largo de las últimas dos décadas. En el año 2005, el área ocupada por el cuerpo de agua era de apenas 3.49 hectáreas y desde entonces se observa una tendencia creciente con algunos retrocesos intermedios. La expansión más notoria se registra en el año 2016, cuando el espejo alcanzó 8.55 hectáreas, y se consolida en el año 2025 con 8.98 hectáreas, lo que representa más del doble de su tamaño inicial. Esta expansión puede interpretarse como un efecto de acumulación progresiva, posiblemente motivada por el almacenamiento intencional del recurso hídrico [4]. Sin embargo, esta tendencia no fue uniforme. En el año 2012 alcanzó 4.18 hectáreas y al año siguiente 7.76 hectáreas hubo un crecimiento repentino de más de 3 hectáreas, lo que llama la atención por la rapidez del cambio en tan solo un año.
