Landscape fragility and visual quality in coastal areas: Assessment in the Tortugas resort - Casma, Peru

Fragilidad del paisaje y calidad visual en territorios costeros: Evaluación en el balneario de Tortugas – Casma, Perú

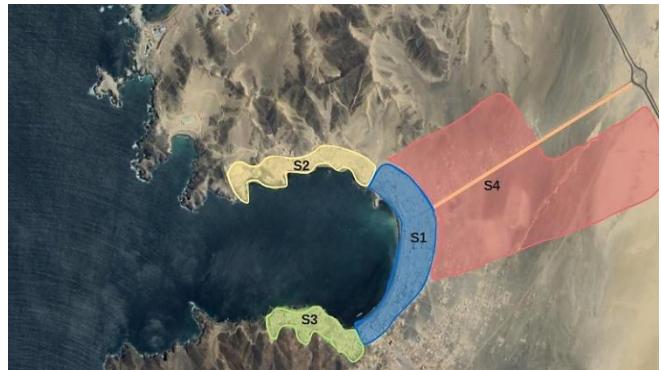
La población de estudio estuvo conformada por los 4 sectores del balneario de Tortugas, de acuerdo a la fig.1 el Sector 1: Zona Central, sector 2: Zona Caleta Norte, sector 3: Zona Caleta Sur y el sector 4: Zona Reservada.

Fig. 1 Sectores del balneario Tortugas - Casma

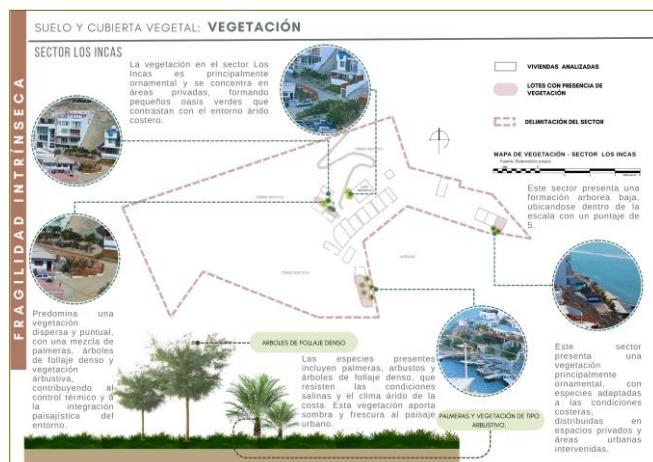
Las fichas de observación permitieron evaluar ambas variables del estudio. La fragilidad visual se analizó mediante 9 fichas, considerando dos dimensiones: intrínseca y adquirida. En la dimensión intrínseca (Fig. 2), se evaluaron indicadores como vegetación, edificaciones, pendiente y orientación, utilizando una escala del 1 al 5. Por ejemplo, en el caso de la vegetación, 1 corresponde a formación arbórea densa, 3 a moderada y 5 a baja. Cada indicador fue interpretado según sus características específicas.

Fig. 2 Ficha de observación para la fragilidad intrínseca

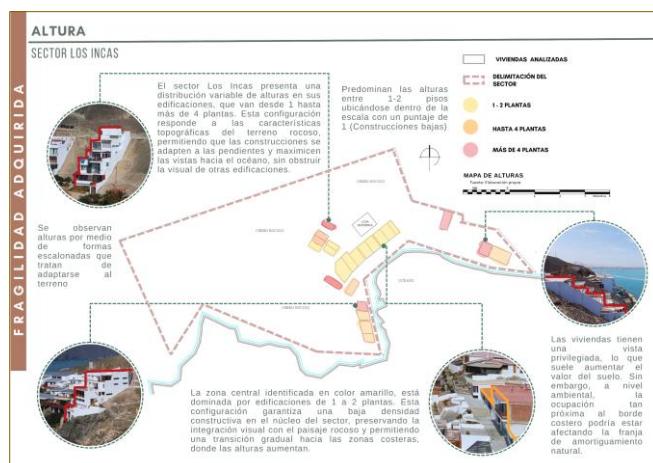
En la dimensión adquirida (Fig. 3), se evaluaron compacidad, altura, tamaño-extensión, forma y accesibilidad, mediante una escala del 1 al 5. Por ejemplo, en el caso de la altura, 1 representa construcciones bajas, 3 medianas y 5 altas y voluminosas. Cada valor fue interpretado según las características propias de cada indicador.

Fig. 3 Ficha de observación para la fragilidad adquirida

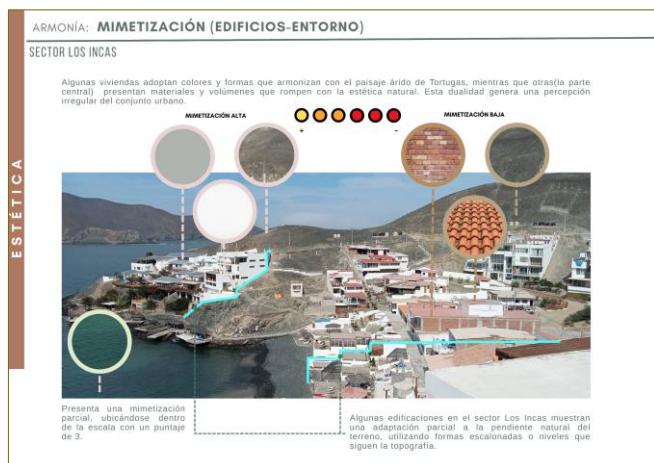
La variable calidad visual fue evaluada mediante 10 fichas, considerando dos dimensiones: estética y física. En la dimensión estética (Fig. 4), se analizaron los indicadores de armonía, variedad, identidad y rareza. Con escala donde 1: no se mimetiza, 3: se mimetiza parcialmente y 5: se mimetiza completamente. Cada valor fue interpretado de manera específica según las características de cada indicador.

Fig. 4 Ficha de observación para la dimensión estética

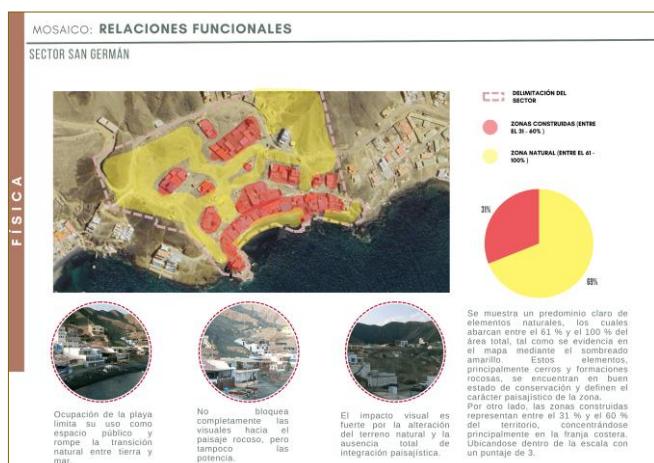
En la dimensión física (Fig. 5), se evaluaron los indicadores: elementos artificiales, naturales, mosaico y patrón, utilizando una escala del 1 al 5. Por ejemplo, en el caso del mosaico, 1 indica ausencia de distribución equilibrada entre los componentes, 3 refleja una distribución parcial y 5 una distribución equilibrada. La interpretación de los valores varió según las particularidades de cada indicador.

Fig. 5 Ficha de observación para la dimensión estética
