Evaluation of Heterogeneous Photocatalysis for the Elimination of Microbiological Contaminants in Groundwater: Case of La Horca Sector, Chucarapi - Arequipa

D.Y. Cabrera-Choccata, MSc¹ and L.A. Calisaya-Machaca¹

¹Universidad Tecnológica del Perú, Arequipa, Perú, c20101@utp.edu.pe (D.Y.C.-CH), 1213470@utp.edu.pe (L.A.C.-M),

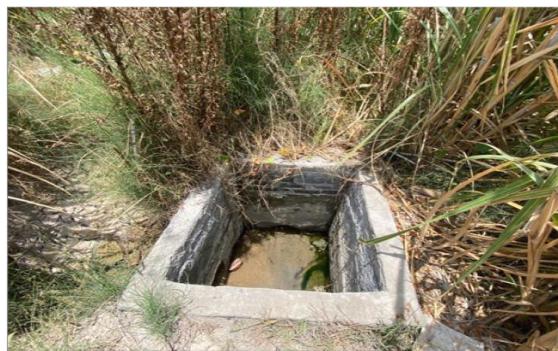
Fig. 2 Pozo sector la Horca, Chucarapi.

Sin embargo, este valor puede variar significativamente a lo largo del año debido a la variabilidad en las precipitaciones y otros factores. Es importante tener en cuenta que la medición del caudal del río Tambo puede ser crítica para la gestión del agua en la región, especialmente en la época de estiaje o sequía, cuando el suministro de agua puede ser limitado. El pozo que se presenta en la Fig. 2 del cual se realizó el estudio tiene coordenadas 17.062755, -71.71742 y una profundidad de 60 m.

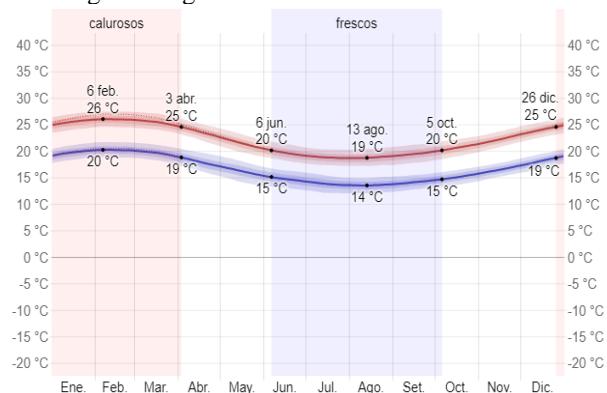
Fig. 3 Temperatura máxima y mínima promedio en Cocachacra [16].

2) Diseño del sistema fotocalizador con dióxido de titanio: Para el diseño del reactor de fotocalización se toma en cuenta los siguientes puntos: a) Descripción de reactor fotocalítico utilizado, Se tomó en cuenta las características los reactores tipo CPC y CPI durante el diseño con el fin de maximizar la captura de la radiación solar difusa y aprovechar los cambios de radiación solar que ocurren durante el día, se eligió este modelo híbrido por el clima de la zona en investigación como se puede observar en la Fig. 3 Temperatura máxima y mínima promedio en Cocachacra [16] y en la Fig. 4 Categorías de nubosidad en Cocachacra.

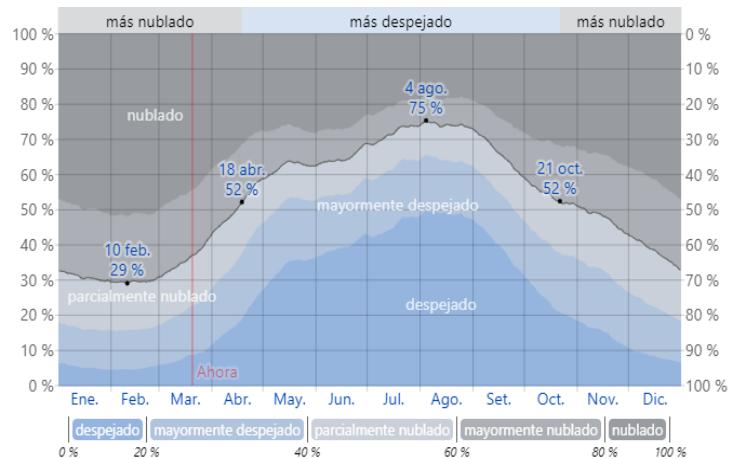
Fig. 4 Categorías de nubosidad en Cocachacra [16].

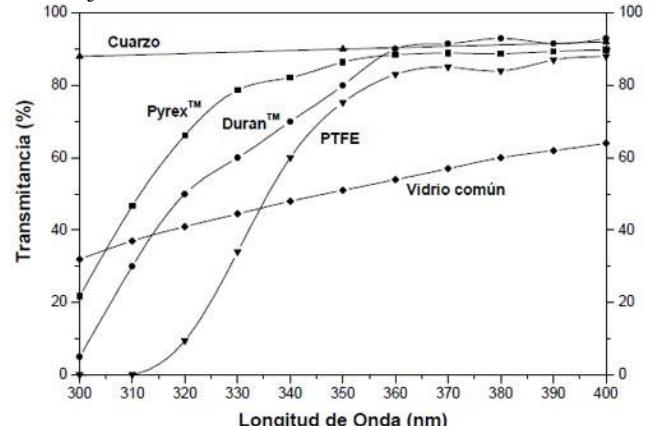
Fig. 5 Transmitancia de diferentes materiales válidos para reactores fotocalítico [17].

De igual manera se evaluó la transmitancia y reflectancia de diferentes materiales considerando las referencias de Blanco et al [17], ver Fig. 5 y Fig. 6, siendo el Pírex el que presenta mejores características ver Tabla II.

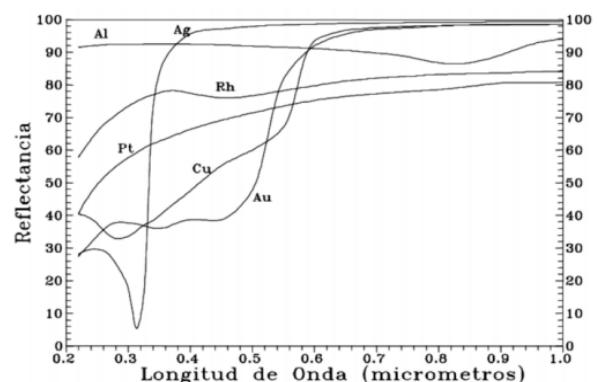
Fig. 6 Reflectancia de distintos metales [17].

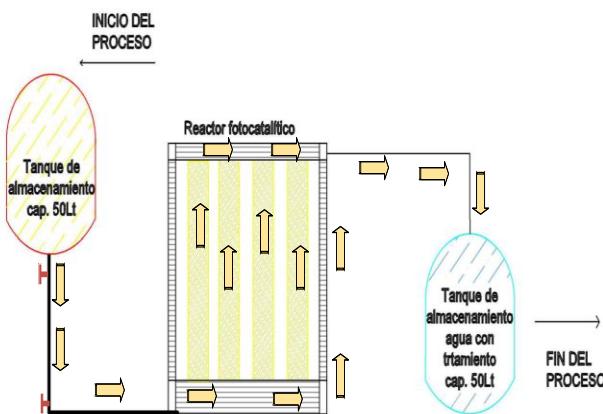
Fig. 7 Partes del reactor fotocatalítico

3) *La dimensión del reactor fotocatalítico*, Se adaptó al volumen de fluido que se desea tratar y al caudal de operación. Se tuvo una dimensión de 95cm de alto y 65 cm de ancho. La dirección y el ángulo geométrico para reflejar la radiación solar. Depende de la ubicación geográfica y de la estación del año en la que se esté operando el reactor, y se suele recomendar un ángulo de inclinación igual a la latitud del lugar donde se encuentra el reactor. Se seleccionó un ángulo óptimo para los tubos de vidrio con el fin de maximizar la exposición a la radiación solar y lograr un mayor contacto con el fluido que circula a través del reactor. Esto resultó ser un ángulo de inclinación de 30°, -60°. Se tomó como dirección norte ya que el Anexo Chucarapi se encuentra en el hemisferio sur.

Los materiales de superficie reflectante y de los tubos: Pueden variar según la aplicación y el ambiente del reactor. Se usó aluminio que es un material resistente a la corrosión, a la radiación solar y de fácil acceso. El método de fijación del catalizador: Varía según el tipo de catalizador y el sustrato utilizado, la bibliografía revisada recomienda utilizar métodos que permitan una buena adhesión del catalizador al sustrato. Se utilizó madera como soporte del catalizador, y se pintó con pintura epoxi para evitar la absorción de humedad y fijar el catalizador evitando la fuga de líquido en el mismo, luego se pulverizó Dióxido de Titanio en toda la superficie de las

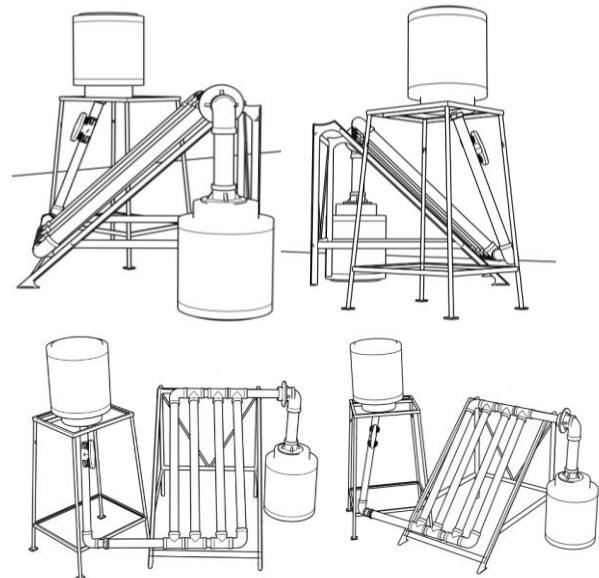
Fig. 8 Diseño 3D del reactor fotocatalítico

4) *Diseño del sistema fotocatalítico en AutoCAD*: Se crearon los planos y dibujos técnicos necesarios para representar el sistema en detalle. Estos incluyeron la disposición de los componentes, las dimensiones y las especificaciones técnicas relevantes. El software AutoCAD permitió realizar un diseño preciso y detallado del sistema fotocatalítico, facilitando su comprensión y visualización (Ver Fig. 7) y (Fig. 8 Nota. a) Vista lateral derecho b) Vista lateral izquierdo c) Vista frontal d) Vista isométrica.)

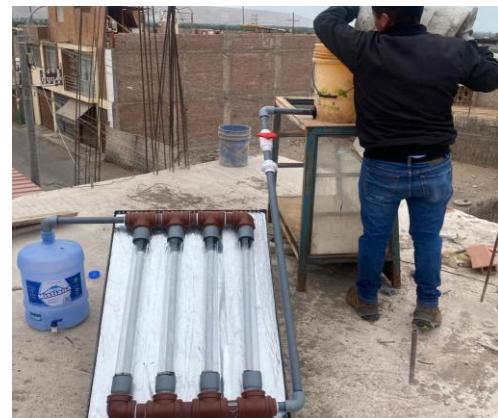
Fig. 9 Sistema en proceso de desinfección de F.H.

asegurar un funcionamiento eficiente y seguro del sistema. Se consideró el uso también de un soporte para el envase de almacenamiento del agua sin tratamiento. En la Fig. 9 se muestra el sistema y proceso de desinfección de F.H.

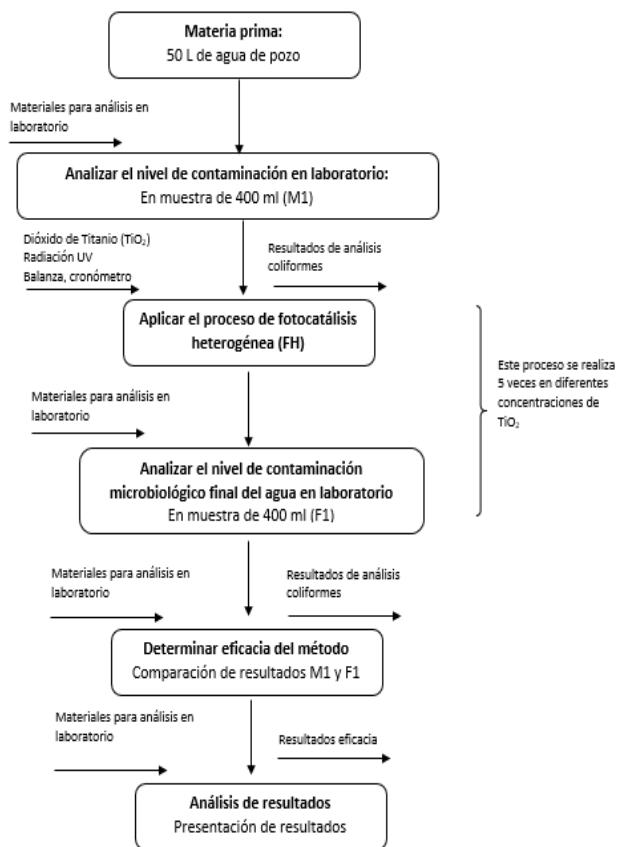
Fig. 10 Diagrama de Bloques detallado del proceso de tratamiento con fotocatálisis heterogénea.

Se puede revisar el diagrama de bloques detallado del proceso de desinfección de F.H que se realizó en la Fig. 10.

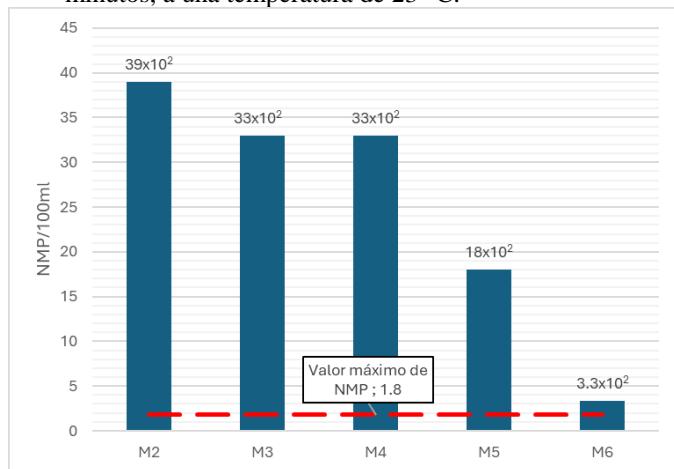
Fig. 11 Resultados de NMP/100ml de Coliformes Totales después de la fotocatálisis

En la Fig. 11, se presenta los resultados de Coliformes totales comparando con la normativa nacional. En la muestra 2, se encontraron 39×10^2 NMP/100 ml de C.T. en el agua analizada. Esta concentración supera el límite máximo permitido de 1.8 NMP/100 ml establecido por la normativa. Estos resultados indican una alta presencia de C.T. en el agua, lo que sugiere una C.M. significativa. Es importante destacar que esta muestra se analizó a una temperatura de 21 °C durante 30 minutos. En la muestra 3, se registraron 33×10^2 NMP/100 ml de C.T., superando el límite máximo permitido. Estos resultados confirman la presencia de una cantidad significativa de C.T. en el agua, lo que indica una C.M. preocupante. Esta muestra se analizó a una temperatura ligeramente más alta, 22 °C, durante 45 minutos. En la muestra 4, se encontraron 33×10^2 NMP/100 ml de C.T., superando el límite establecido. Esto evidencia una presencia sustancial de C.T. en el agua y confirma una C.M. significativa en el suministro. En este caso, la muestra se recolecto a los 60 minutos, a una temperatura de 23 °C.

En la muestra 5, se detectaron 18×10^2 NMP/100 ml de C.T. en el agua analizada. Cabe destacar que esta muestra se analizó a una temperatura de 23 °C durante 90 minutos. En la muestra 6, se encontraron 3.3×10^2

NMP/100 ml de C.T. Aunque La concentración es menor que en las muestras anteriores, aún supera el límite permitido. Esto indica una presencia de C.T. en el agua, lo cual plantea preocupaciones sobre su calidad y seguridad para el consumo humano. A pesar de aplicar la F.H. durante 120 minutos a una temperatura de 23 °C, no se alcanzó una completa remoción de los C.T. en esta muestra específica. Los resultados de las muestras 2, 3, 4 y 5 muestran concentraciones de C.T. que superan el límite máximo permitido de 1.8 NMP/100 ml. Se indicó una alta presencia de C.T. en el agua, lo que denota una C.M. significativa. A pesar de aplicar la F.H. durante diferentes tiempos y temperaturas, no se logró una reducción satisfactoria de los C.T. en estas muestras.

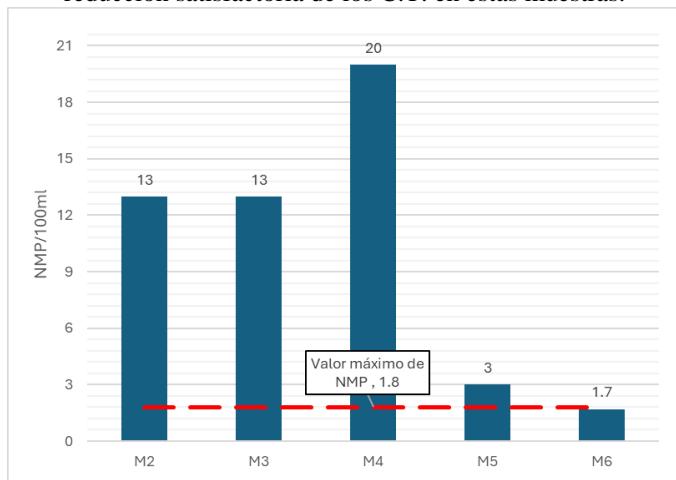
Fig. 12 Resultados de NMP/100ml de Coliformes Fecales después de la fotocatálisis

En la Fig. 12, se presenta los resultados de Coliformes fecales comparando con la normativa nacional. En la muestra 2, se encontraron 13 NMP/100 ml de C.F. en el agua analizada. Aunque esta concentración está por encima del límite máximo permitido de 1.8 NMP/100 ml, su presencia denota la existencia de C.F. y plantea preocupaciones sobre la calidad microbiológica del agua para el consumo humano. Esta muestra se analizó a una temperatura de 21 °C durante 30 minutos. En la muestra 3, se detectaron 13 NMP/100 ml de C.F. Al igual que en la muestra anterior, esta concentración se halla por encima del límite máximo permitido. Esta muestra se analizó a una temperatura de 22 °C durante 45 minutos. En la muestra 4, se registraron 20 NMP/100 ml de C.F. Esta muestra se analizó a una duración de 60 min a una temperatura de 23°C. En la muestra 5, se encontraron 3 NMP/100 ml de C.F. en el agua analizada. Aunque La concentración es relativamente baja, aún está por encima del límite permitido. Esta muestra se analizó a una temperatura de 23 °C durante 90 minutos. En la muestra 6, se detectó una concentración de 1.7 NMP/100 ml de C.F. en el agua analizada. Esta concentración está por debajo del límite máximo

permitido de 1.8 NMP/100 ml establecido por la normativa. Esto indica que el proceso de F.H. aplicado durante 120 minutos a una temperatura de 23 °C ha sido exitoso en la eliminación de los C.F. en esta muestra. De acuerdo con los resultados mostrados se puede notar que el empleo de la F.H. ha logrado reducir La concentración de C.F. en las muestras analizadas. Sin embargo, se requiere un mayor tiempo de tratamiento y posiblemente ajustes en las condiciones para asegurar la remoción completa de los C.M. y cumplir con los estándares de condición del agua para el consumo humano. La aplicación de la F.H. como método de tratamiento muestra resultados variables en la remoción de los C.F. y C.T. en diferentes condiciones de tiempo y temperatura. Esto sugiere que la eficacia de la F.H. puede verse afectada por factores ambientales y operativos, y puede requerir ajustes para lograr una remoción más efectiva de los C.M.
