Evaluación de Ejecución y Experiencias de Sistema Fotovoltaico de Escala Comercial Interconectado a la Red Eléctrica; 25 Años Después

Se presenta un estudio de ejecución y condición del sistema fotovoltaico conectado a la red eléctrica más antiguo de Puerto Rico que data de los años 80's. En él se relata una descripción de su condición pasada y presente, perspectivas históricas y experiencias. Se analiza las condiciones actuales de este sistema fotovoltaico con el propósito de evaluar la durabilidad y ejecución de estos sistemas fotovoltaicos a largo plazo, compararlo con las expectativas que reclaman en sus garantías los fabricantes e identificar patrones típicos de envejecimiento o fallas en estos sistemas según entran en años. Se relata el proceso restauración reciente hecho en el sistema y se compara la ejecución del sistema al presente restaurado contra su ejecución histórica y versus tecnologías actuales.

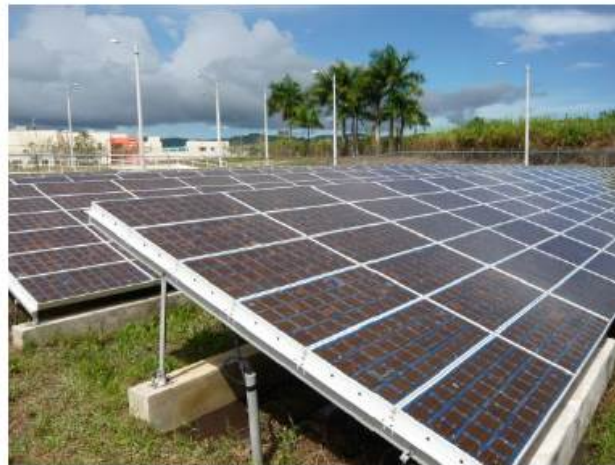
Figure 3: Vista parcial del parque de arreglo fotovoltaico evaluado al presente.

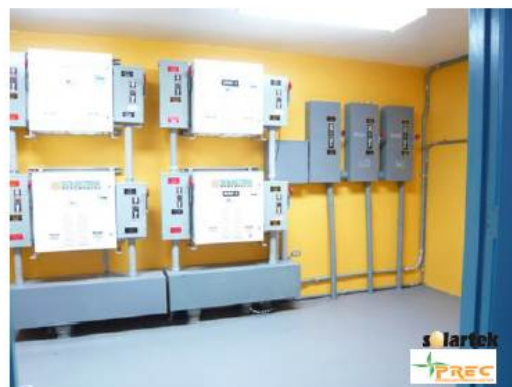
Figure 4: Vista parcial de los equipos de manejo de energía (inversores y desconectivos) del sistema fotovoltaico evaluado al presente.
