Ninth LACCEI Latin American and Caribbean Conference (LACCEI'2011), Engineering for a Smart Planet, Innovation, Information Technology and Computational Tools for Sustainable Development, August 3-5, 2011, Medellín, Colombia.

Control Estructural de un Espigón bajo Cargas **Exceptionales**

Jorge A. Tito

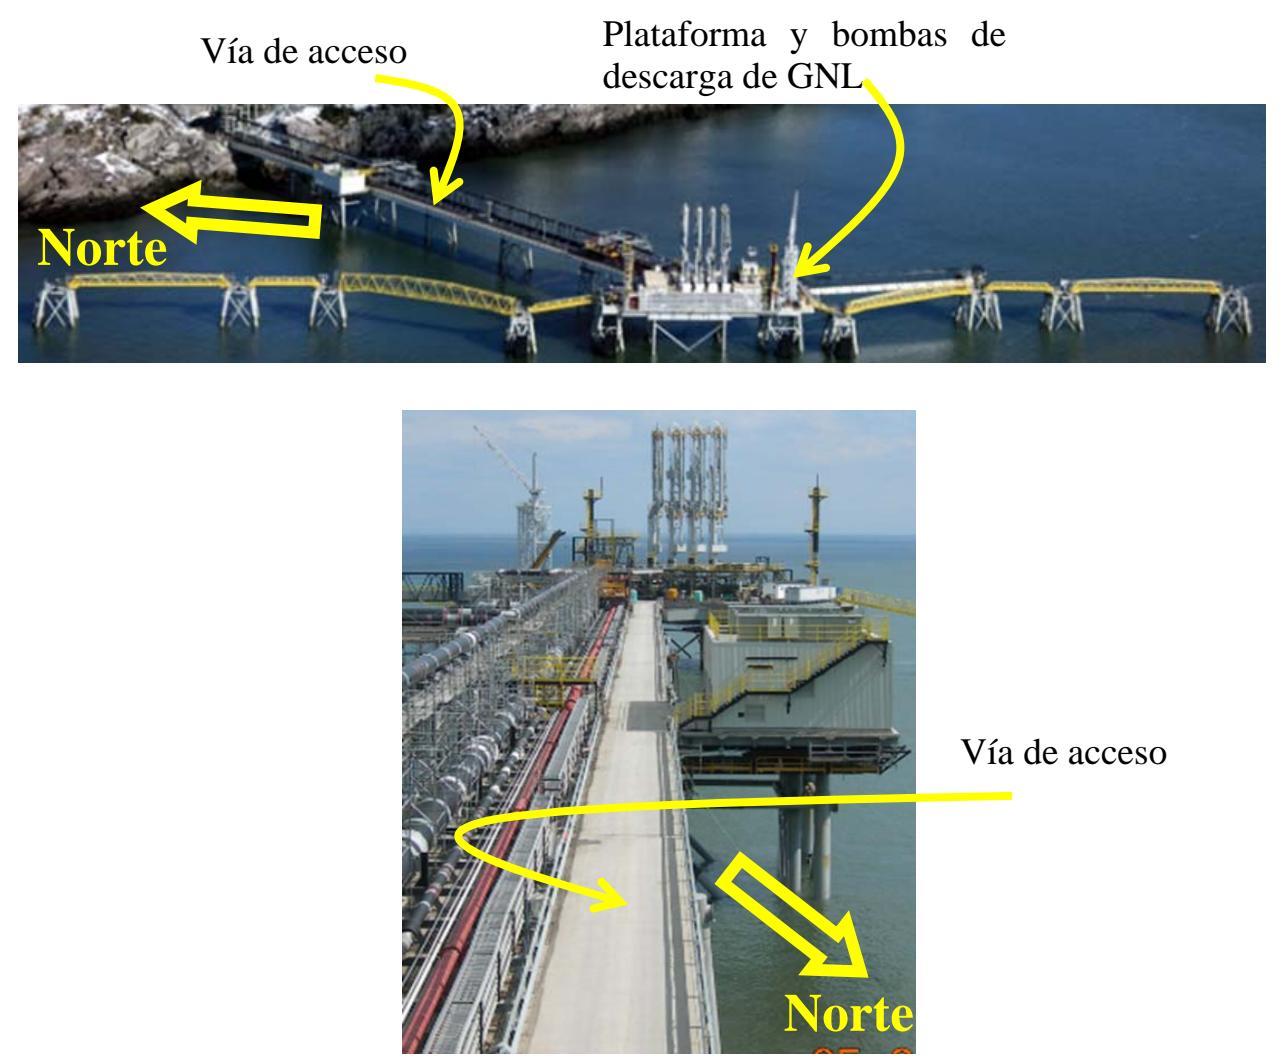
Figure 1: Espigón para descarga de GNL

Para la recepción de los barcos que transportan Gas Natural Liquido (GNL) se utiliza espigones de largo adecuado para que la descarga sea segura, tal como se aprecia en la Figura 1. Esta publicación presenta el control estructural ejercido cuando el equipo de bombeo de GNL se transportó desde la plava hacia la plataforma que se ubica en el extremo del espigón, donde fue instalado. La superestructura de la vía de acceso consiste en una losa de concreto reforzado soportada por dos vigas de acero simplemente apoyadas y cuyas longitudes varían entre 43 a 49 m. Las vigas están soportadas por la subestructura, la cual consiste en un estribo de concreto armado y torres espaciadas a 50 m. Las torres son arreglos de pilares de acero anclados en el lecho rocoso submarino.

El espigón consiste en una vía de acceso de 300 m y una plataforma al final que soporta las bombas de descarga de GNL, tal como se aprecia en la Figura 1. La vía de acceso tiene 6 tramos de 50 m cada uno y su estructura está formada por 2 vigas de acero que soportan una losa de concreto reforzado que recibe el tráfico.

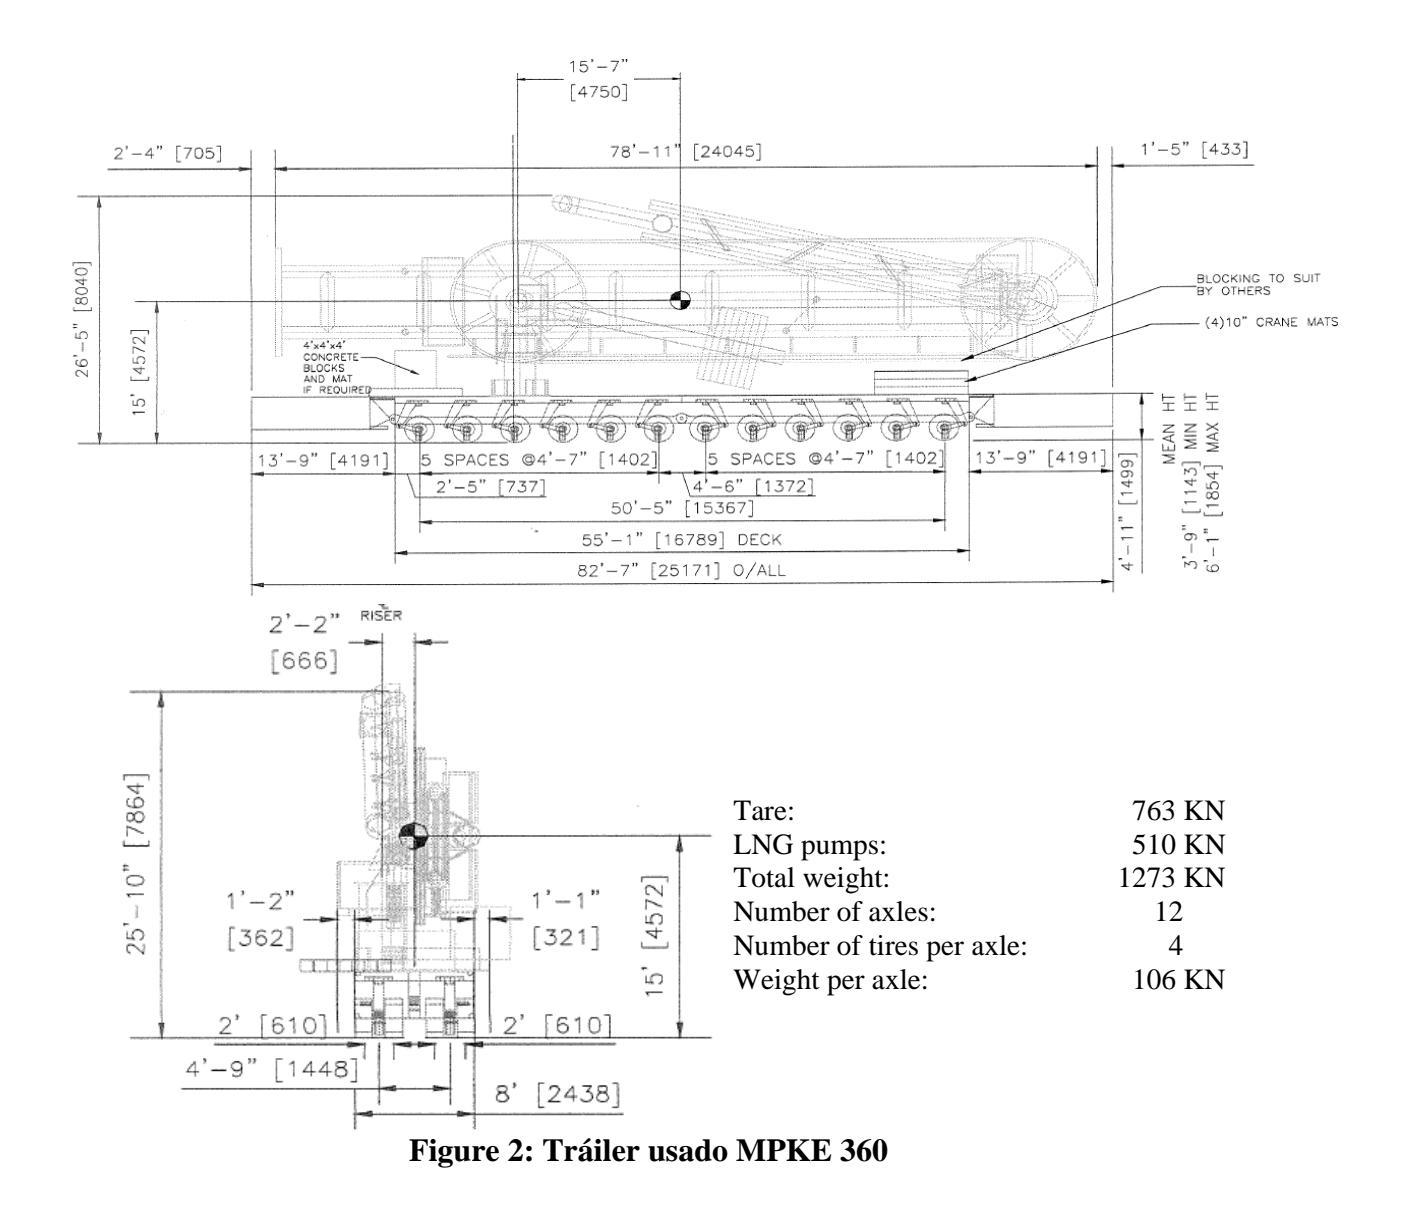
El tráiler concebido originalmente consistía de 8 ejes y la carga total era 11,318 kN, mientras que el tráiler disponible MPKE 360, mostrado en la Figura 2, consiste de 12 ejes y tiene una carga total de 13,294 kN, es decir la configuración de cargas es diferente y, además, es 17% más pesado que el tráiler asumido para el diseño. Toda vez que el diseño de la superestructura es dominado por el peso del transporte de las bombas de GNL, fue necesario evaluar la capacidad teórica de la losa de concreto y de las vigas de acero, controlar la operación para evitar sobrecargas, y medir las deflexiones durante el paso del tráiler comparándolas con los resultados teóricos para validar las conclusiones.

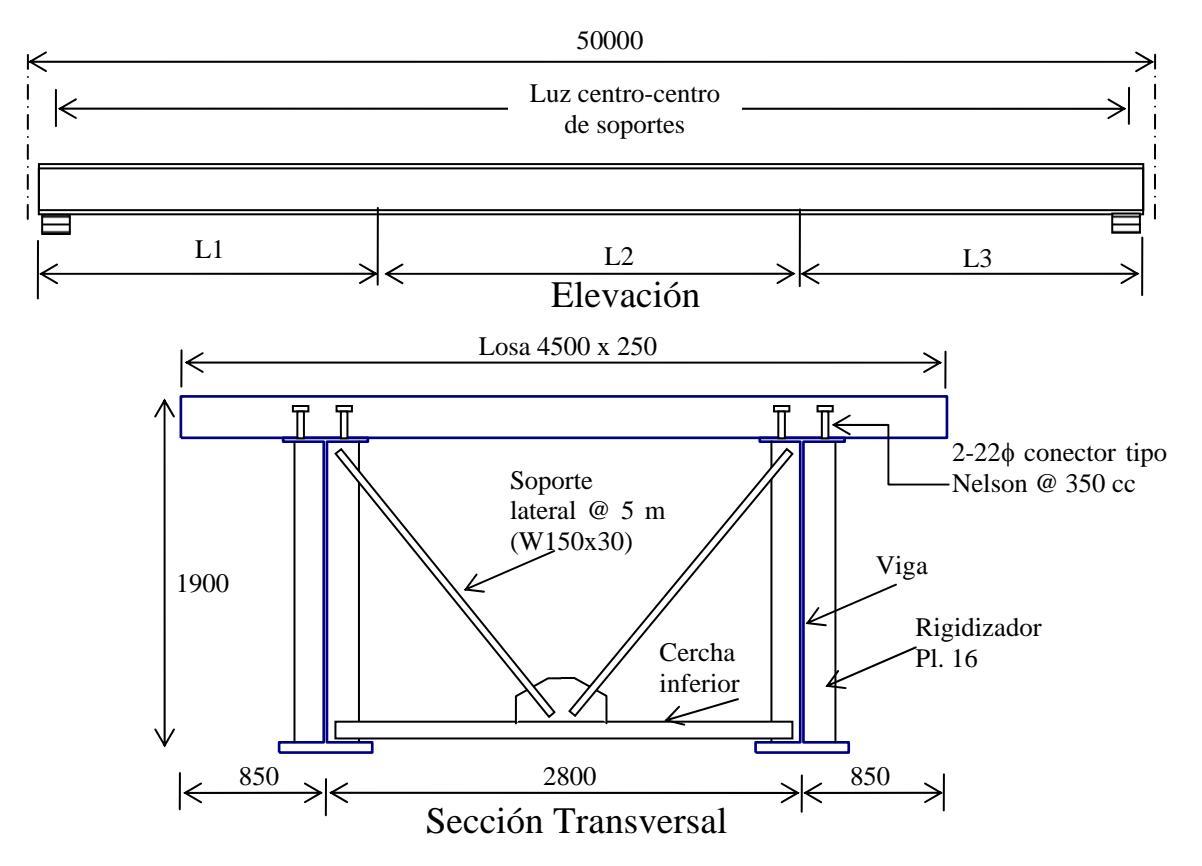
Figura 3. Geometría de un tramo de la vía de acceso

La losa y la viga forman una sección compuesta pues están unidas con conectores espaciados adecuadamente. La altura de las vigas es 1.90 m, el alma tiene 16 mm y el espesor de las alas es variable. Las vigas están apoyadas en soportes de neopreno y la distancia centro a centro, o luz, varia para cada tramo. La Figura 3 muestra la vista lateral de un tramo de la vía de acceso y la sección transversal típica, complementado la información con la Tabla 1, donde se muestra la luz y espesor de las alas.

Las vigas tienen rigidizadores de 16 mm de espesor y 150 mm de ancho en ambos lados del alma. Sobre el soporte hay 3 rigidizadores, uno al centro y los otros a 0.275 m en ambos lados, los siguientes dos rigidizadores están espaciados entre 2.00 y 2.25 m dependiendo de la longitud total, y los demás se colocan cada 5.0 m. Las vigas tienen pintura para ambientes marinos y además fue diseñada con 3 mm adicionales para permitir la corrosión futura. Para este análisis estructural se considera a toda la sección, pues las vigas aún no se corroen.

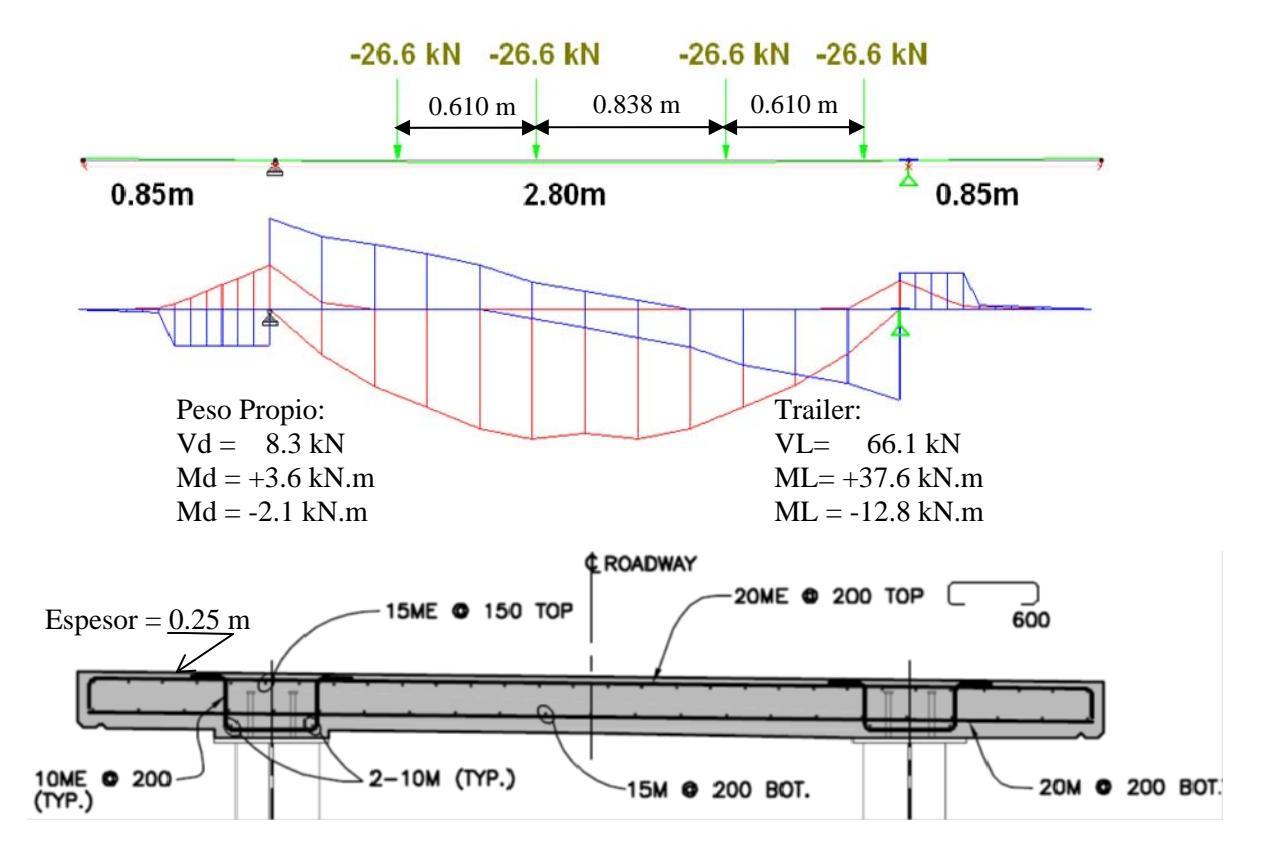
Figura 4: Carga móvil de un eje, fuerzas internas máximas y refuerzo.

Se verificó que la losa de concreto reforzado sea capaz de resistir el peso propio combinado con la carga viva producida por el tráiler MPKE 360. El análisis estructural de la losa se realizó usando el programa STAAD.Pro (Bentley Systems, 2011). Las cargas actuantes son el peso propio y la carga total de un eje repartida en cuatro llantas, es decir 26.6 KN por llanta, la cual se considera como carga móvil para ubicar la posición donde produce mayores esfuerzos. La Figura 4 muestra las cargas de un eje distribuidas en 4 llantas. Considerando el refuerzo indicado en los planos y un ancho efectivo de 1.35 m, tal como se recomienda en la literatura (AASHTO, 2002), se concluye que la relación entre la capacidad de la losa y el momento aplicado es 0.81, lo cual es menor de 1.00, por lo que la losa debiera ser capaz de soportar las cargas aplicadas.

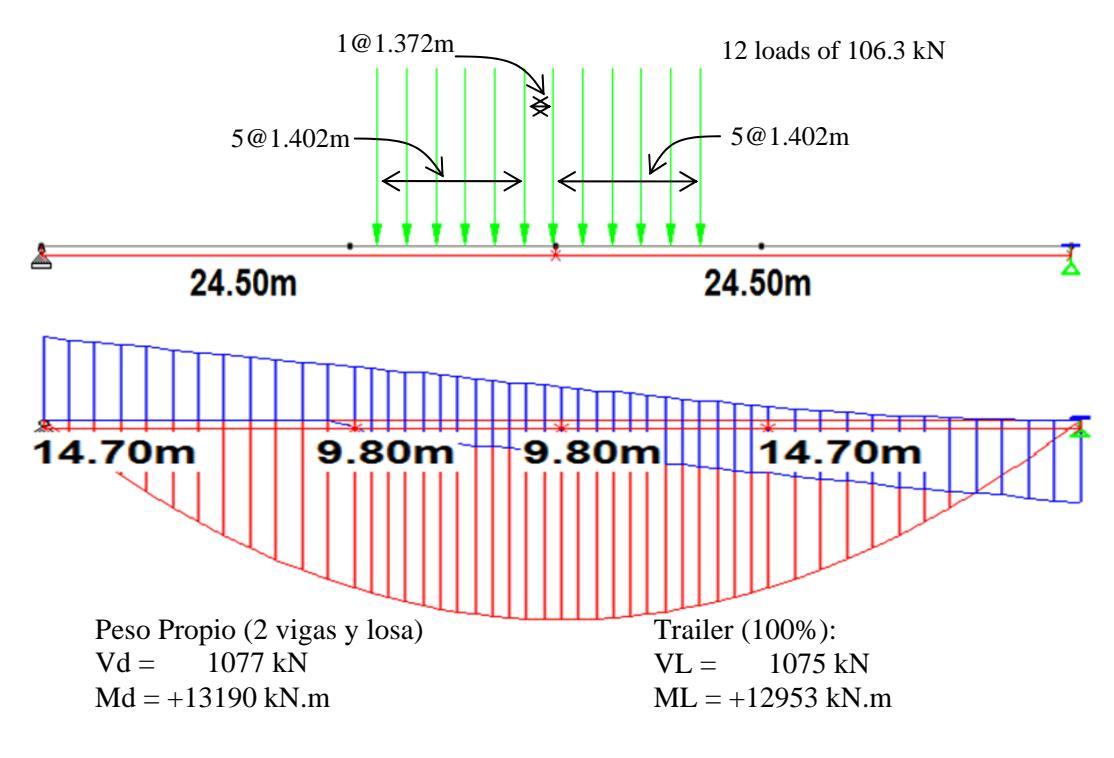
Figura 5: Carga móvil del tráiler y fuerzas internas máximas en el tramo 1.

Para verificar la resistencia de las vigas principales se calcula la fuerza cortante y el momento flector utilizando el programa STAAD.Pro donde se modela la carga móvil sobre la viga de sección variable, tal como se muestra en la Figura 5. Las vigas pueden soportar la carga del tráiler centrado totalmente en la losa, siendo la relación entre la capacidad y el momento aplicado entre 0.70 y 0.80, y la capacidad en fuerza cortante mucho mayor que la solicitada. La Figura 6 muestra un ejemplo del cálculo de esfuerzos. En el peor de los casos, cuando el tráiler esta excéntrico, la relación puede llegar a 1.29, lo cual no es admisible, aunque está dentro del factor de seguridad de 1.67. Las deflexiones se calcularon considerando al camión totalmente centrado con la losa y asumiendo el comportamiento elástico de las vigas.

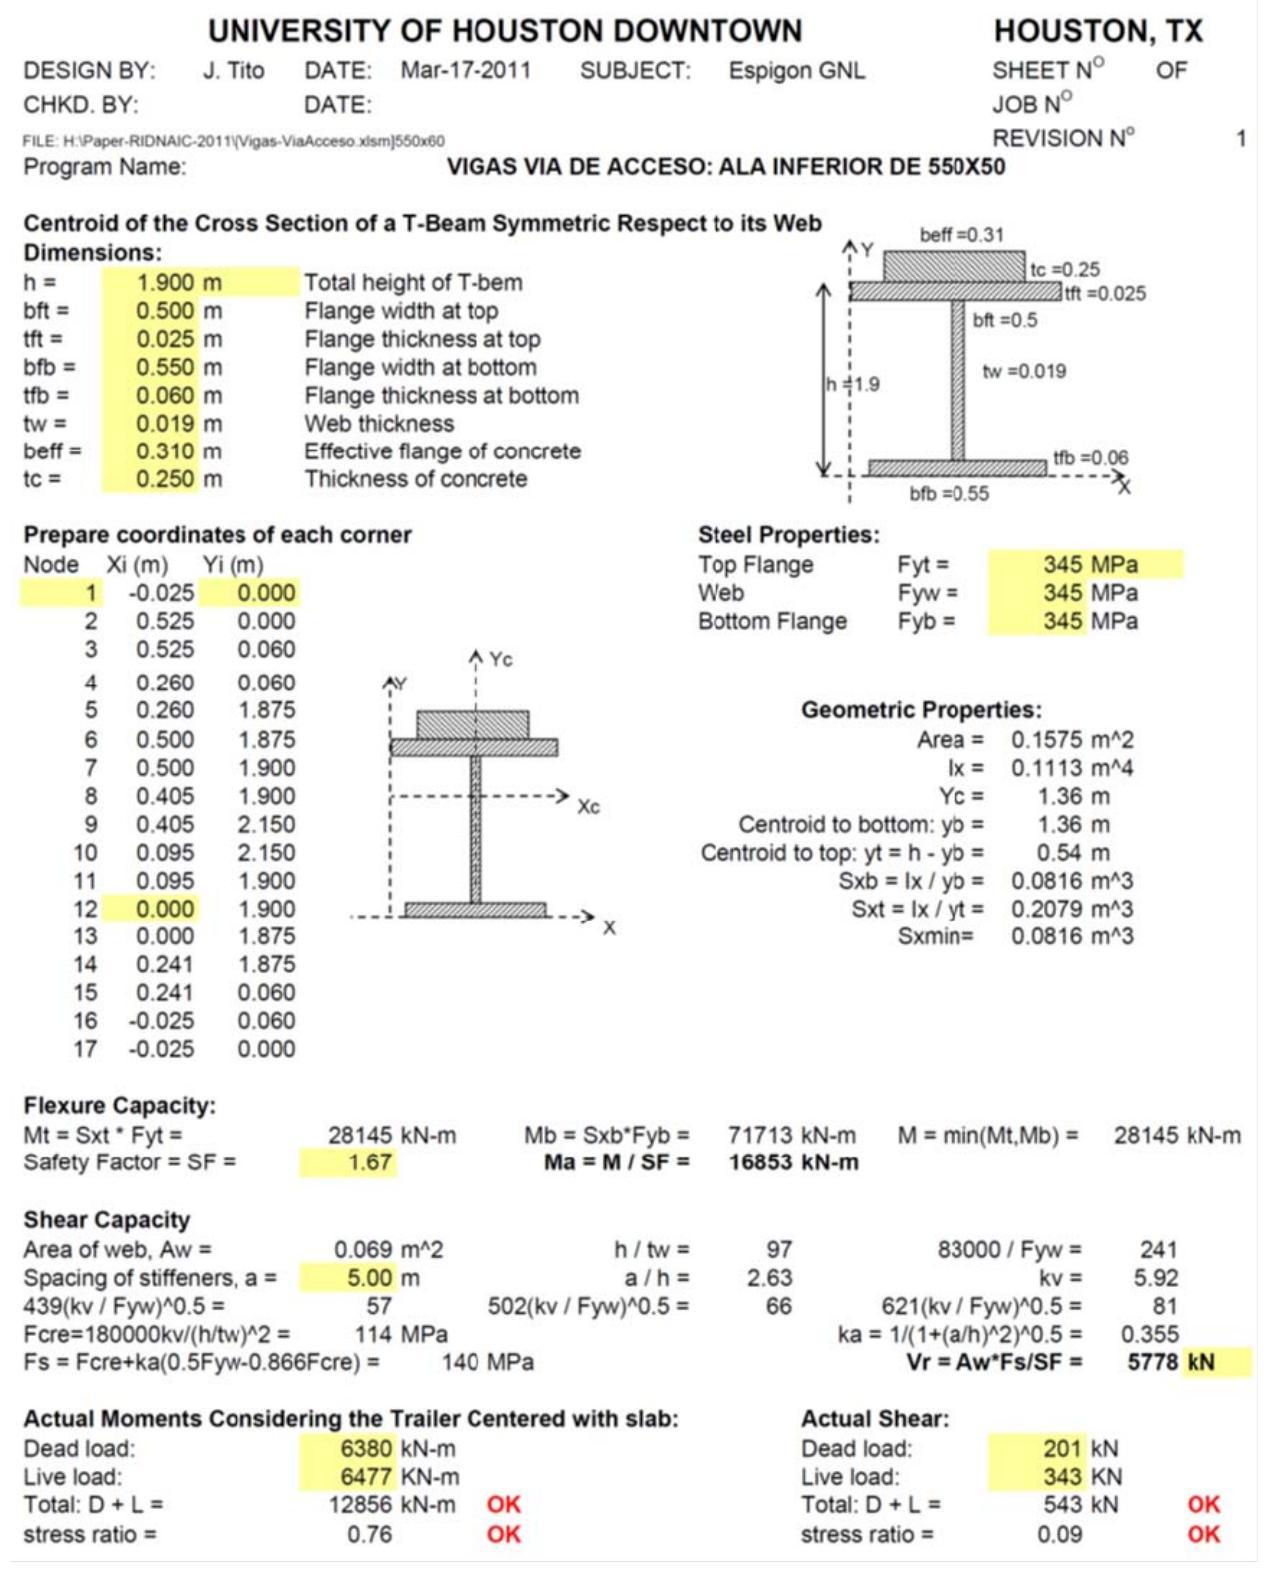
Figura 6. Cálculo de la capacidad de una viga considerando al tráiler centrado en la losa.
